RODOS
ROZVOJ DOPRAVNÍCH STAVEB

ZPRÁVA
č. 107/2017

Diagnostika vozovek a návrhy oprav
Dálnice D11
mostní úseky D11-057 – D11-074

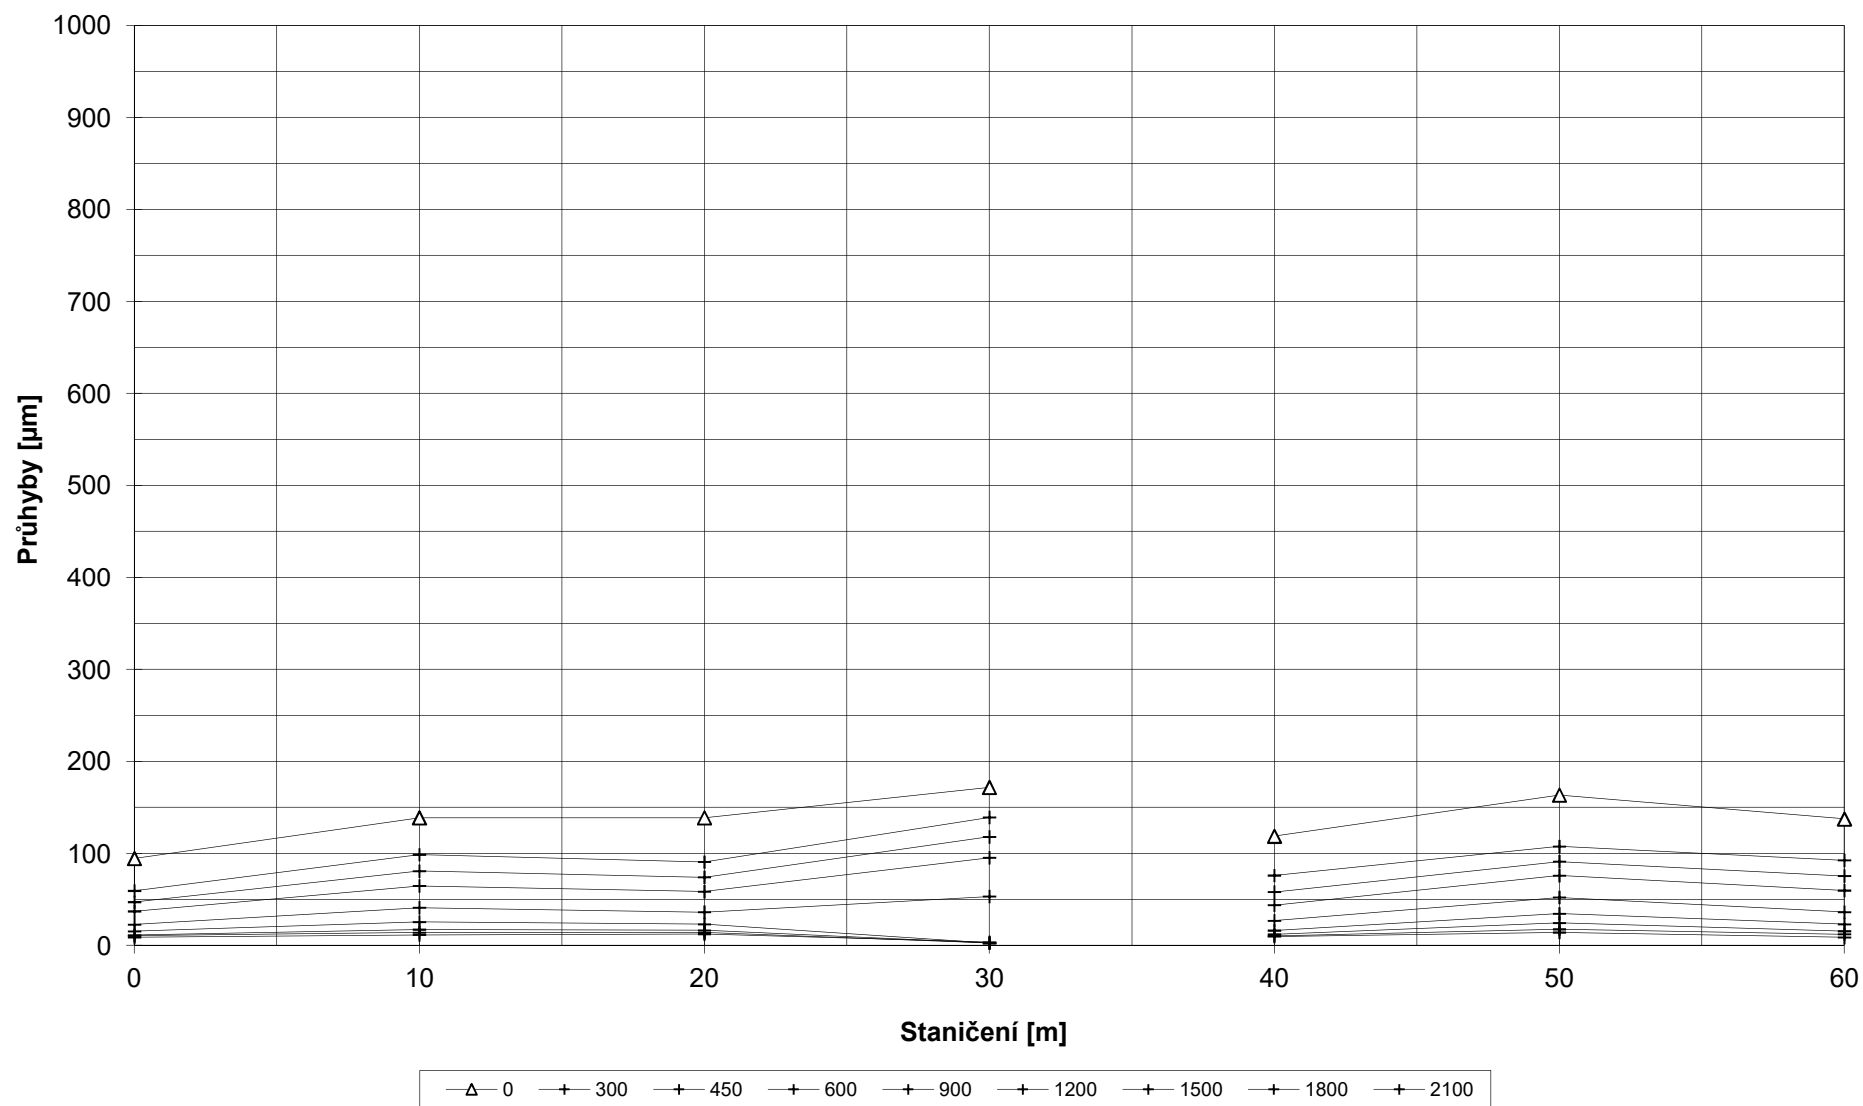
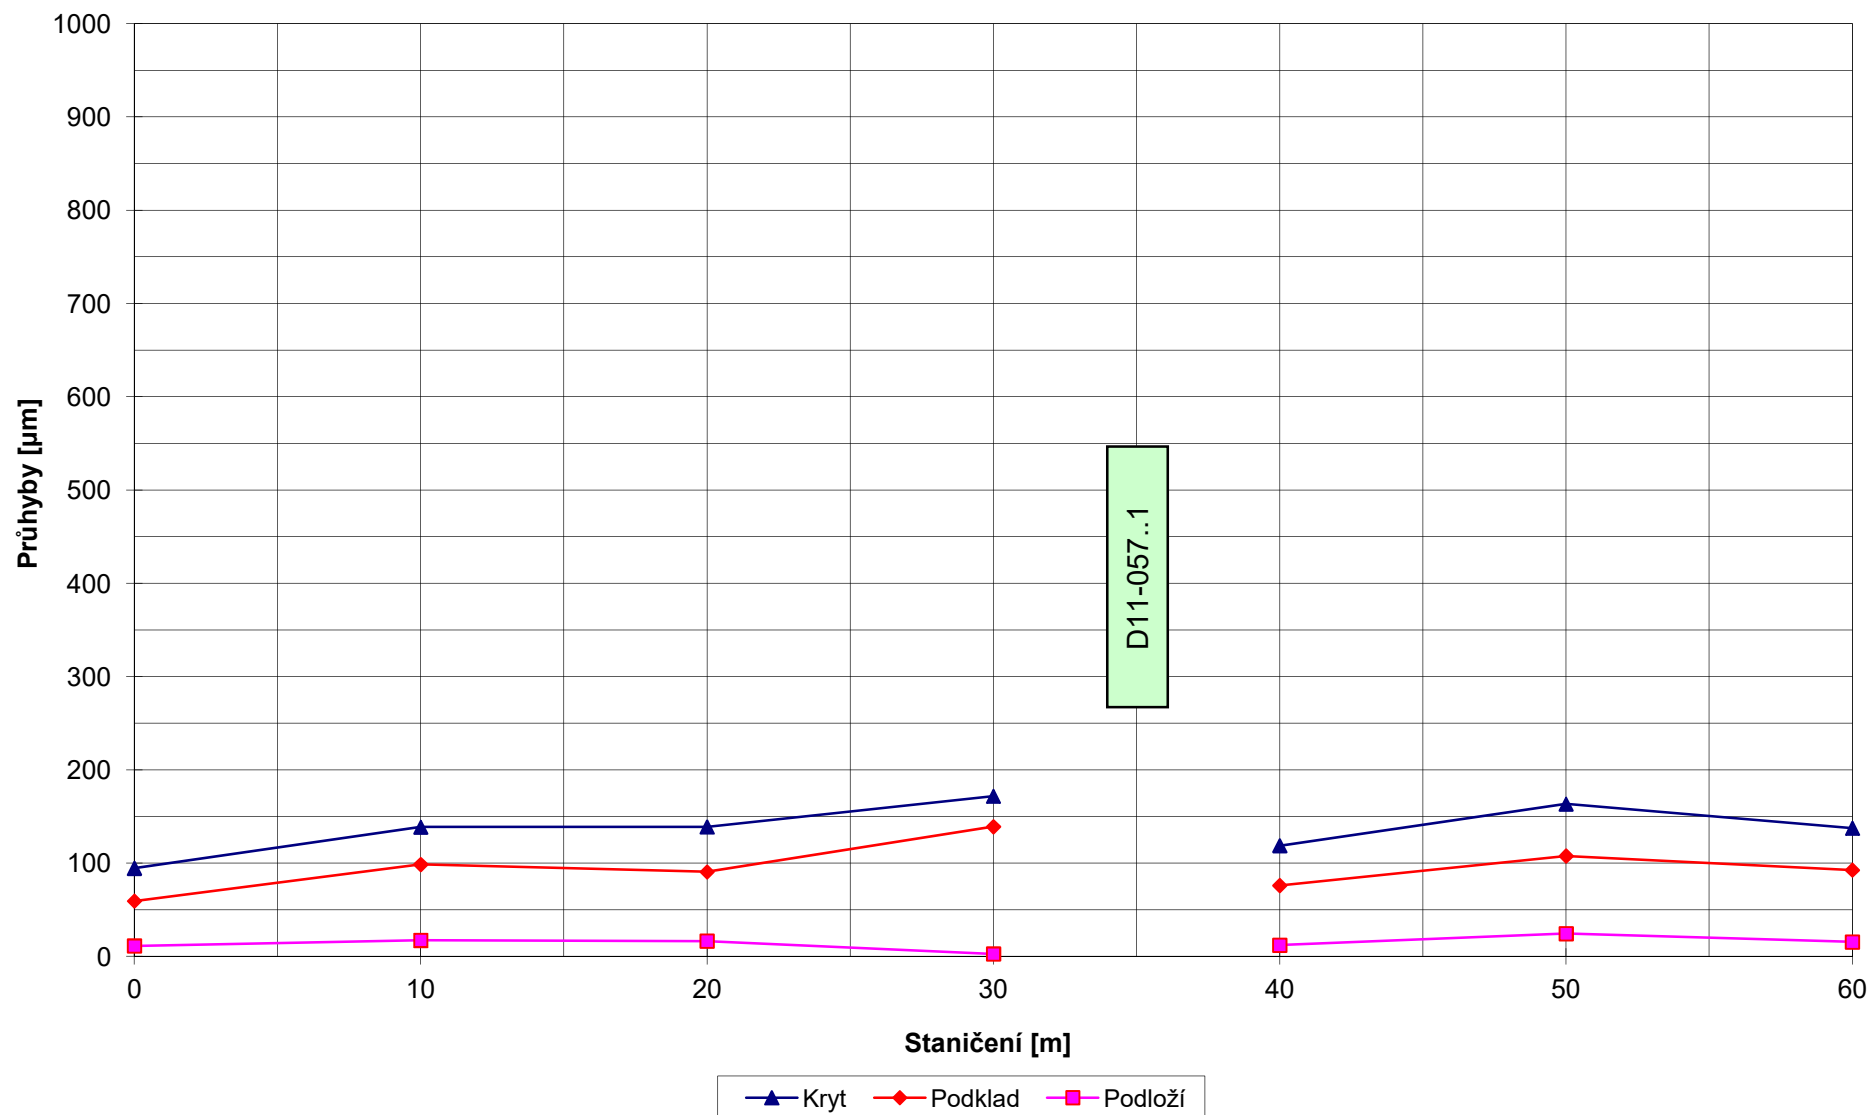
**Průběh průhybů na všech snímačích
Dálnice D11, most D11-057..1**

Hodnocený úsek vykazuje zbytkovou dobu životnosti přesahující 25 let pro současné dopravní zatížení 8596 TNV/24 hod. Nevyžaduje zesílení.

Úsek vykazuje počáteční vyjždění kolejí a počínající korozi obrusné vrstvy. Oprava je možná výměnou obrusné vrstvy a lze ji odložit.

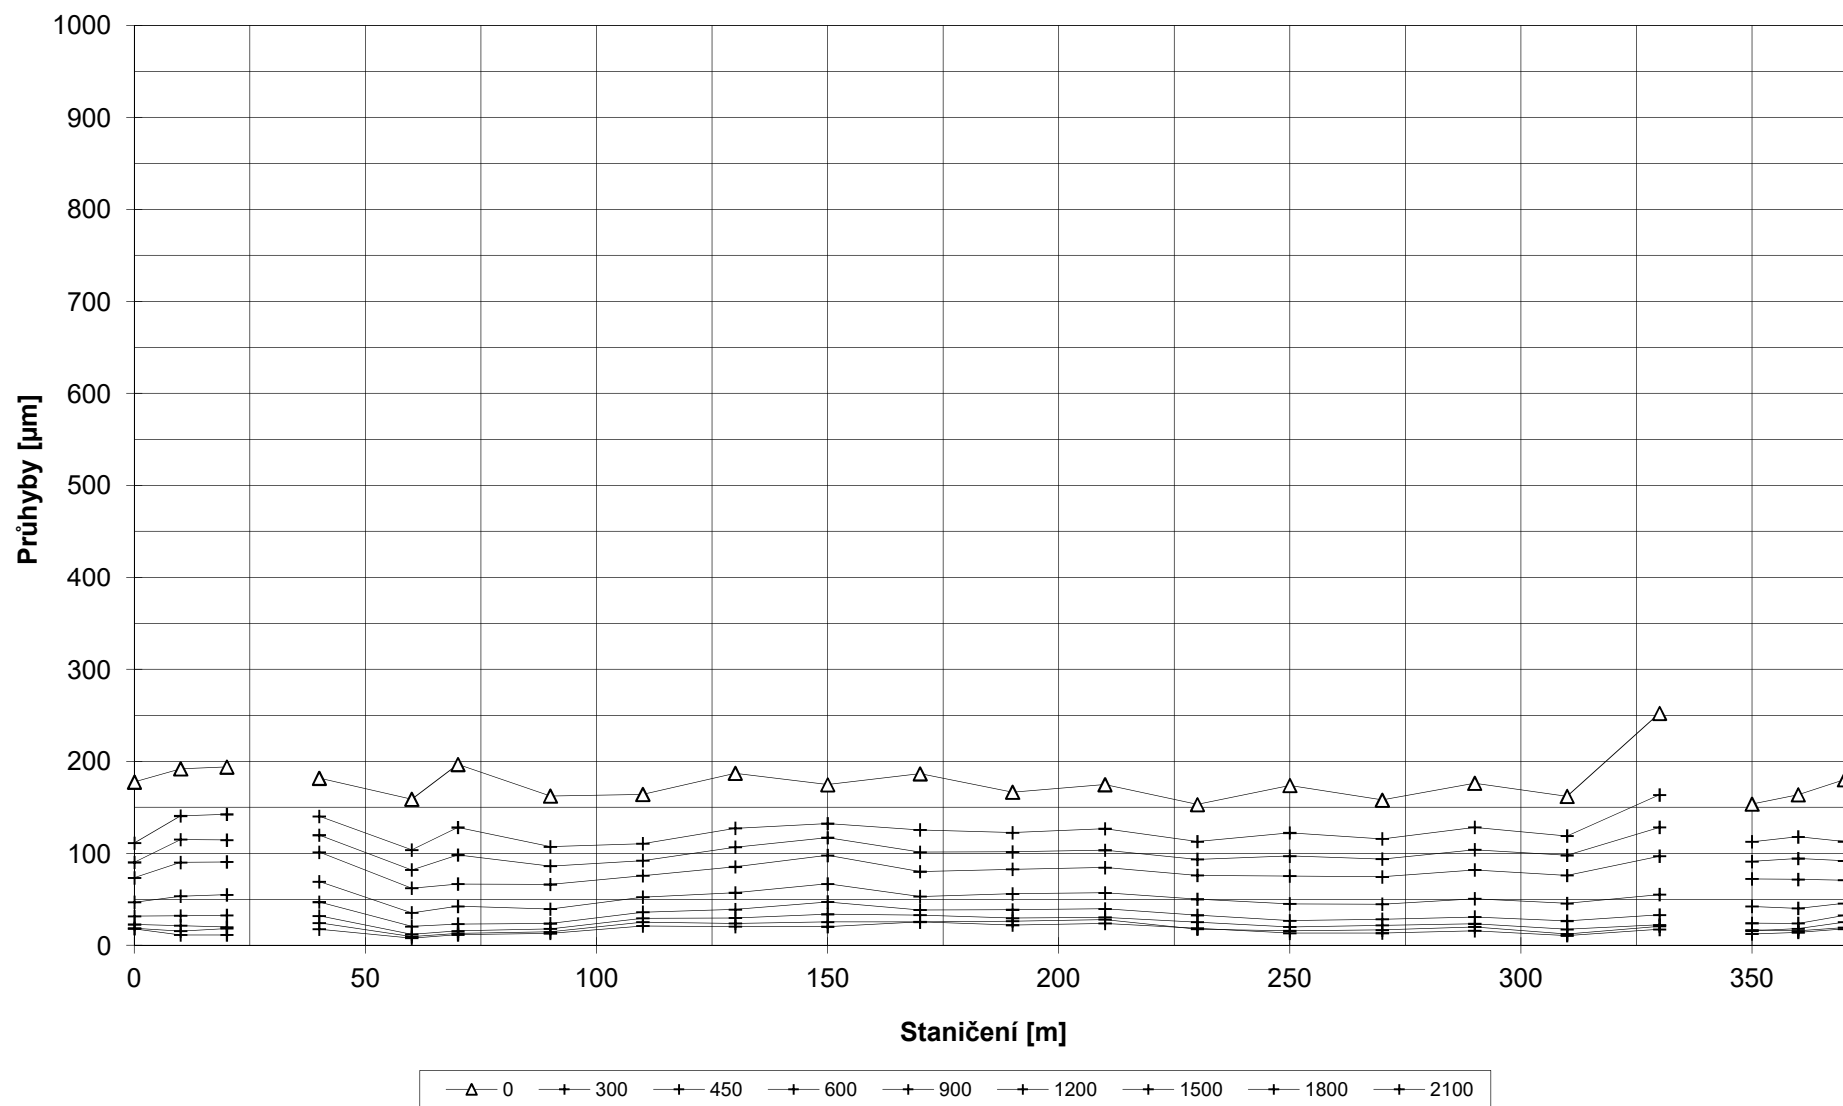
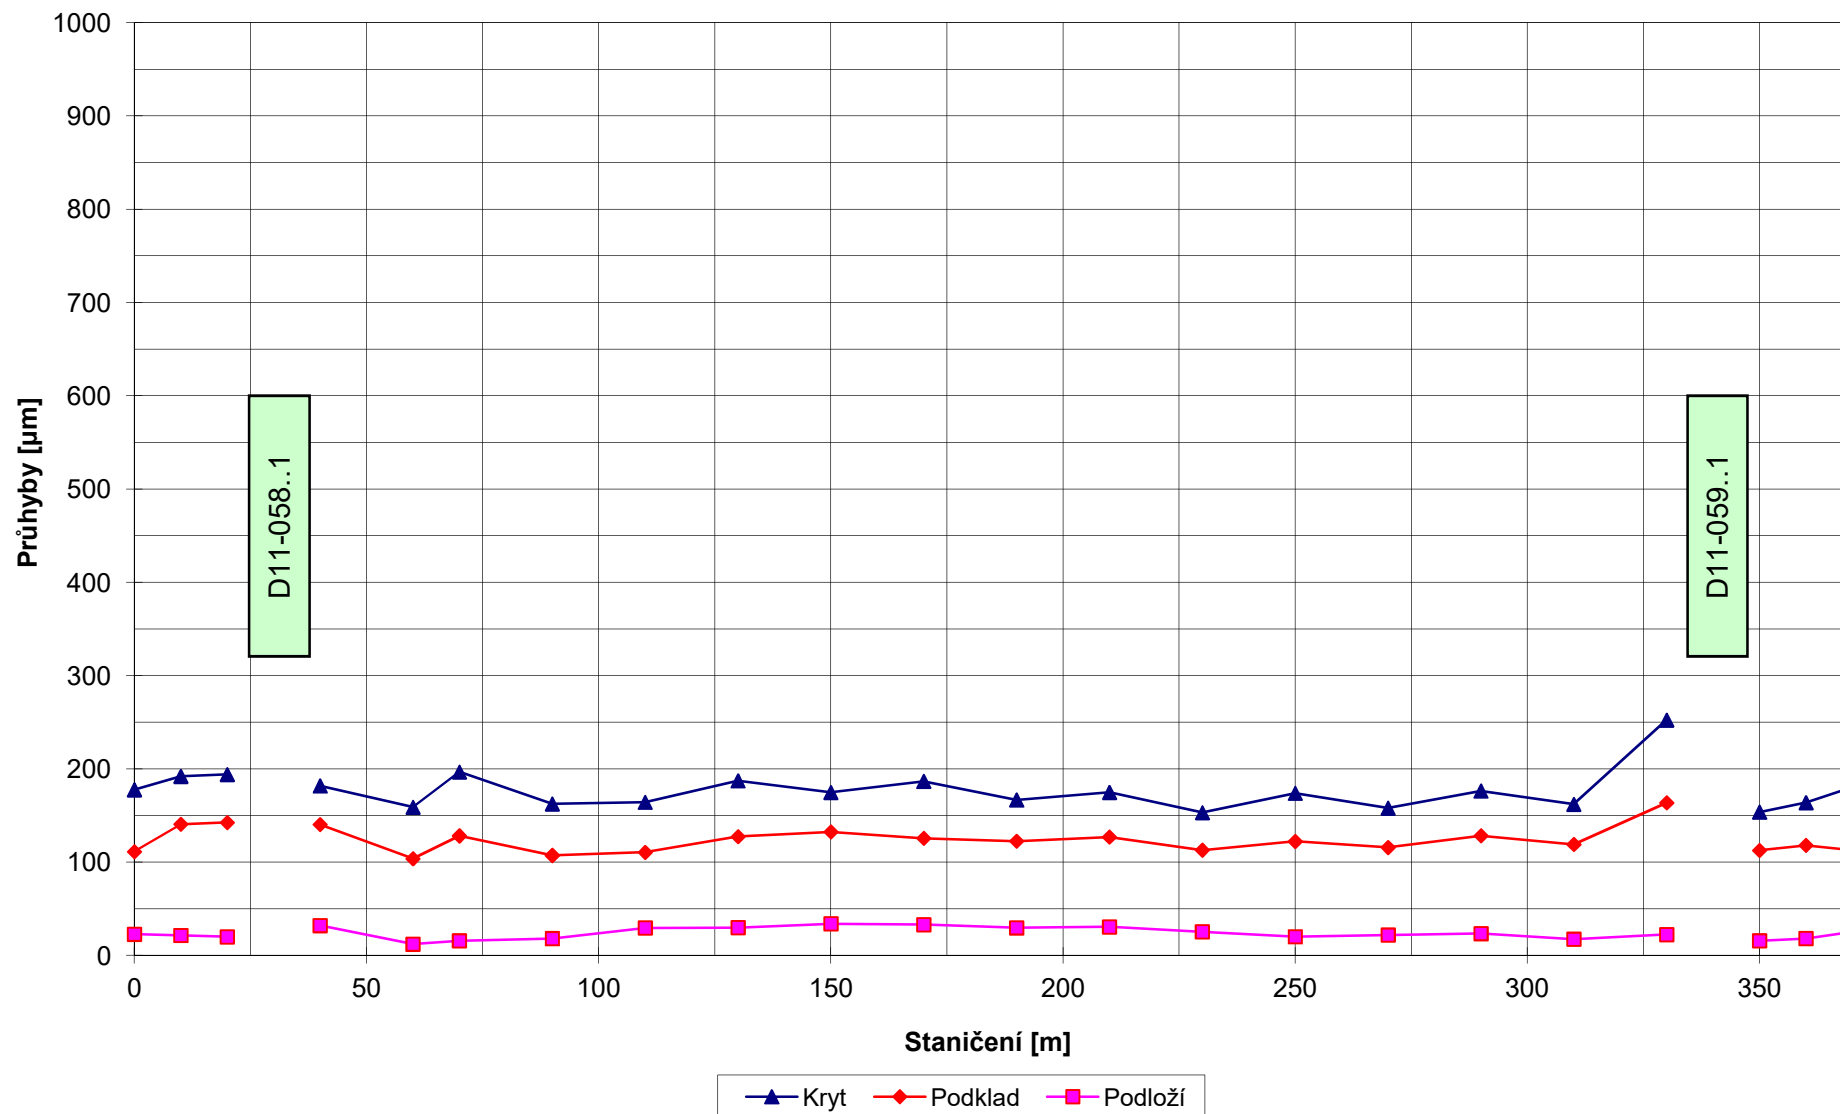
**Průběh průhybů na všech snímačích
Dálnice D11, most - D11-058..1 - D11-059..1**

Hodnocený úsek vykazuje sníženou zbytkovou dobu životnosti na cca 12 let pro současné dopravní zatížení 8596 TNV/24 hod. Vyžaduje prosté zesílení tl. 30 mm asfaltovým betonem.

Úsek vykazuje vyjíždění kolejí a počínající korozi ohrusné vrstvy.

- ▶ odstranit frézováním vrstvy krytu, v tloušťce 90 mm
- ▶ provést opravy lokálních poruch zjištěných na odfrézovaném povrchu vozovky dalším frézováním a znovu vyplněním asfaltovou směsí.
- ▶ provést spojovací postřík povrchu kationaktivní emulzí v množství 0,35 kg/m² asfaltu po vyštěpení
- ▶ provést pokládku ložní vrstvy krytu v tloušťce cca 65 mm z asfaltové směsi typu asfaltový beton ACL 22 S dle ČSN EN 13 108-1
- ▶ provést spojovací postřík povrchu kationaktivní emulzí v množství 0,35 kg/m² asfaltu po vyštěpení
- ▶ provést pokládku ohrusné vrstvy krytu v tloušťce cca 45 mm z asfaltové směsi typu asfaltový beton SMA 11 S dle ČSN EN 13 108-5

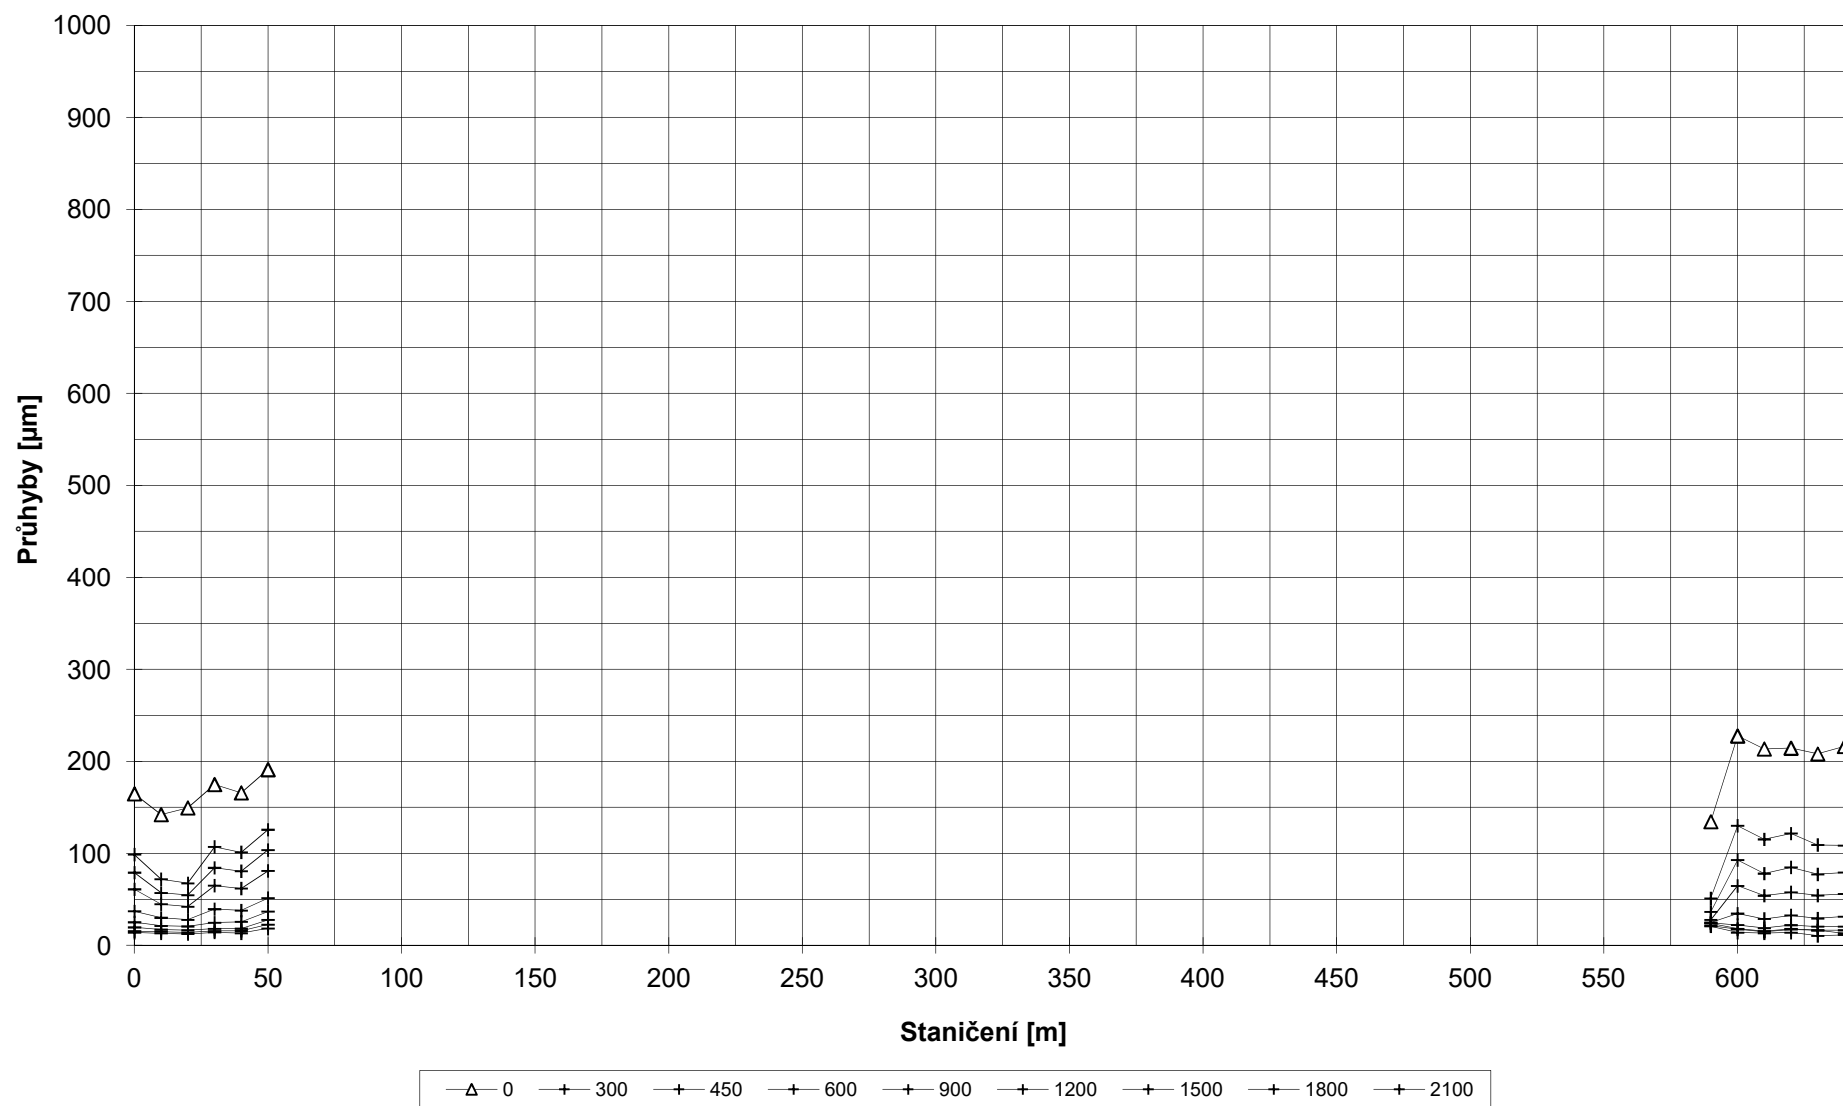
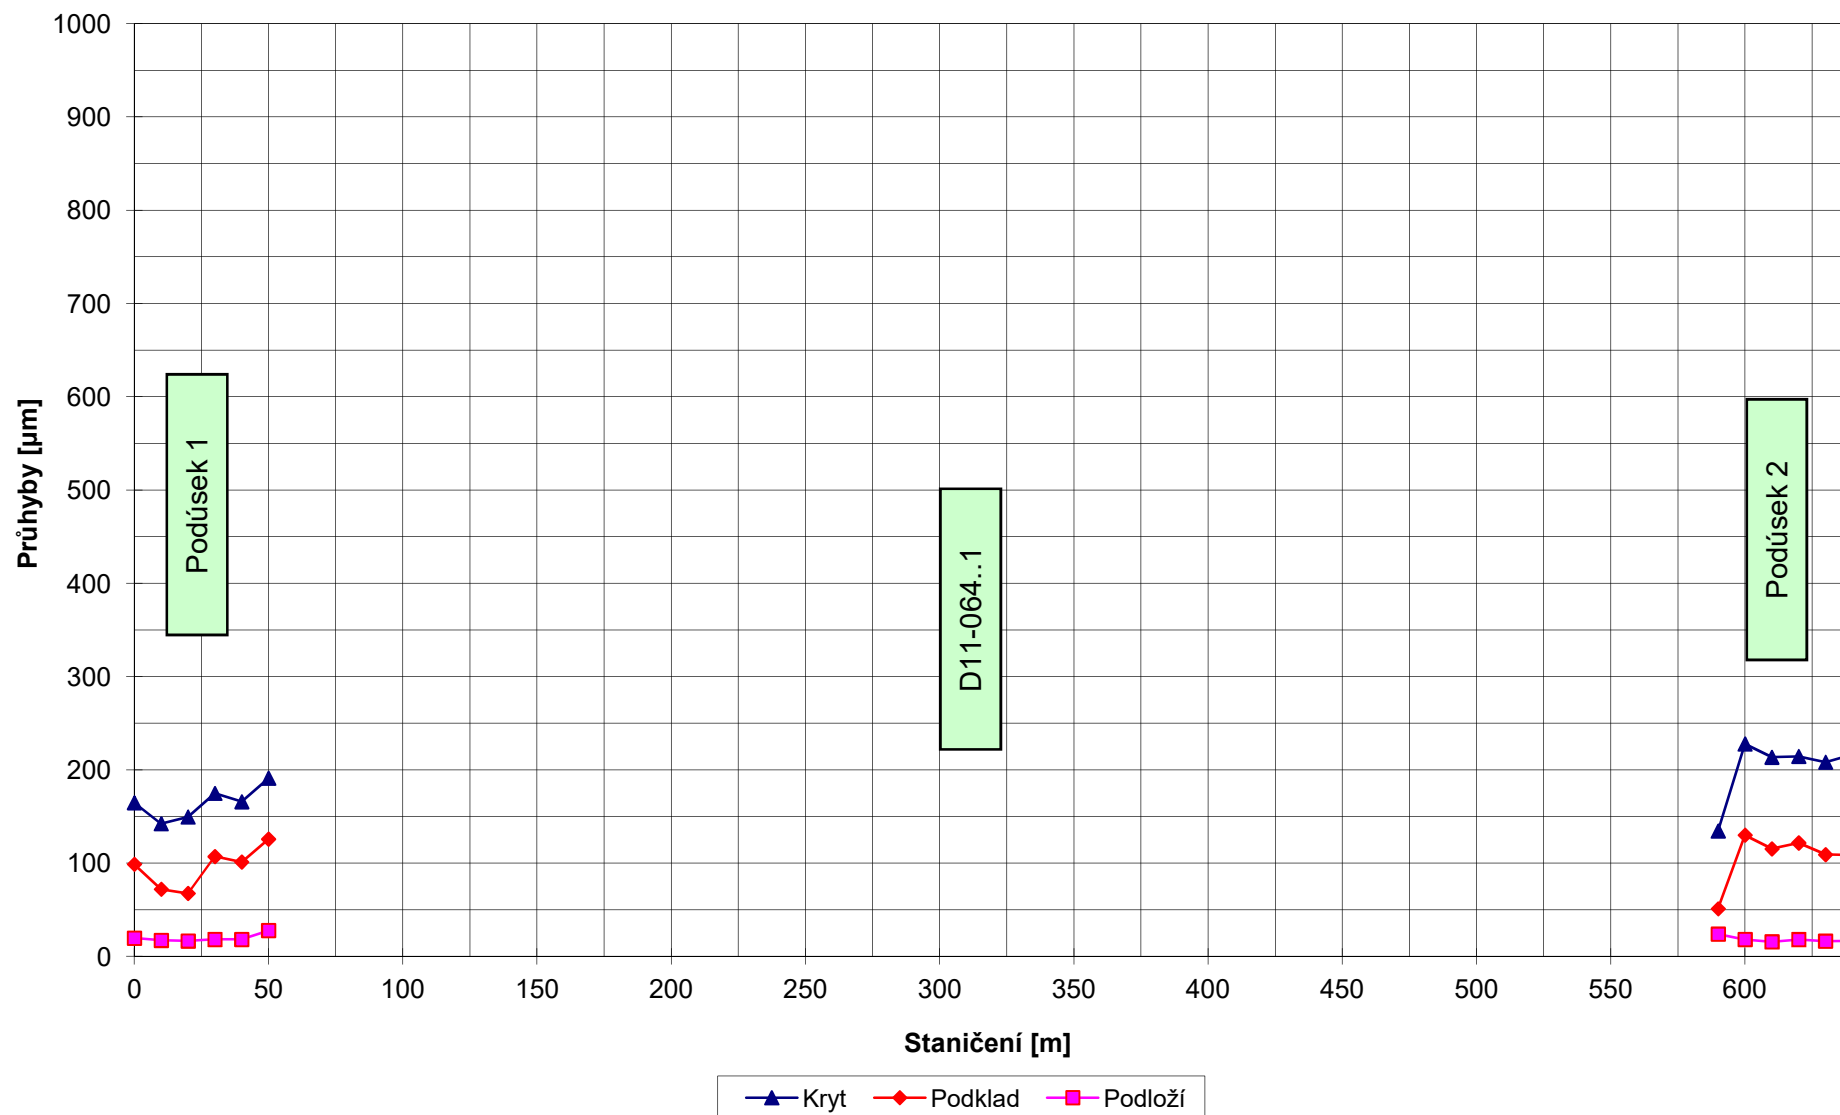
**Průběh průhybů na všech snímačích
Dálnice D11, most - D11-064..1**

Hodnocený úsek vykazuje sníženou zbytkovou dobu životnosti na cca 9 let pro současné dopravní zatížení 8596 TNV/24 hod. Vyžaduje prosté zesílení tl. 30.

Úsek vykazuje vyjíždění kolejí a počínající korozi obrusné vrstvy. Únosnost je negativně ovlivněna kvalitou asfaltových vrstev krytu a rozpadem cementové stabilizace.

Hodnocený úsek vykazuje sníženou zbytkovou dobu životnosti na cca 2 roky pro současné dopravní zatížení 8596 TNV/24 hod. Vyžaduje prosté zesílení tl. 90.

Úsek vykazuje vyjíždění kolejí a počínající korozi obrusné vrstvy. Únosnost je negativně ovlivněna kvalitou asfaltových vrstev krytu a rozpadem vrstvy cementové stabilizace.

- ▶ odstranit frézováním vrstvy krytu, v tloušťce 135 mm
- ▶ provést opravy lokálních poruch zjištěných na odfrézovaném povrchu vozovky dalším frézováním a znovu vyplněním asfaltovou směsí.
- ▶ provést spojovací postřík povrchu kationaktivní emulzí v množství 0,35 kg/m² asfaltu po vyštěpení
- ▶ provést pokládku ložní vrstvy krytu v tloušťce cca 90 mm z asfaltové směsi typu asfaltový beton ACL 22 S dle ČSN EN 13 108-1
- ▶ provést spojovací postřík povrchu kationaktivní emulzí v množství 0,35 kg/m² asfaltu po vyštěpení
- ▶ provést pokládku obrusné vrstvy krytu v tloušťce cca 45 mm z asfaltové směsi typu asfaltový beton SMA 11 S dle ČSN EN 13 108-5

- ▶ odstranit frézováním vrstvy krytu, v tloušťce 180 mm
- ▶ provést opravy lokálních poruch zjištěných na odfrézovaném povrchu vozovky dalším frézováním a znovu vyplněním asfaltovou směsí.
- ▶ provést spojovací postřík povrchu kationaktivní emulzí v množství 0,35 kg/m² asfaltu po vyštěpení
- ▶ provést pokládku podkladní vrstvy krytu v tloušťce cca 70 mm z asfaltové směsi typu asfaltový beton ACP 22 S dle ČSN EN 13 108-1
- ▶ provést spojovací postřík povrchu kationaktivní emulzí v množství 0,35 kg/m² asfaltu po vyštěpení
- ▶ provést pokládku ložní vrstvy krytu v tloušťce cca 60 mm z asfaltové směsi typu asfaltový beton ACL 22 S dle ČSN EN 13 108-1
- ▶ provést spojovací postřík povrchu kationaktivní emulzí v množství 0,35 kg/m² asfaltu po vyštěpení
- ▶ provést pokládku obrusné vrstvy krytu v tloušťce cca 45 mm z asfaltové směsi typu asfaltový beton SMA 11 S dle ČSN EN 13 108-5

Variantou je i provedení rekonstrukce vybouráním krytu a provedení recyklace či výměny vrstvy cementové stabilizace.

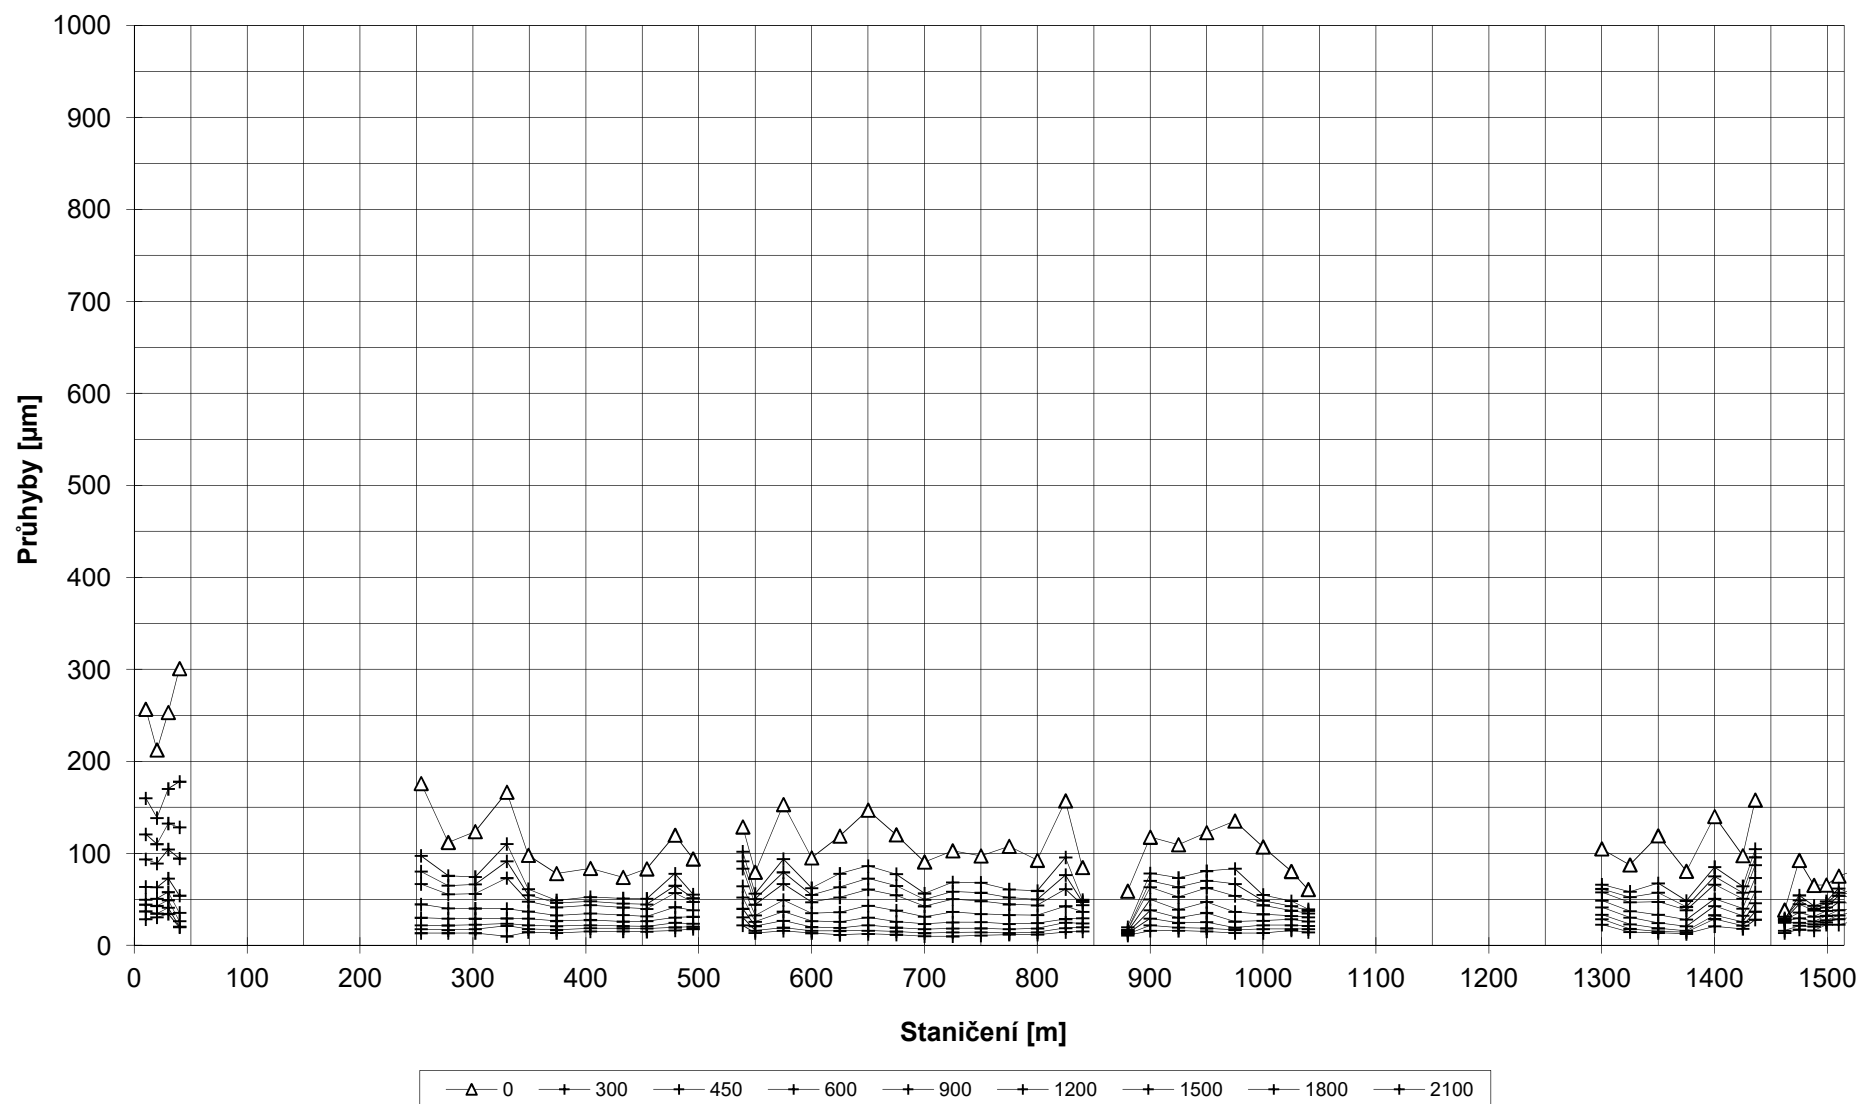
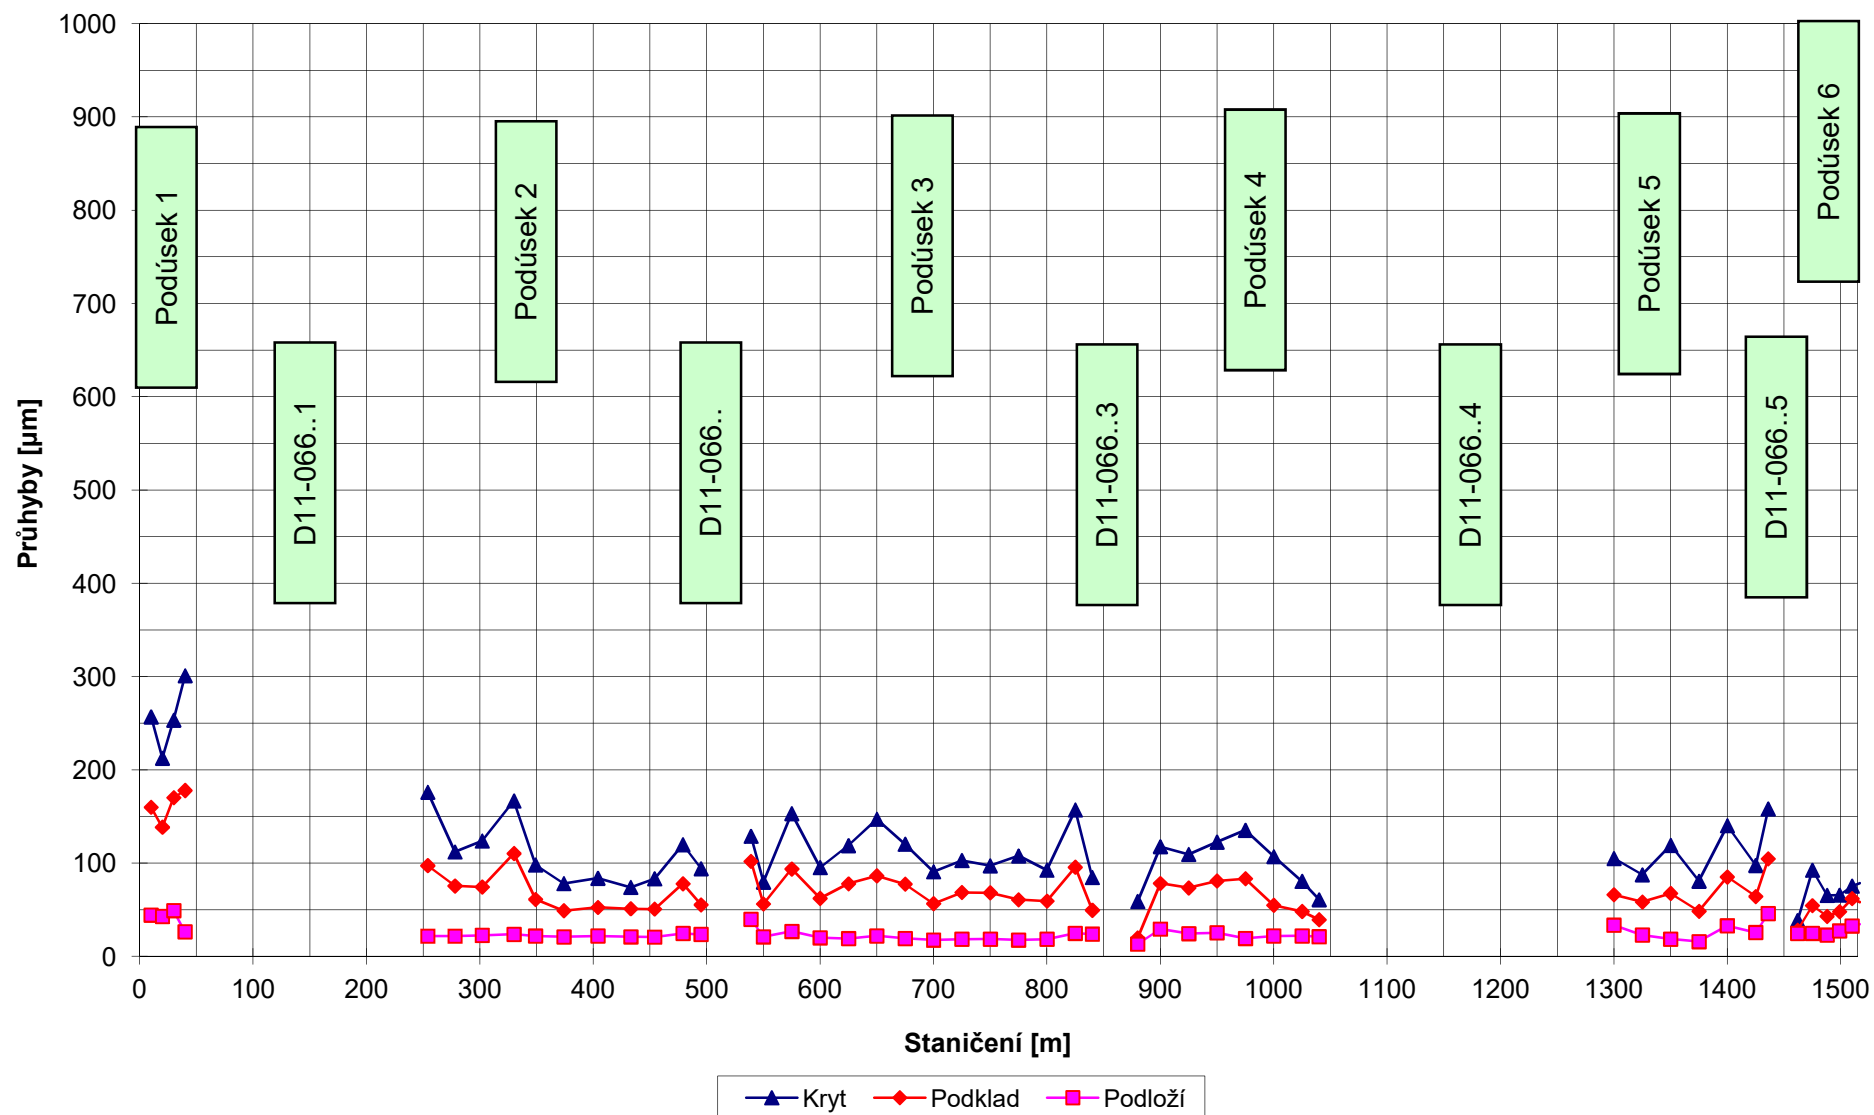
**Průběh průhybů na všech snímačích
Dálnice D11, most - D11-066..1 - D11-070..1**

Hodnocený úsek vykazuje sníženou zbytkovou dobu životnosti na cca 2 roky pro současné dopravní zatížení 8596 TNV/24 hod. Vyžaduje prosté zesílení tl. 100.

Úsek vykazuje vyjždění kolejí a počínající korozi obrusné vrstvy. Únosnost je negativně ovlivněna kvalitou asfaltových vrstev krytu a rozpadem cementové stabilizace.

Hodnocené úseky vykazují zbytkovou dobu životnosti přesahující 25 let pro současné dopravní zatížení 8596 TNV/24 hod. Nevyžadují zesílení.

Úsek vykazuje vyjždění kolejí v ohrusné i ložní vrstvě krytu a vyskytují se i trhliny příčné reflexní.

- ▶ odstranit frézováním vrstvy krytu, v tloušťce 180 mm
- ▶ provést opravy lokálních poruch zjištěných na odfrézovaném povrchu vozovky dalším frézováním a znovu vyplněním asfaltovou směsí.
- ▶ provést spojovací postřík povrchu kationaktivní emulzí v množství 0,35 kg/m² asfaltu po vyštěpení
- ▶ provést pokládku podkladní vrstvy krytu v tloušťce cca 70 mm z asfaltové směsi typu asfaltový beton ACP 22 S dle ČSN EN 13 108-1
- ▶ provést spojovací postřík povrchu kationaktivní emulzí v množství 0,35 kg/m² asfaltu po vyštěpení
- ▶ provést pokládku ložní vrstvy krytu v tloušťce cca 60 mm z asfaltové směsi typu asfaltový beton ACL 22 S dle ČSN EN 13 108-1
- ▶ provést spojovací postřík povrchu kationaktivní emulzí v množství 0,35 kg/m² asfaltu po vyštěpení
- ▶ provést pokládku obrusné vrstvy krytu v tloušťce cca 45 mm z asfaltové směsi typu asfaltový beton SMA 11 S dle ČSN EN 13 108-5

Variantou je i provedení rekonstrukce vybouráním krytu a provedení recyklace či výměny vrstvy cementové stabilizace.

- ▶ odstranit frézováním vrstvy krytu, v tloušťce 120 mm
- ▶ provést opravy lokálních poruch zjištěných na odfrézovaném povrchu vozovky dalším frézováním a znovu vyplněním asfaltovou směsí. Trhliny příčné opravit dle TP 115 „Opravy trhlin na vozovkách s asfaltovým krytem“ v rovině pod odfrézovaným povrchem
- ▶ provést spojovací postřik povrchu kationaktivní emulzí v množství 0,35 kg/m² asfaltu po vyštěpení
- ▶ provést pokládku ložní vrstvy krytu v tloušťce cca 80 mm z asfaltové směsi typu asfaltový beton ACL 22 S dle ČSN EN 13 108-1
- ▶ provést spojovací postřik povrchu kationaktivní emulzí v množství 0,35 kg/m² asfaltu po vyštěpení
- ▶ provést pokládku ohrusné vrstvy krytu v tloušťce cca 40 mm z asfaltové směsi typu asfaltový beton SMA 11 S dle ČSN EN 13 108-5

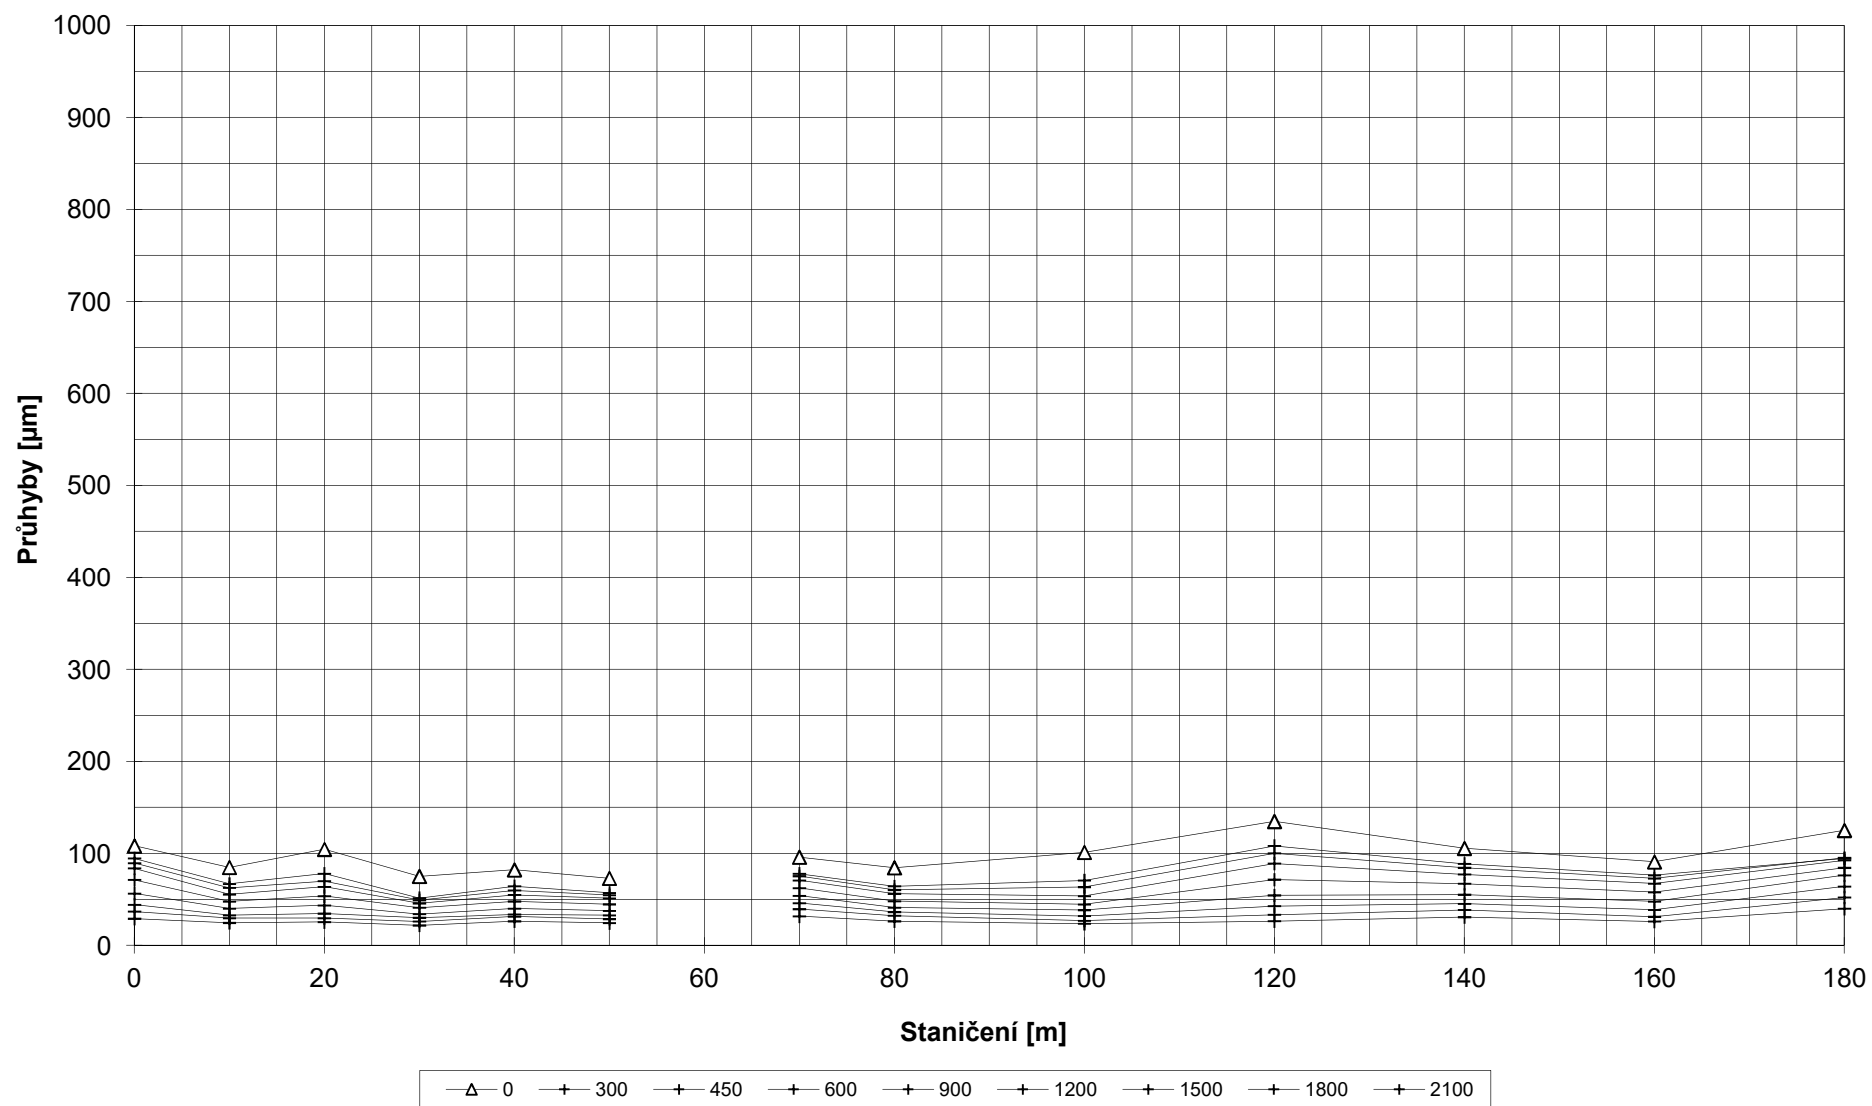
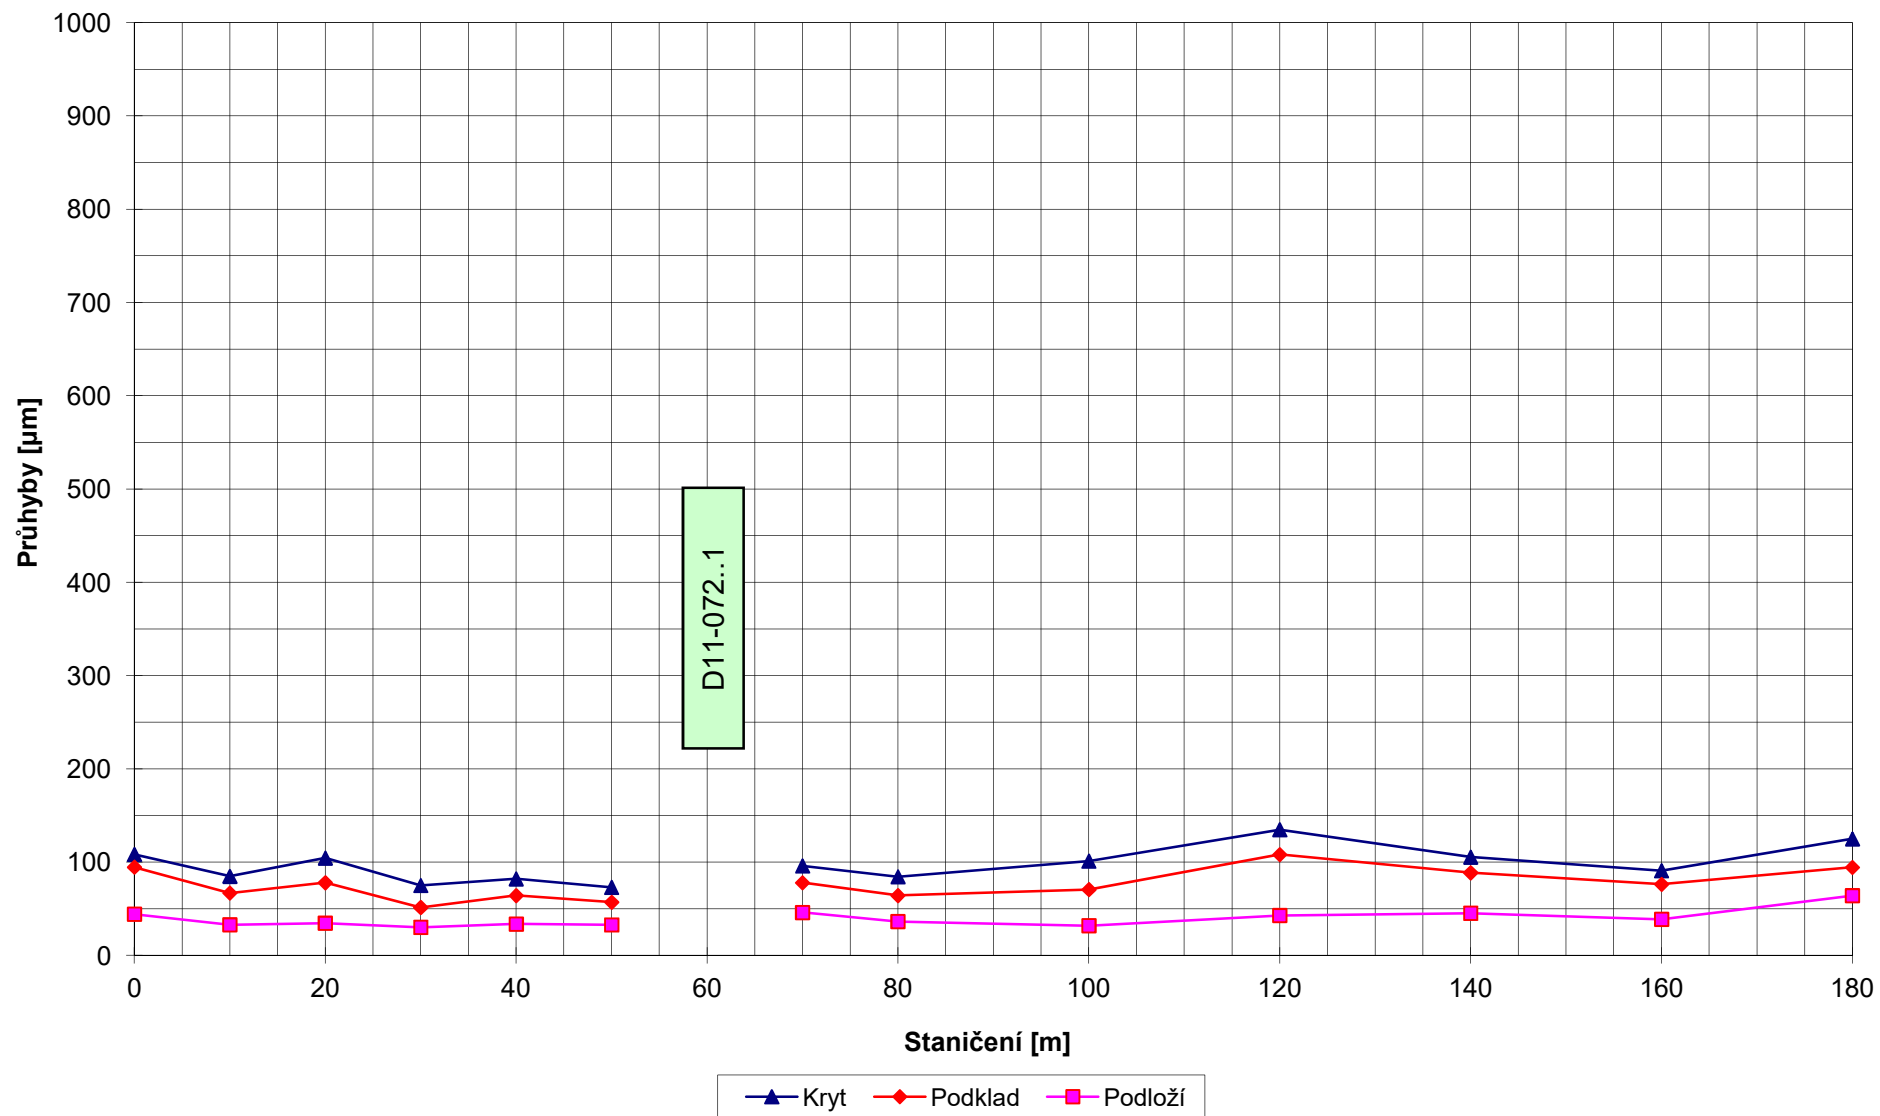
**Průběh průhybů na všech snímačích
Dálnice D11, most - D11-072..1**

Hodnocený úsek vykazuje zbytkovou dobu životnosti přesahující 25 let pro současné dopravní zatížení 8596 TNV/24 hod. Nevyžaduje zesílení.

Úsek vykazuje vyjždění kolejí v obrusné i ložní vrstvě krytu a vyskytují se i trhliny příčné reflexní.

- ▶ odstranit frézováním vrstvy krytu, v tloušťce 120 mm
- ▶ provést opravy lokálních poruch zjištěných na odfrézovaném povrchu vozovky dalším frézováním a znovu vyplněním asfaltovou směsí. Trhliny příčné opravit dle TP 115 „Opravy trhlin na vozovkách s asfaltovým krytem“ v rovině pod odfrézovaným povrchem
- ▶ provést spojovací postřík povrchu kationaktivní emulzí v množství 0,35 kg/m² asfaltu po vyštěpení
- ▶ provést pokládku ložní vrstvy krytu v tloušťce cca 80 mm z asfaltové směsi typu asfaltový beton ACL 22 S dle ČSN EN 13 108-1
- ▶ provést spojovací postřík povrchu kationaktivní emulzí v množství 0,35 kg/m² asfaltu po vyštěpení
- ▶ provést pokládku obrusné vrstvy krytu v tloušťce cca 40 mm z asfaltové směsi typu asfaltový beton SMA 11 S dle ČSN EN 13 108-5
