RODOS
ROZVOJ DOPRAVNÍCH STAVEB

ZPRÁVA
č. 107/2017

Diagnostika vozovek a návrhy oprav
Dálnice D11
mostní úseky D11-057 – D11-074

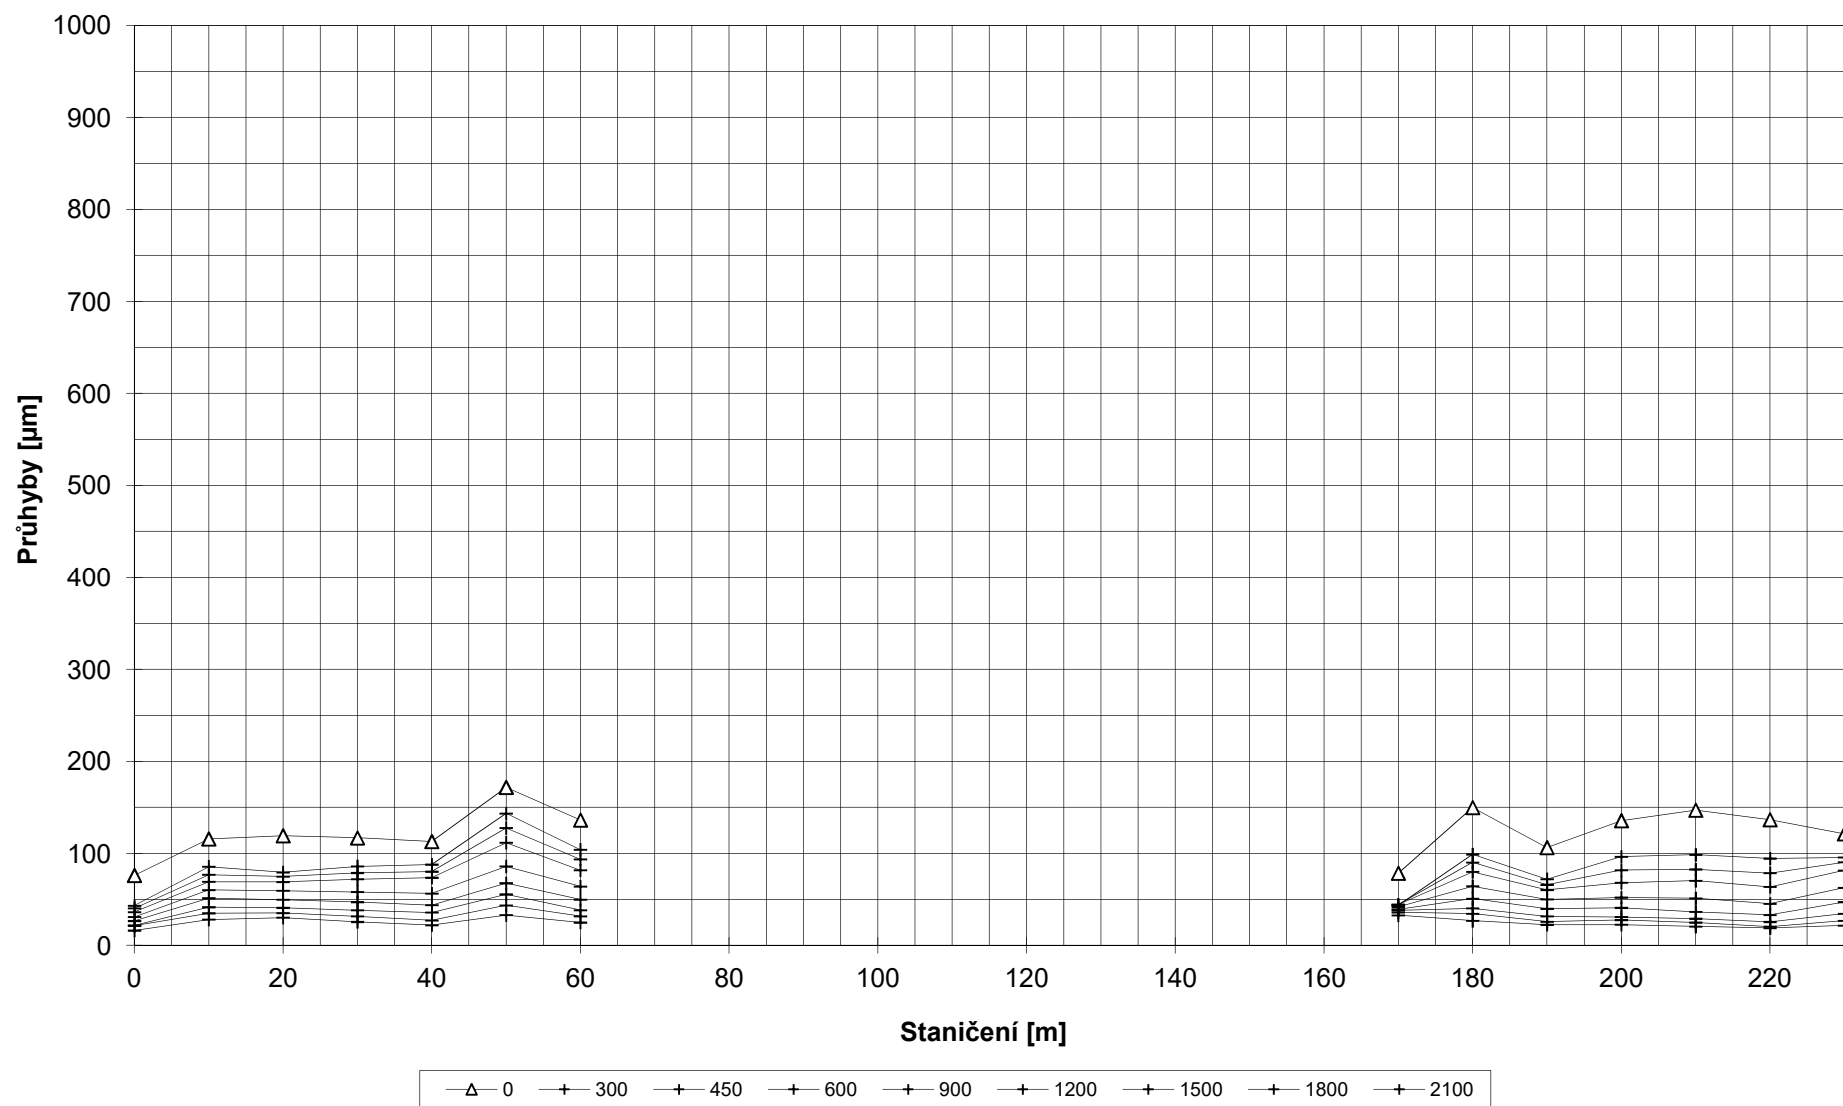
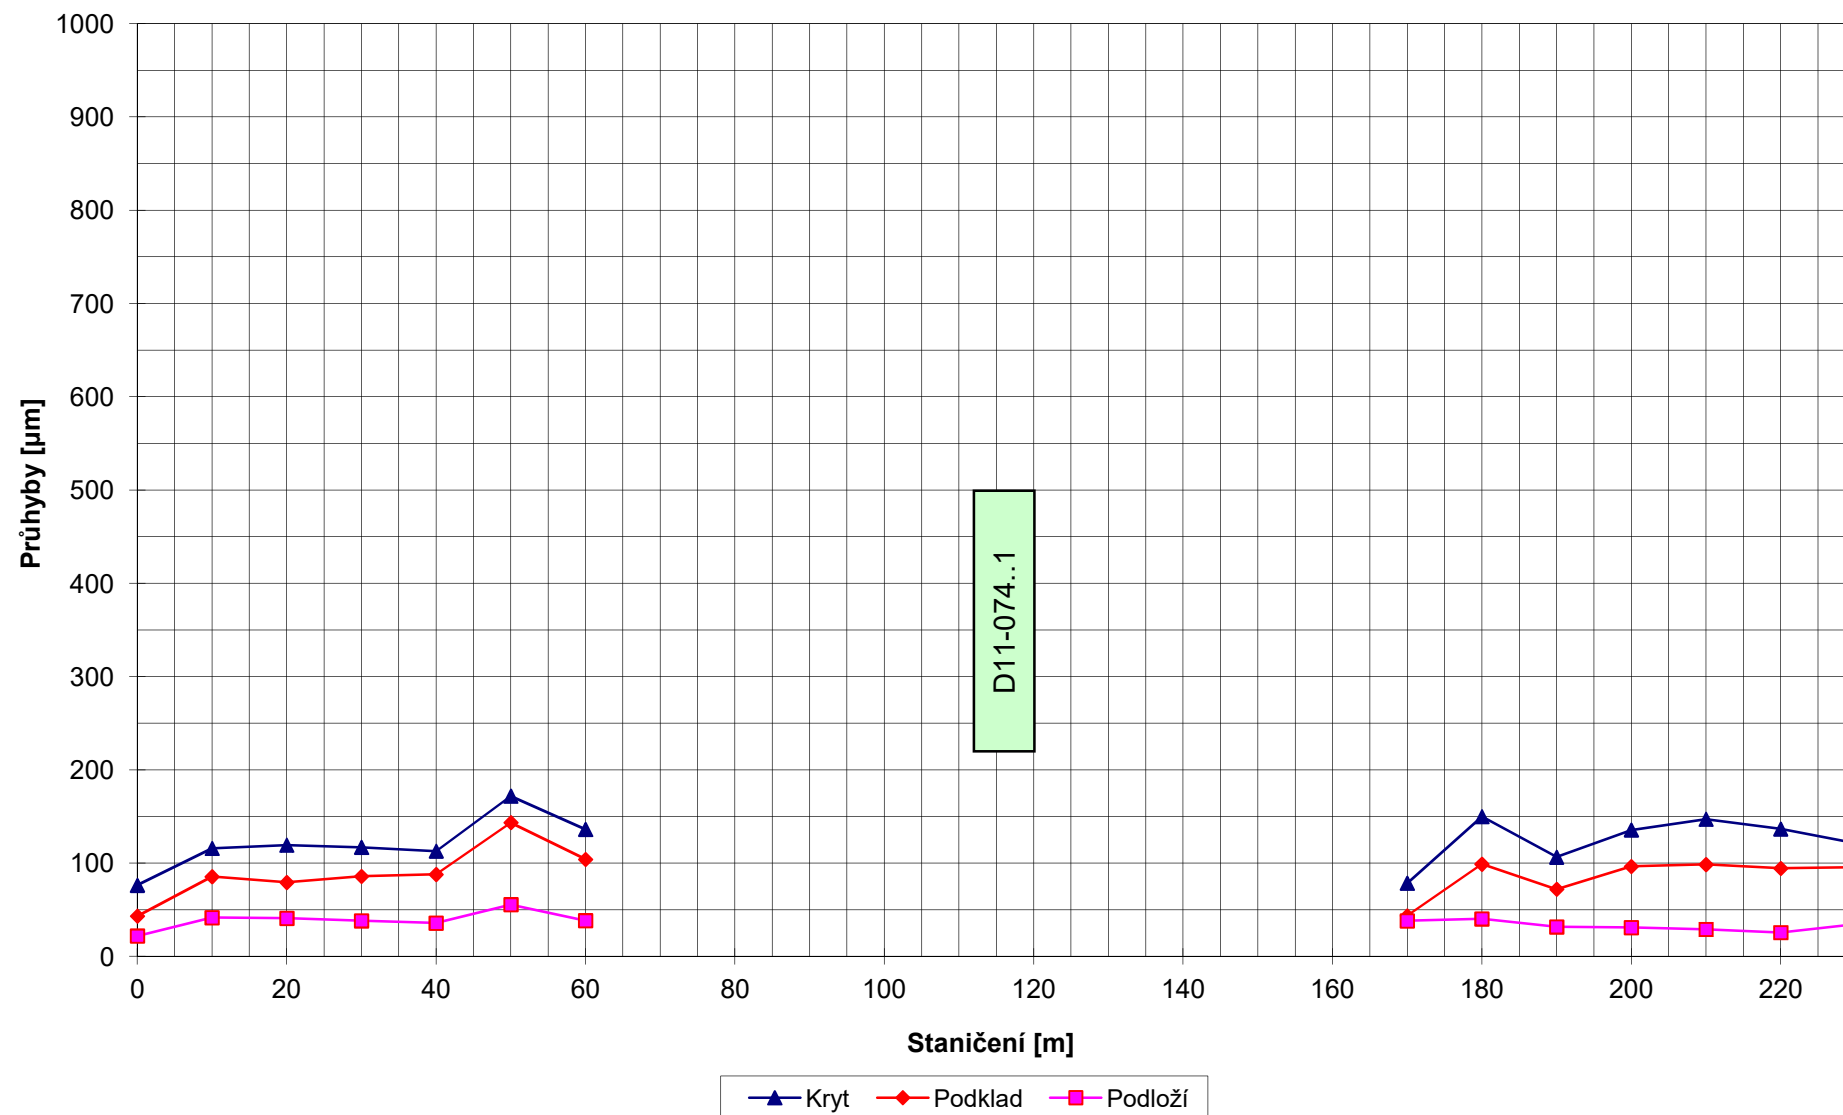
**Průběh průhybů na všech snímačích
Dálnice D11, most - D11-074..1**

Hodnocený úsek vykazuje zbytkovou dobu životnosti přesahující 25 let pro současné dopravní zatížení 8596 TNV/24 hod. Nevyžaduje zesílení.

Úsek vykazuje vyjždění kolejí v ohrubné i ložní vrstvě krytu a vyskytují se i trhliny příčné reflexní.

- ▶ odstranit frézováním vrstvy krytu, v tloušťce 120 mm
- ▶ provést opravy lokálních poruch zjištěných na odfrézovaném povrchu vozovky dalším frézováním a znovu vyplněním asfaltovou směsí. Trhliny příčné opravit dle TP 115 „Opravy trhlin na vozovkách s asfaltovým krytem“ v rovině pod odfrézovaným povrchem
- ▶ provést spojovací postřík povrchu kationaktivní emulzí v množství 0,35 kg/m² asfaltu po vyštěpení
- ▶ provést pokládku ložní vrstvy krytu v tloušťce cca 80 mm z asfaltové směsi typu asfaltový beton ACL 22 S dle ČSN EN 13 108-1
- ▶ provést spojovací postřík povrchu kationaktivní emulzí v množství 0,35 kg/m² asfaltu po vyštěpení
- ▶ provést pokládku ohrubné vrstvy krytu v tloušťce cca 40 mm z asfaltové směsi typu asfaltový beton SMA 11 S dle ČSN EN 13 108-5

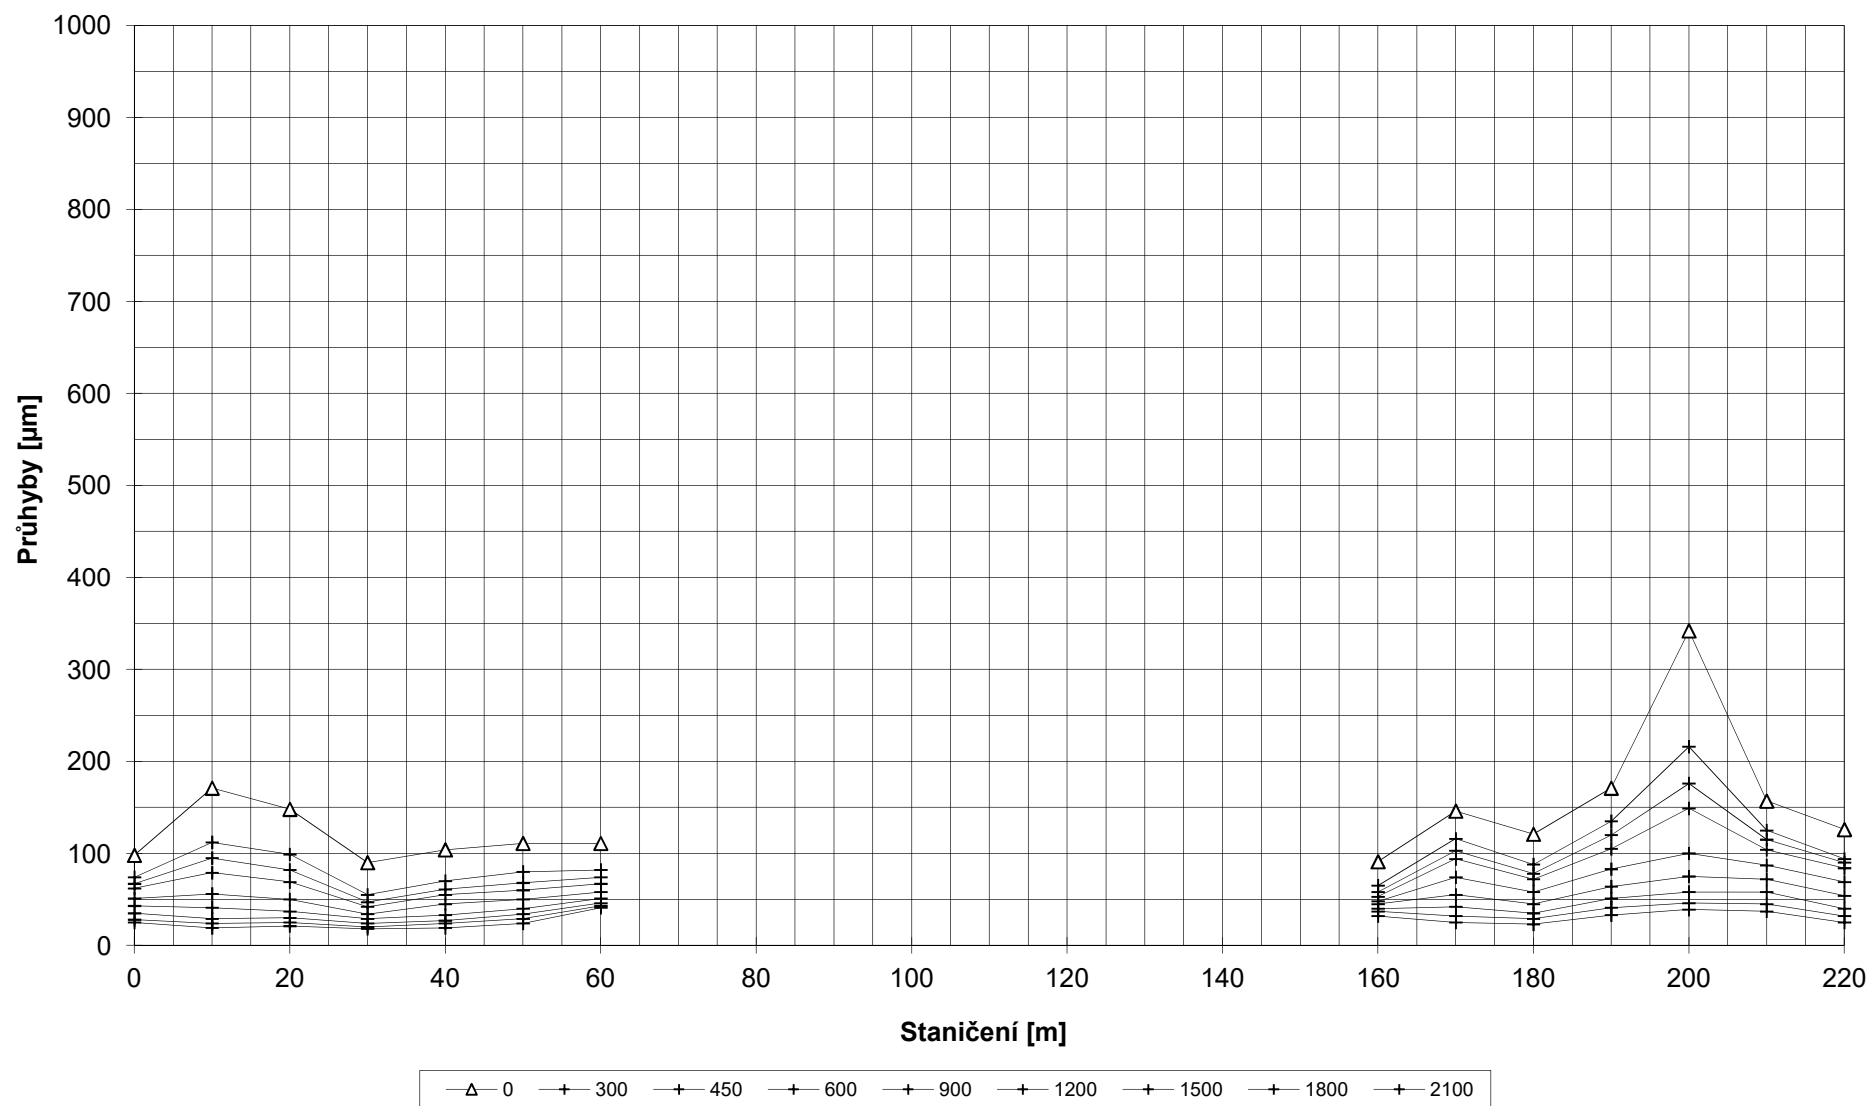
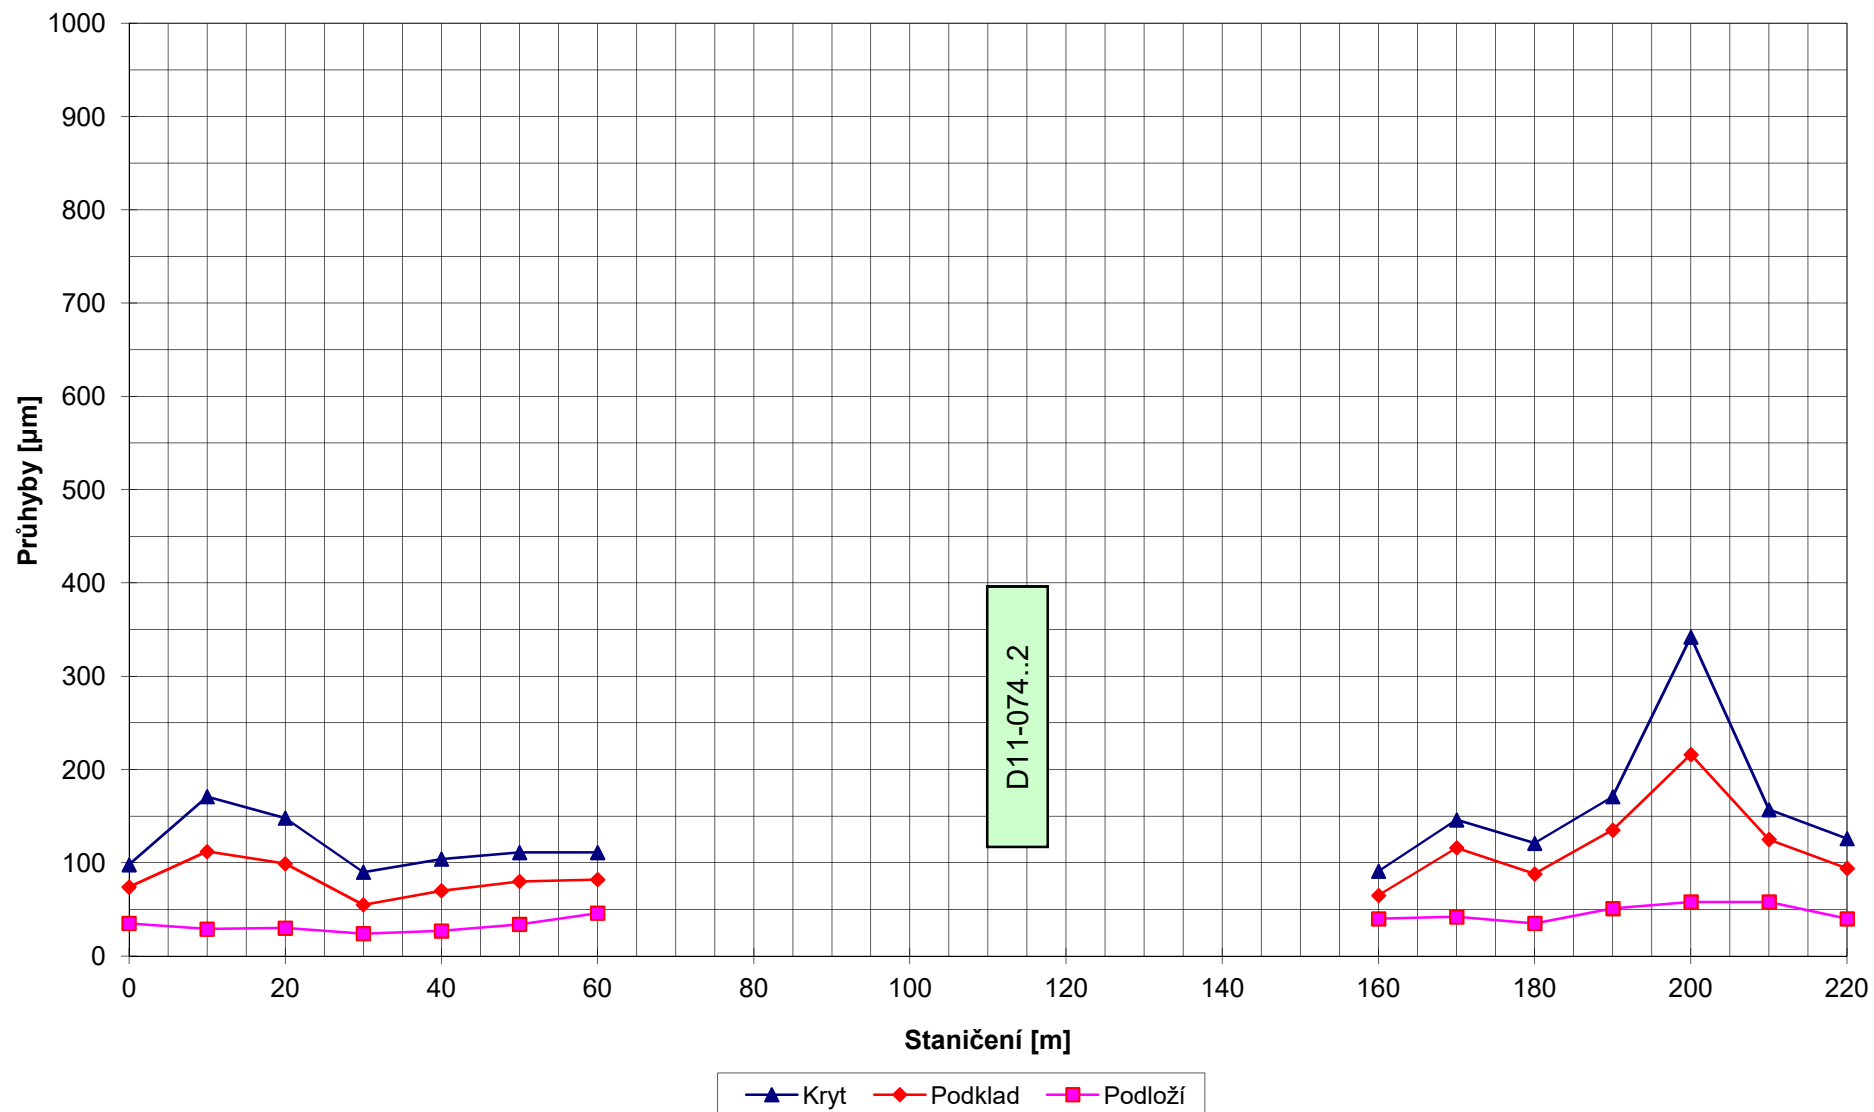
Průběh průhybů na všech snímačích Dálnice D11, most 074-2

Hodnocený úsek vykazuje zbytkovou dobu životnosti přesahující 25 let pro současné dopravní zatížení 8596 TNV/24 hod. Nevyžaduje zesílení.

Úsek vykazuje vyjždění kolejí v obrusné i ložní vrstvě krytu a vyskytují se i trhliny příčné reflexní.

- ▶ odstranit frézováním vrstvy krytu, v tloušťce 120 mm
- ▶ provést opravy lokálních poruch zjištěných na odfrézovaném povrchu vozovky dalším frézováním a znovu vyplněním asfaltovou směsí. Trhliny příčné opravit dle TP 115 „Opravy trhlin na vozovkách s asfaltovým krytem“ v rovině pod odfrézovaným povrchem
- ▶ provést spojovací postřík povrchu kationaktivní emulzí v množství 0,35 kg/m² asfaltu po vyštěpení
- ▶ provést pokládku ložní vrstvy krytu v tloušťce cca 80 mm z asfaltové směsi typu asfaltový beton ACL 22 S dle ČSN EN 13 108-1
- ▶ provést spojovací postřík povrchu kationaktivní emulzí v množství 0,35 kg/m² asfaltu po vyštěpení
- ▶ provést pokládku obrusné vrstvy krytu v tloušťce cca 40 mm z asfaltové směsi typu asfaltový beton SMA 11 S dle ČSN EN 13 108-5

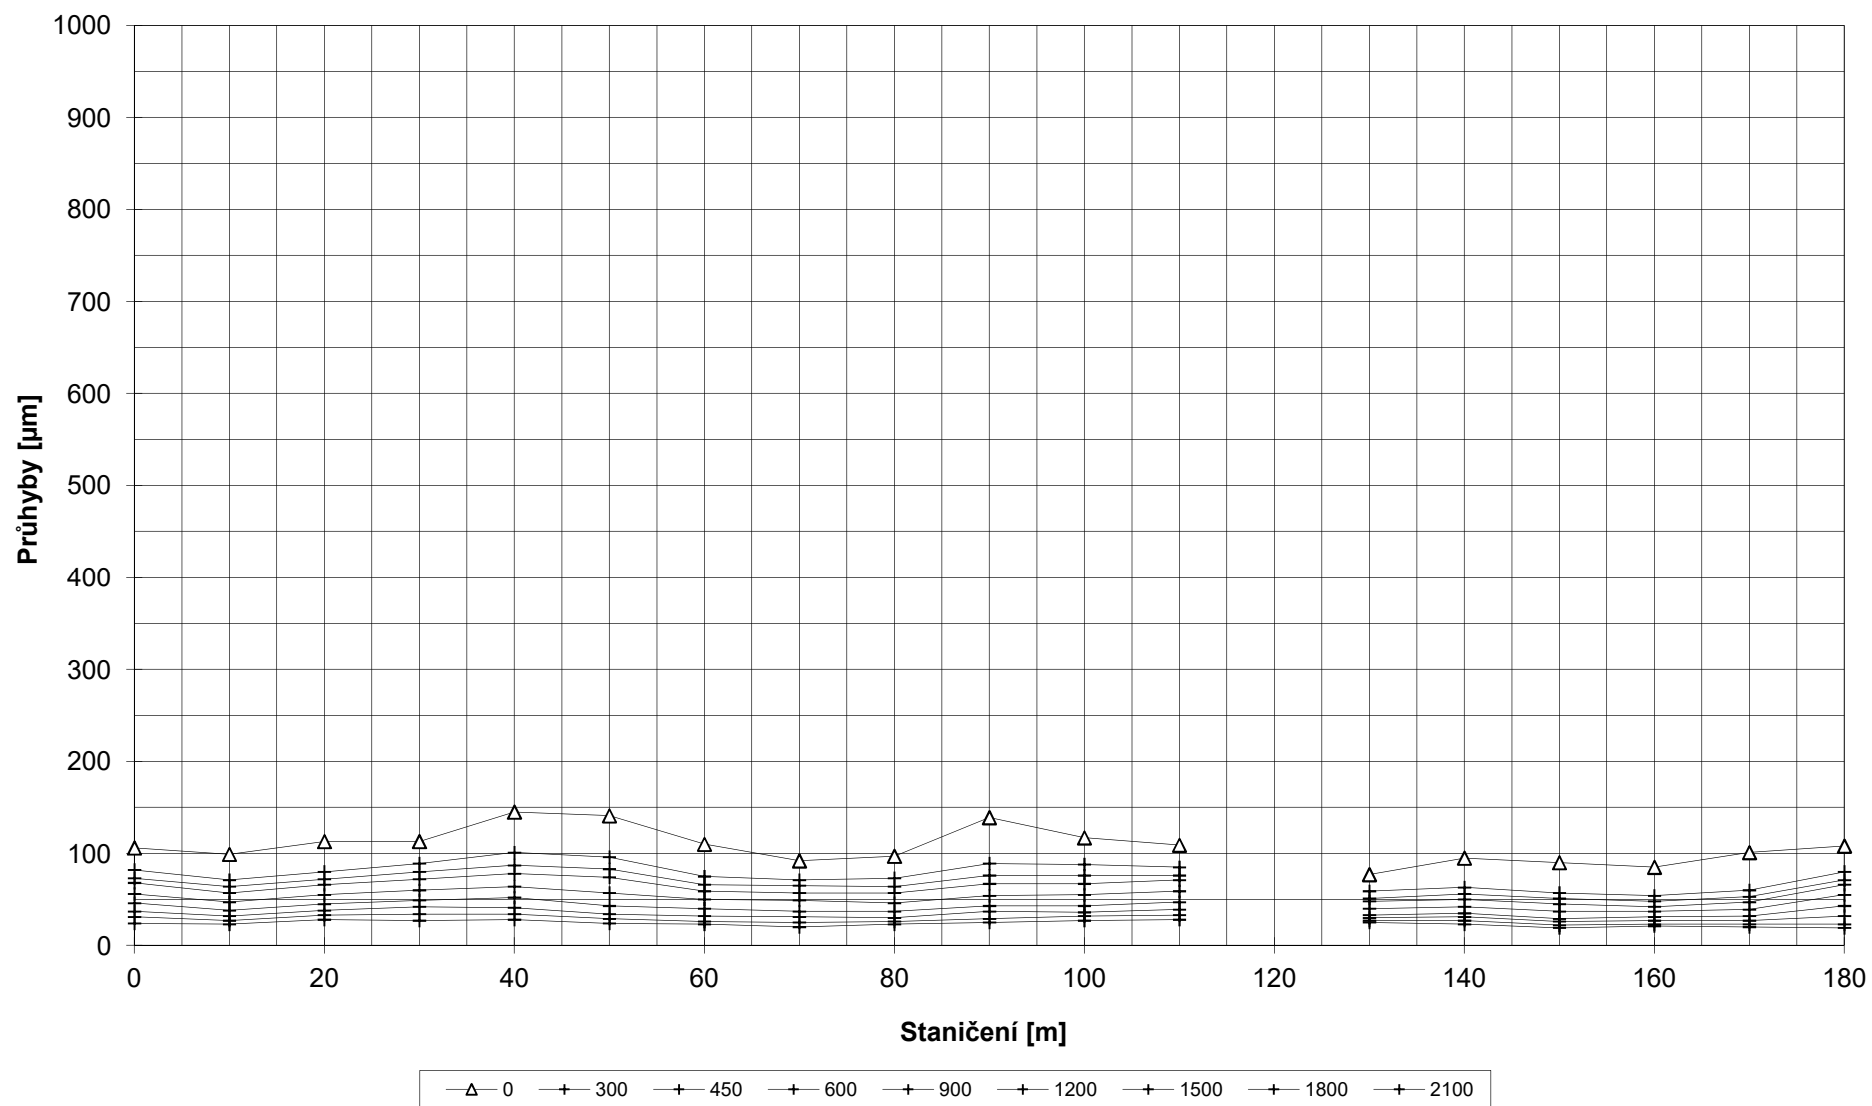
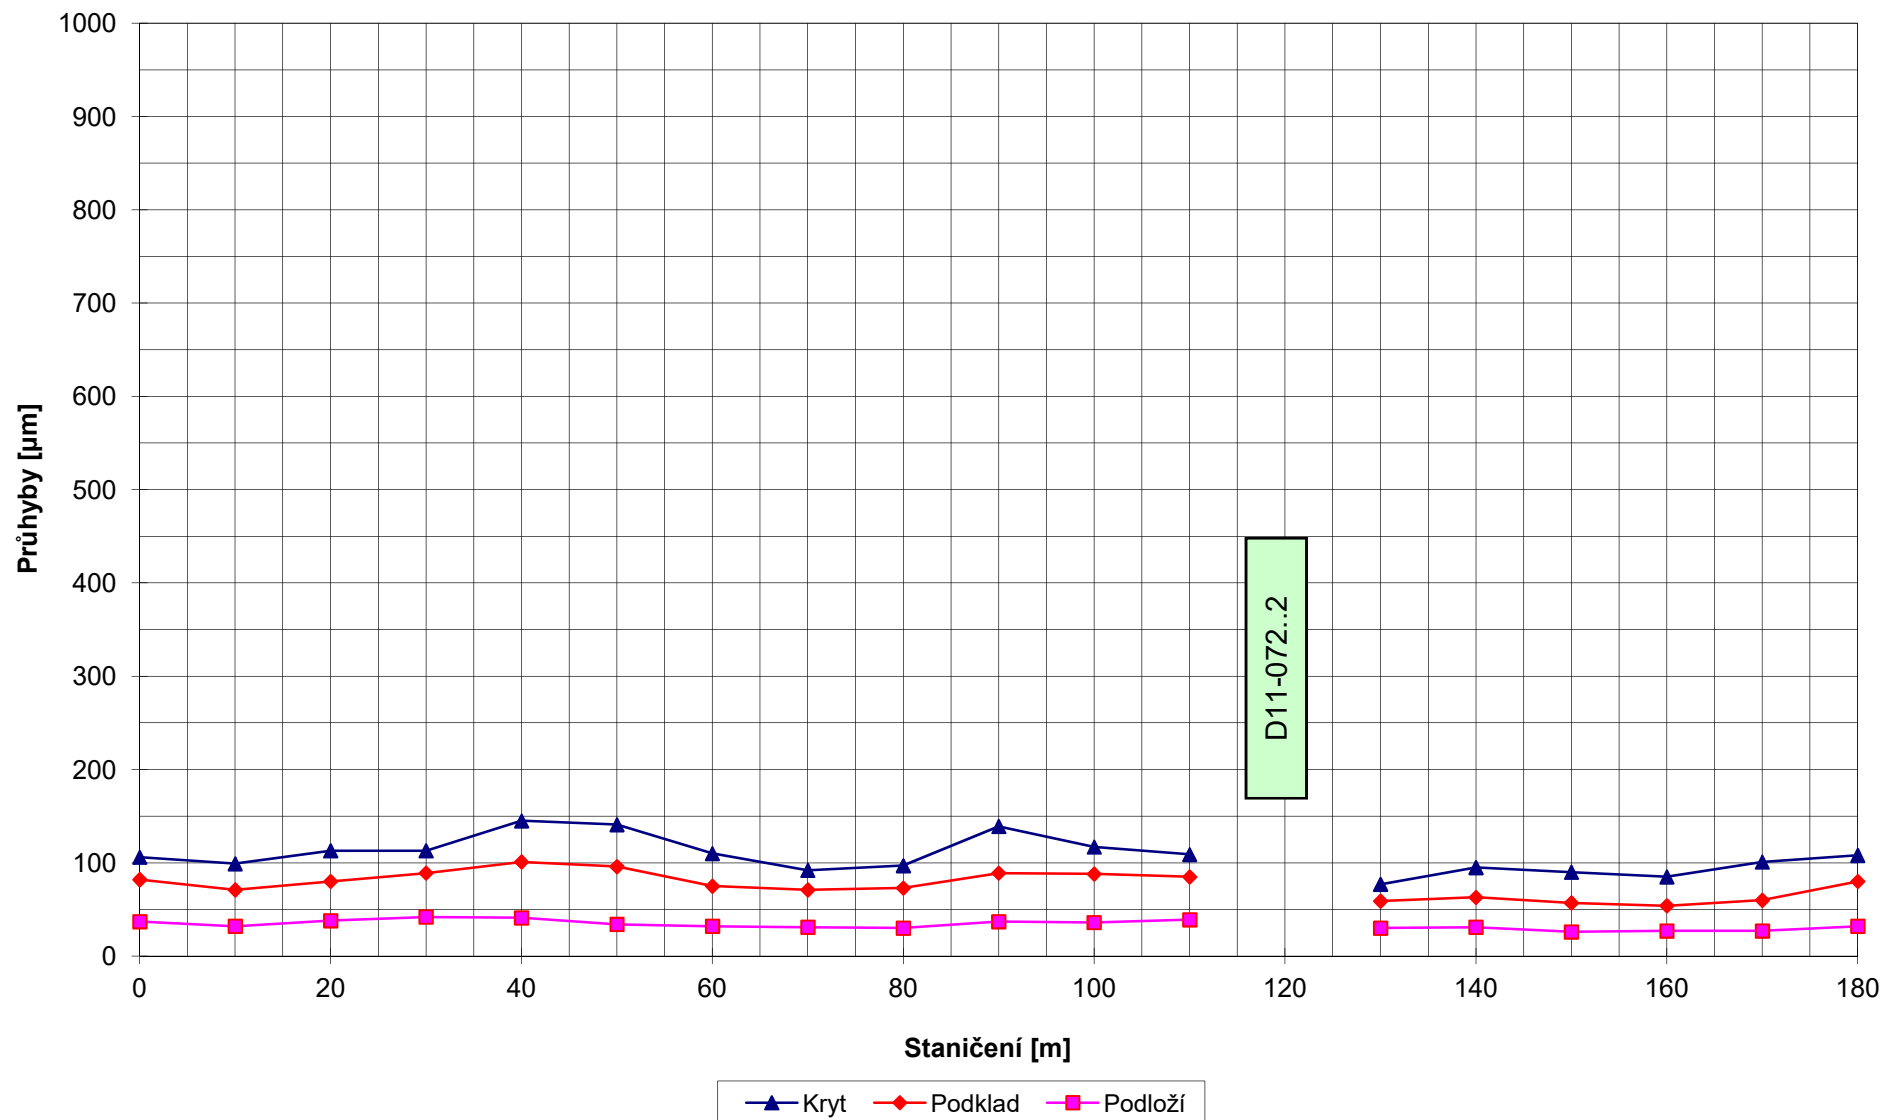
**Průběh průhybů na všech snímačích
Dálnice D11, most D11-072..2**

Hodnocený úsek vykazuje zbytkovou dobu životnosti přesahující 25 let pro současné dopravní zatížení 8596 TNV/24 hod. Nevyžaduje zesílení.

Úsek vykazuje vyjždění kolejí v obrusné i ložní vrstvě krytu a vyskytují se i trhliny příčné reflexní.

- ▶ odstranit frézováním vrstvy krytu, v tloušťce 120 mm
- ▶ provést opravy lokálních poruch zjištěných na odfrézovaném povrchu vozovky dalším frézováním a znovu vyplněním asfaltovou směsí. Trhliny příčné opravit dle TP 115 „Opravy trhlin na vozovkách s asfaltovým krytem“ v rovině pod odfrézovaným povrchem
- ▶ provést spojovací postřik povrchu kationaktivní emulzí v množství 0,35 kg/m² asfaltu po vyštěpení
- ▶ provést pokládku ložní vrstvy krytu v tloušťce cca 80 mm z asfaltové směsi typu asfaltový beton ACL 22 S dle ČSN EN 13 108-1
- ▶ provést spojovací postřik povrchu kationaktivní emulzí v množství 0,35 kg/m² asfaltu po vyštěpení
- ▶ provést pokládku obrusné vrstvy krytu v tloušťce cca 40 mm z asfaltové směsi typu asfaltový beton SMA 11 S dle ČSN EN 13 108-5

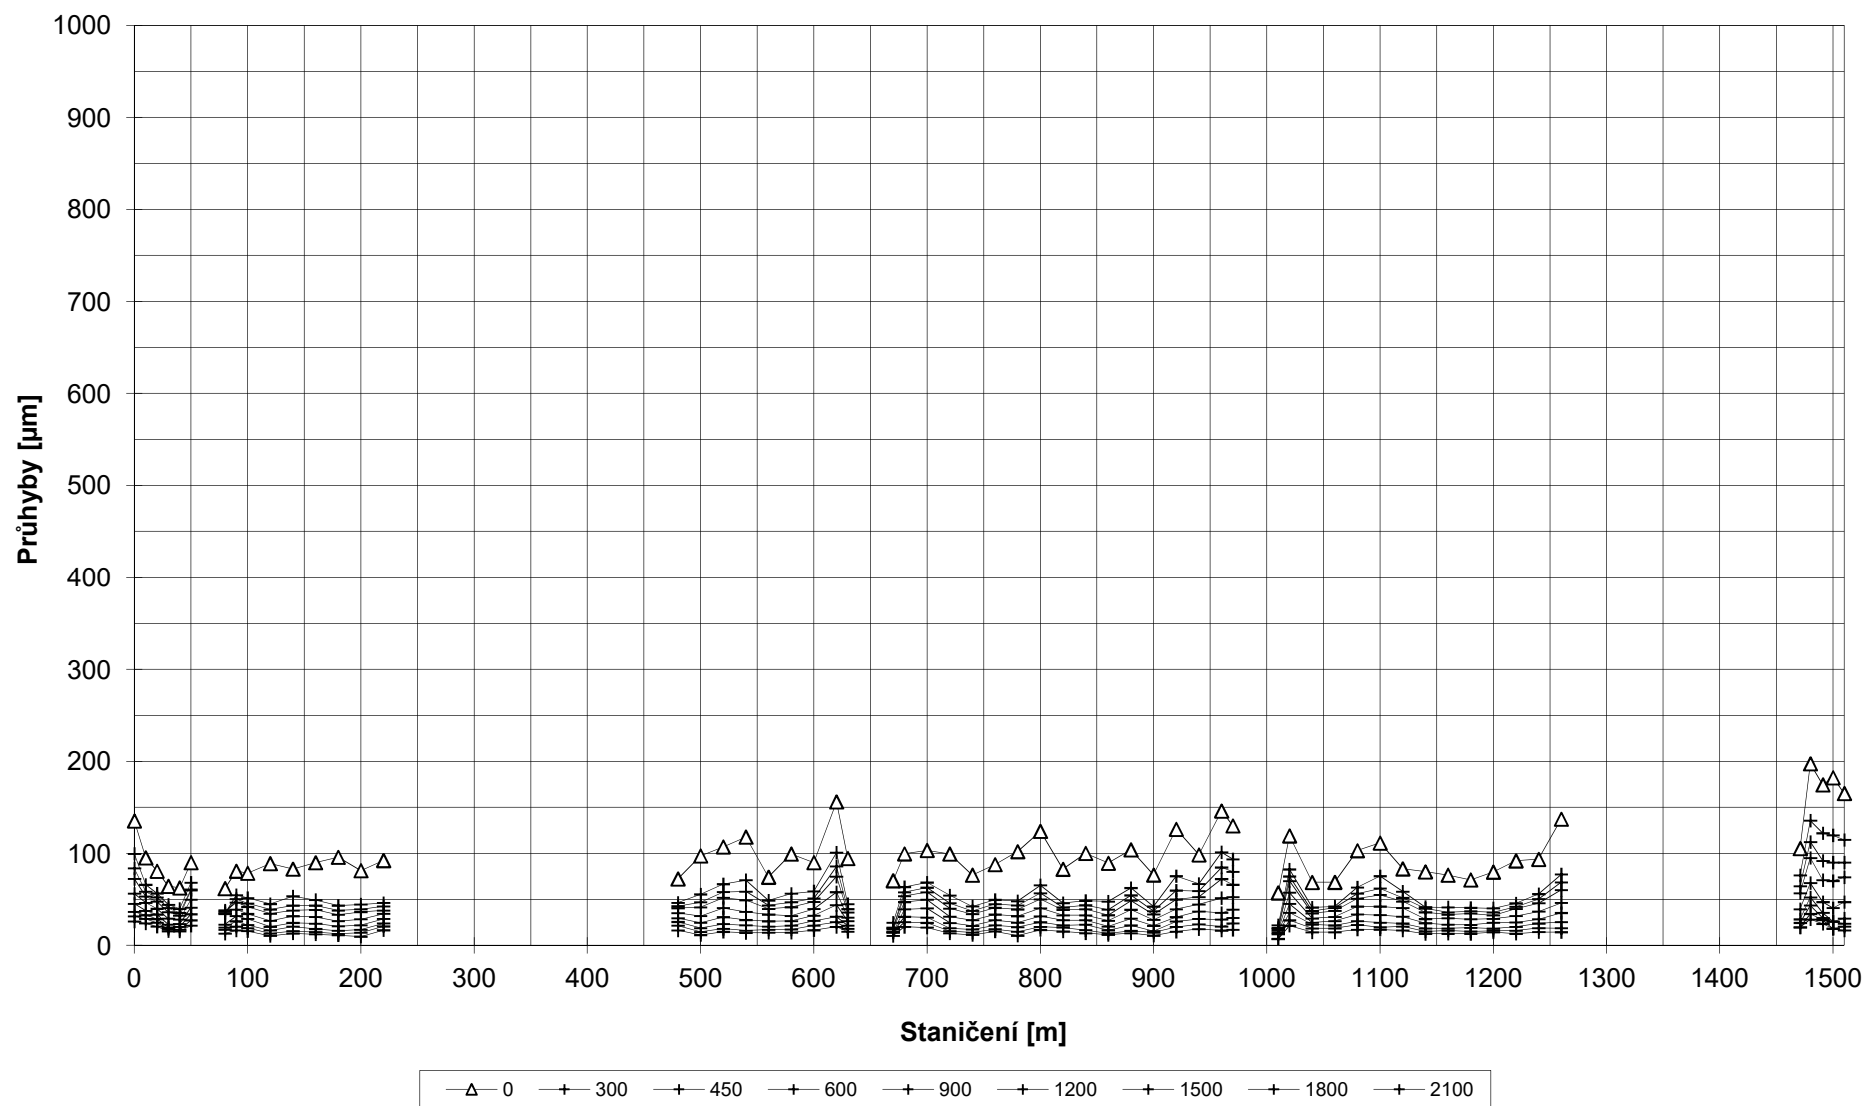
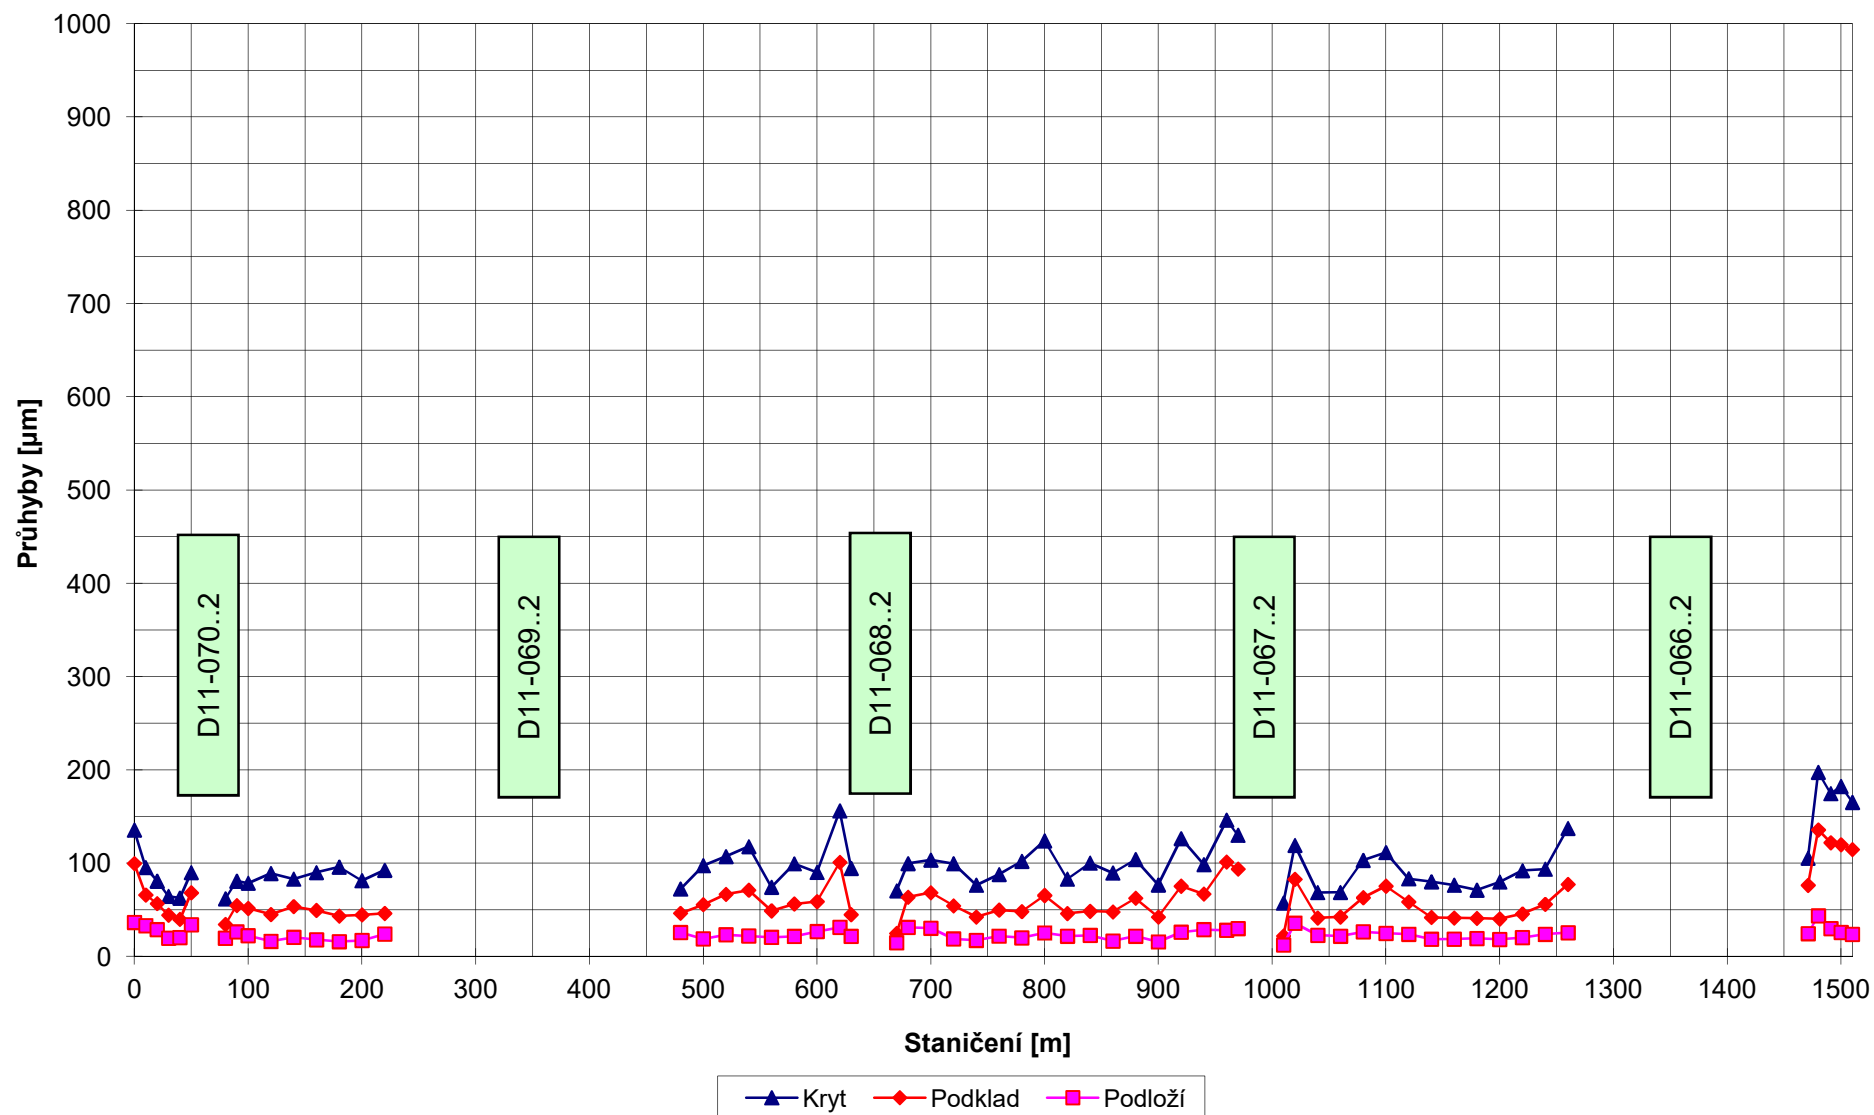
**Průběh průhybů na všech snímačích
Dálnice D11, most D11-070..2 - D11-066..2**

Hodnocené úseky vykazují zbytkovou dobu životnosti přesahující 25 let pro současné dopravní zatížení 8596 TNV/24 hod. Nevyžadují zesílení.

Úsek vykazuje vyjíždění kolejí v ohrusné i ložní vrstvě krytu a vyskytují se i trhliny příčné reflexní.

Hodnocený úsek vykazuje sníženou zbytkovou dobu životnosti na cca 12 let pro současné dopravní zatížení 8596 TNV/24 hod. Vyžaduje prosté zesílení tl. 30.

Úsek vykazuje vyjíždění kolejí a počínající korozi obrusné vrstvy. Únosnost je negativně ovlivněna kvalitou asfaltových vrstev krytu a rozpadem cementové stabilizace.

- ▶ odstranit frézováním vrstvy krytu, v tloušťce 120 mm
- ▶ provést opravy lokálních poruch zjištěných na odfrézovaném povrchu vozovky dalším frézováním a znovu vyplněním asfaltovou směsí. Trhliny příčné opravit dle TP 115 „Opravy trhlin na vozovkách s asfaltovým krytem“ v rovině pod odfrézovaným povrchem
- ▶ provést spojovací postřik povrchu kationaktivní emulzí v množství 0,35 kg/m² asfaltu po vyštěpení
- ▶ provést pokládku ložní vrstvy krytu v tloušťce cca 80 mm z asfaltové směsi typu asfaltový beton ACL 22 S dle ČSN EN 13 108-1
- ▶ provést spojovací postřik povrchu kationaktivní emulzí v množství 0,35 kg/m² asfaltu po vyštěpení
- ▶ provést pokládku ohrusné vrstvy krytu v tloušťce cca 40 mm z asfaltové směsi typu asfaltový beton SMA 11 S dle ČSN EN 13 108-5

- ▶ odstranit frézováním vrstvy krytu, v tloušťce 135 mm
- ▶ provést opravy lokálních poruch zjištěných na odfrézovaném povrchu vozovky dalším frézováním a znovu vyplněním asfaltovou směsí.
- ▶ provést spojovací postřík povrchu kationaktivní emulzí v množství 0,35 kg/m² asfaltu po vyštěpení
- ▶ provést pokládku ložní vrstvy krytu v tloušťce cca 90 mm z asfaltové směsi typu asfaltový beton ACL 22 S dle ČSN EN 13 108-1
- ▶ provést spojovací postřík povrchu kationaktivní emulzí v množství 0,35 kg/m² asfaltu po vyštěpení
- ▶ provést pokládku obrusné vrstvy krytu v tloušťce cca 45 mm z asfaltové směsi typu asfaltový beton SMA 11 S dle ČSN EN 13 108-5

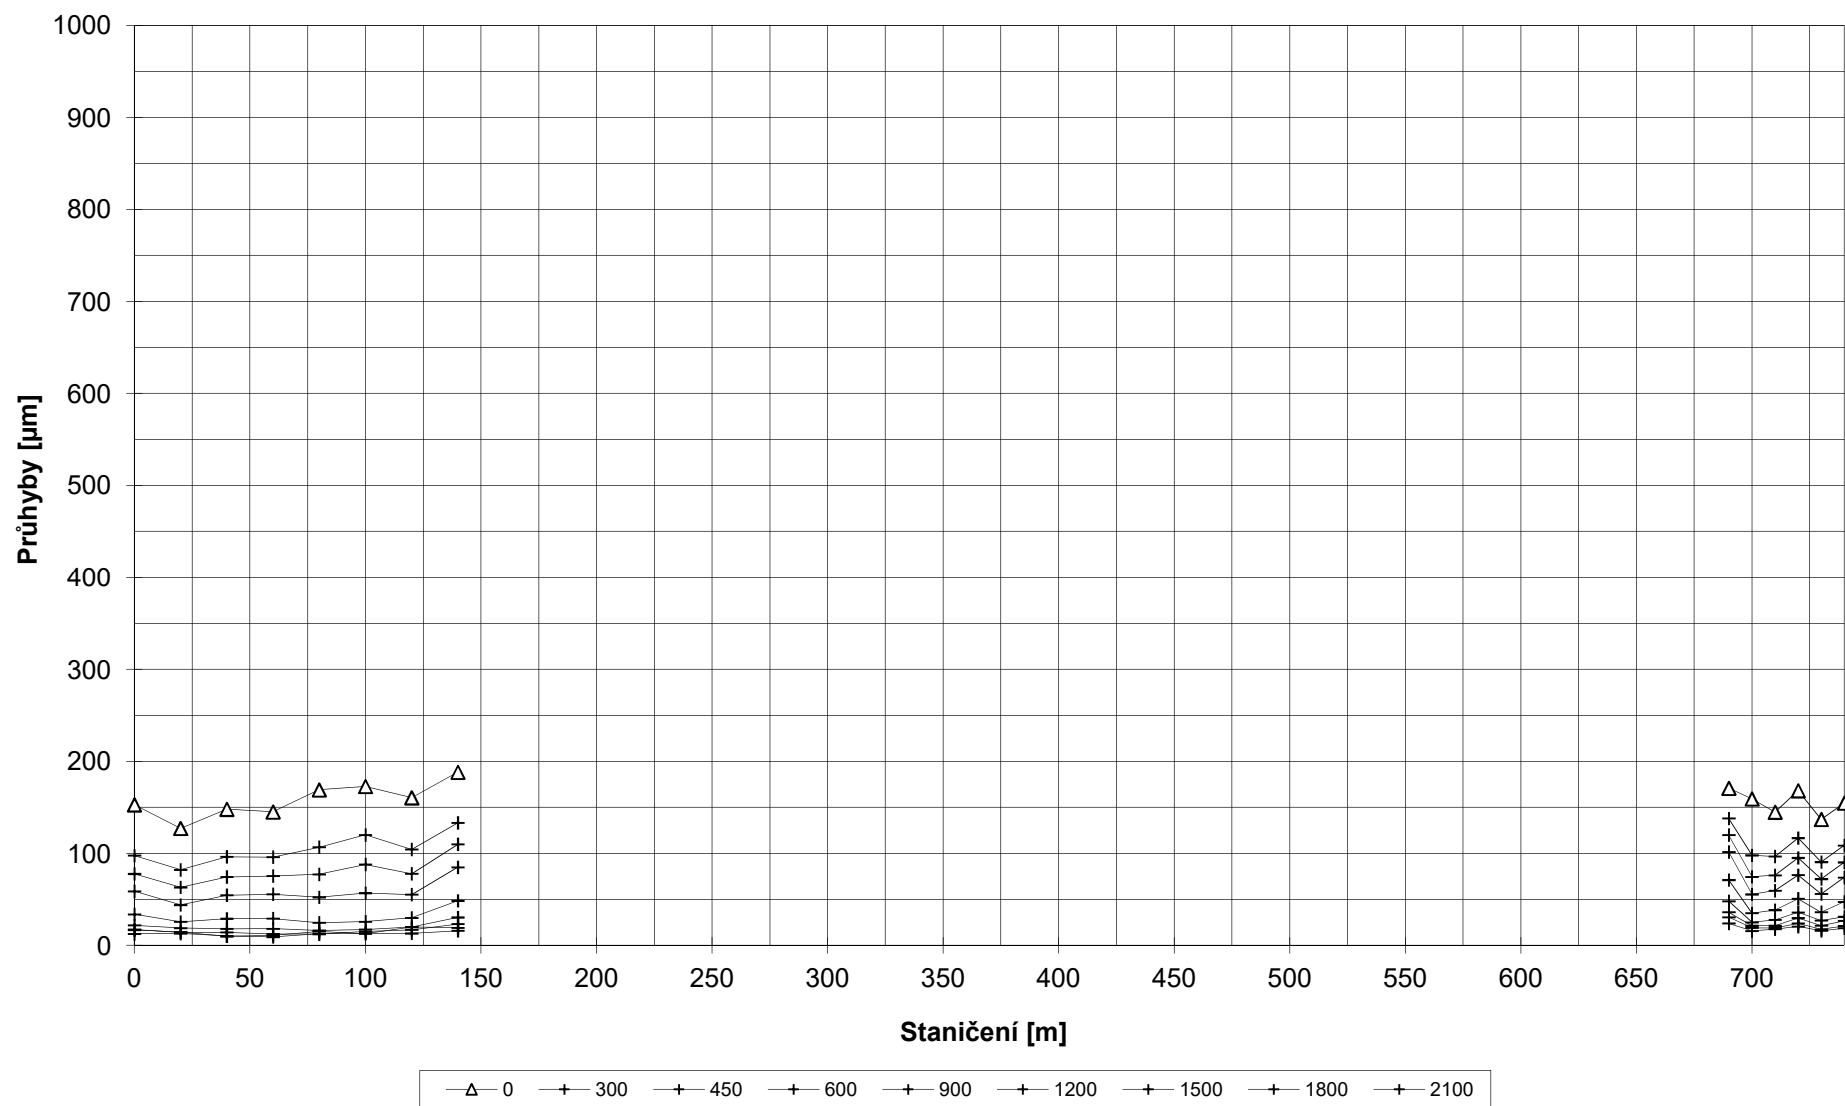
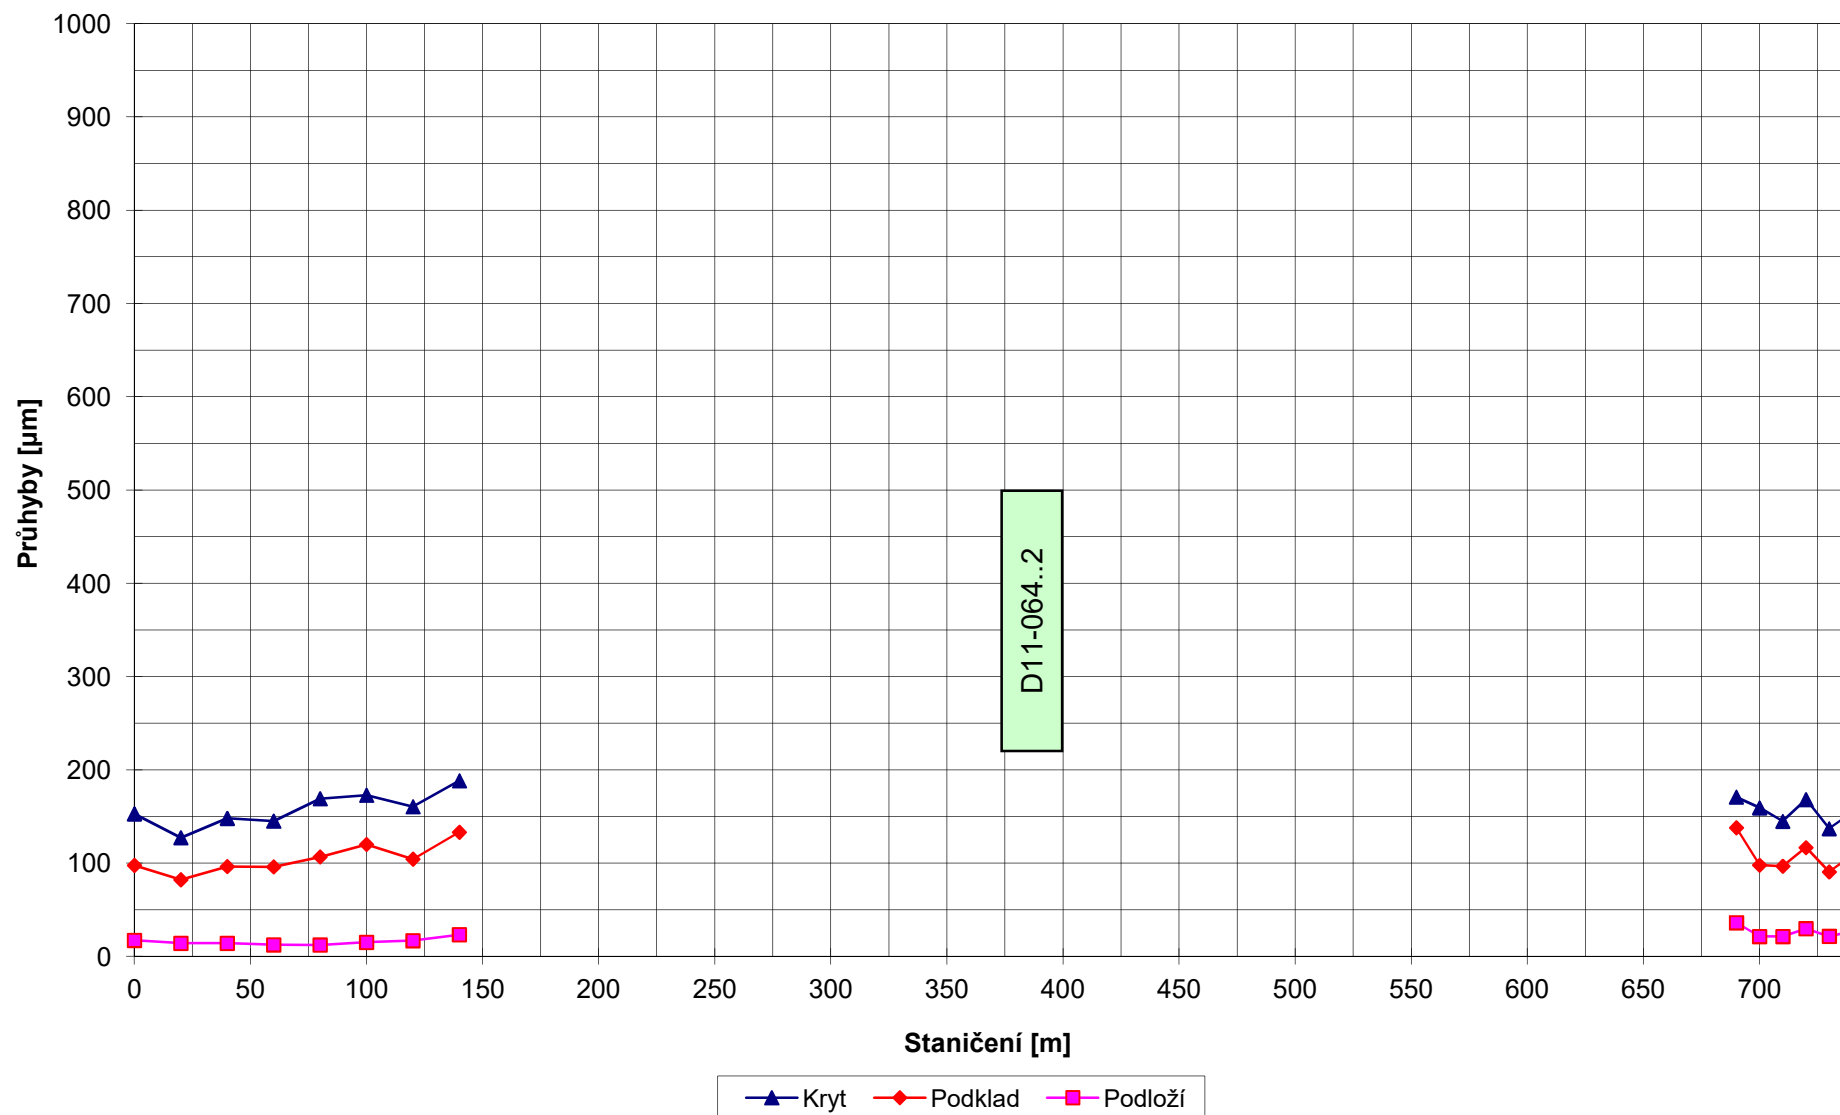
**Průběh průhybů na všech snímačích
Dálnice D11, most 064..2**

Hodnocený úsek vykazuje sníženou zbytkovou dobu životnosti na cca 11 let pro současné dopravní zatížení 8596 TNV/24 hod. Vyžaduje prosté zesílení tl. 30.

Úsek vykazuje vyjíždění kolejí a počínající korozi obrusné vrstvy. Únosnost je negativně ovlivněna kvalitou asfaltových vrstev krytu a rozpadem cementové stabilizace.

- ▶ odstranit frézováním vrstvy krytu, v tloušťce 135 mm
- ▶ provést opravy lokálních poruch zjištěných na odfrézovaném povrchu vozovky dalším frézováním a znovu vyplněním asfaltovou směsí.
- ▶ provést spojovací postřík povrchu kationaktivní emulzí v množství 0,35 kg/m² asfaltu po vyštěpení
- ▶ provést pokládku ložní vrstvy krytu v tloušťce cca 90 mm z asfaltové směsi typu asfaltový beton ACL 22 S dle ČSN EN 13 108-1
- ▶ provést spojovací postřík povrchu kationaktivní emulzí v množství 0,35 kg/m² asfaltu po vyštěpení
- ▶ provést pokládku obrusné vrstvy krytu v tloušťce cca 45 mm z asfaltové směsi typu asfaltový beton SMA 11 S dle ČSN EN 13 108-5
