RODOS
ROZVOJ DOPRAVNÍCH STAVEB

ZPRÁVA
č. 107/2017

Diagnostika vozovek a návrhy oprav
Dálnice D11
mostní úseky D11-057 – D11-074

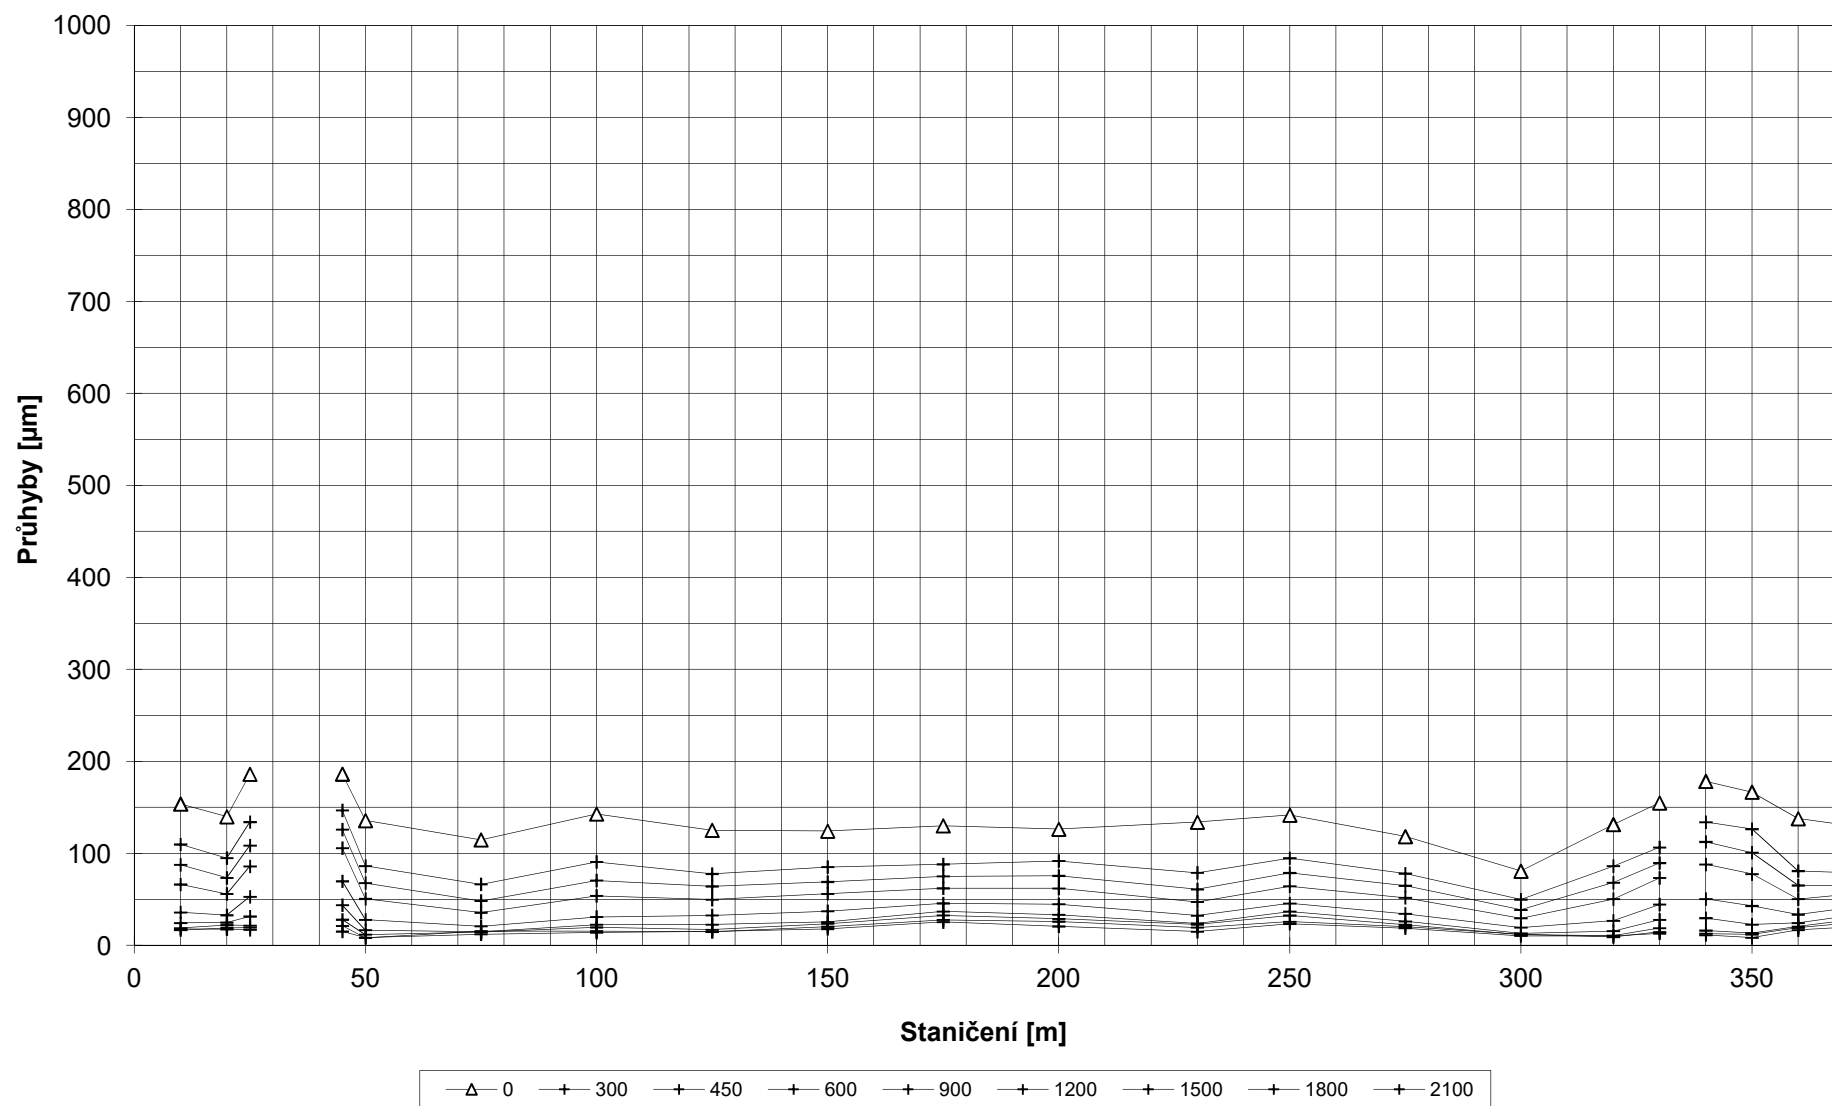
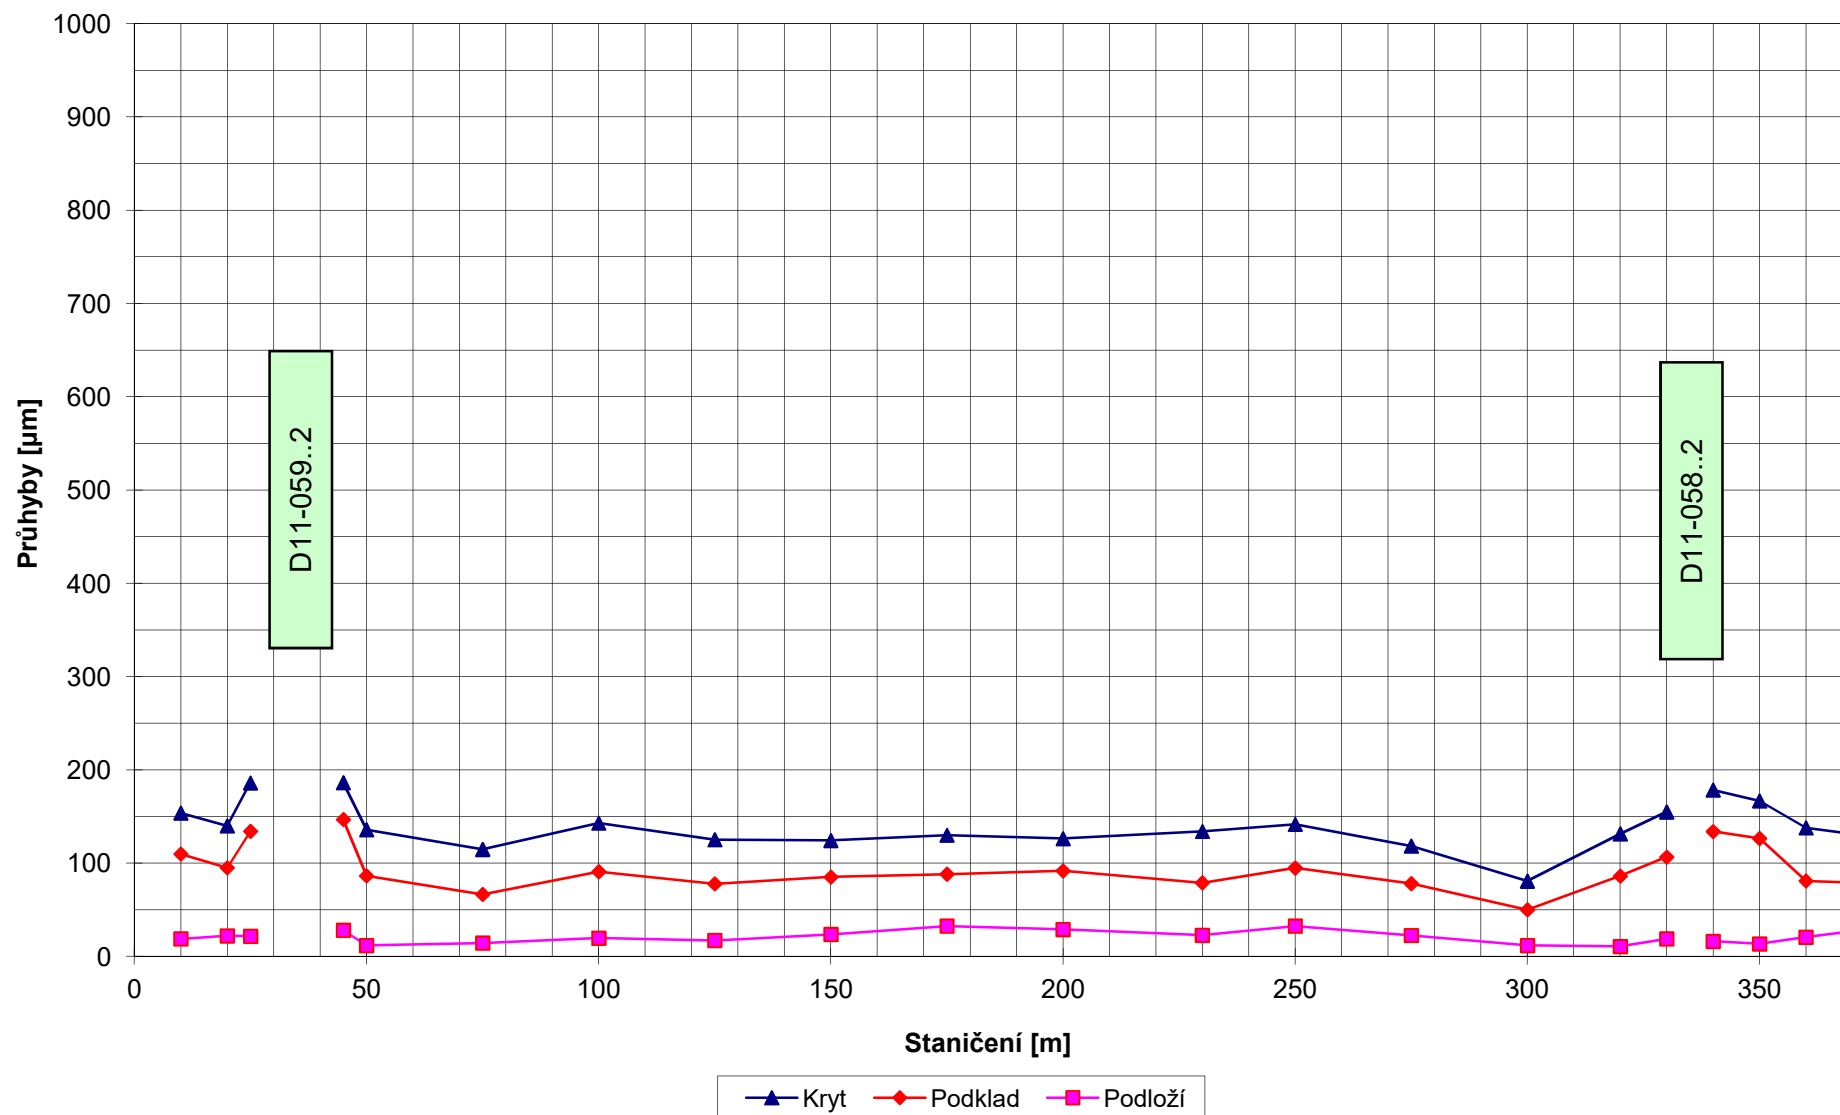
**Průběh průhybů na všech snímačích
Dálnice D11, most - D11-059..2 - D11-058..2**

Hodnocený úsek vykazuje zbytkovou dobu životnosti cca 25 let pro současné dopravní zatížení 8596 TNV/24 hod. Vyžaduje prosté zesílení tl. 10.

Úsek vykazuje počáteční vyjždění kolejí a počínající korozi obrusné vrstvy. Oprava je možná výměnou obrusné vrstvy a lze ji odložit.

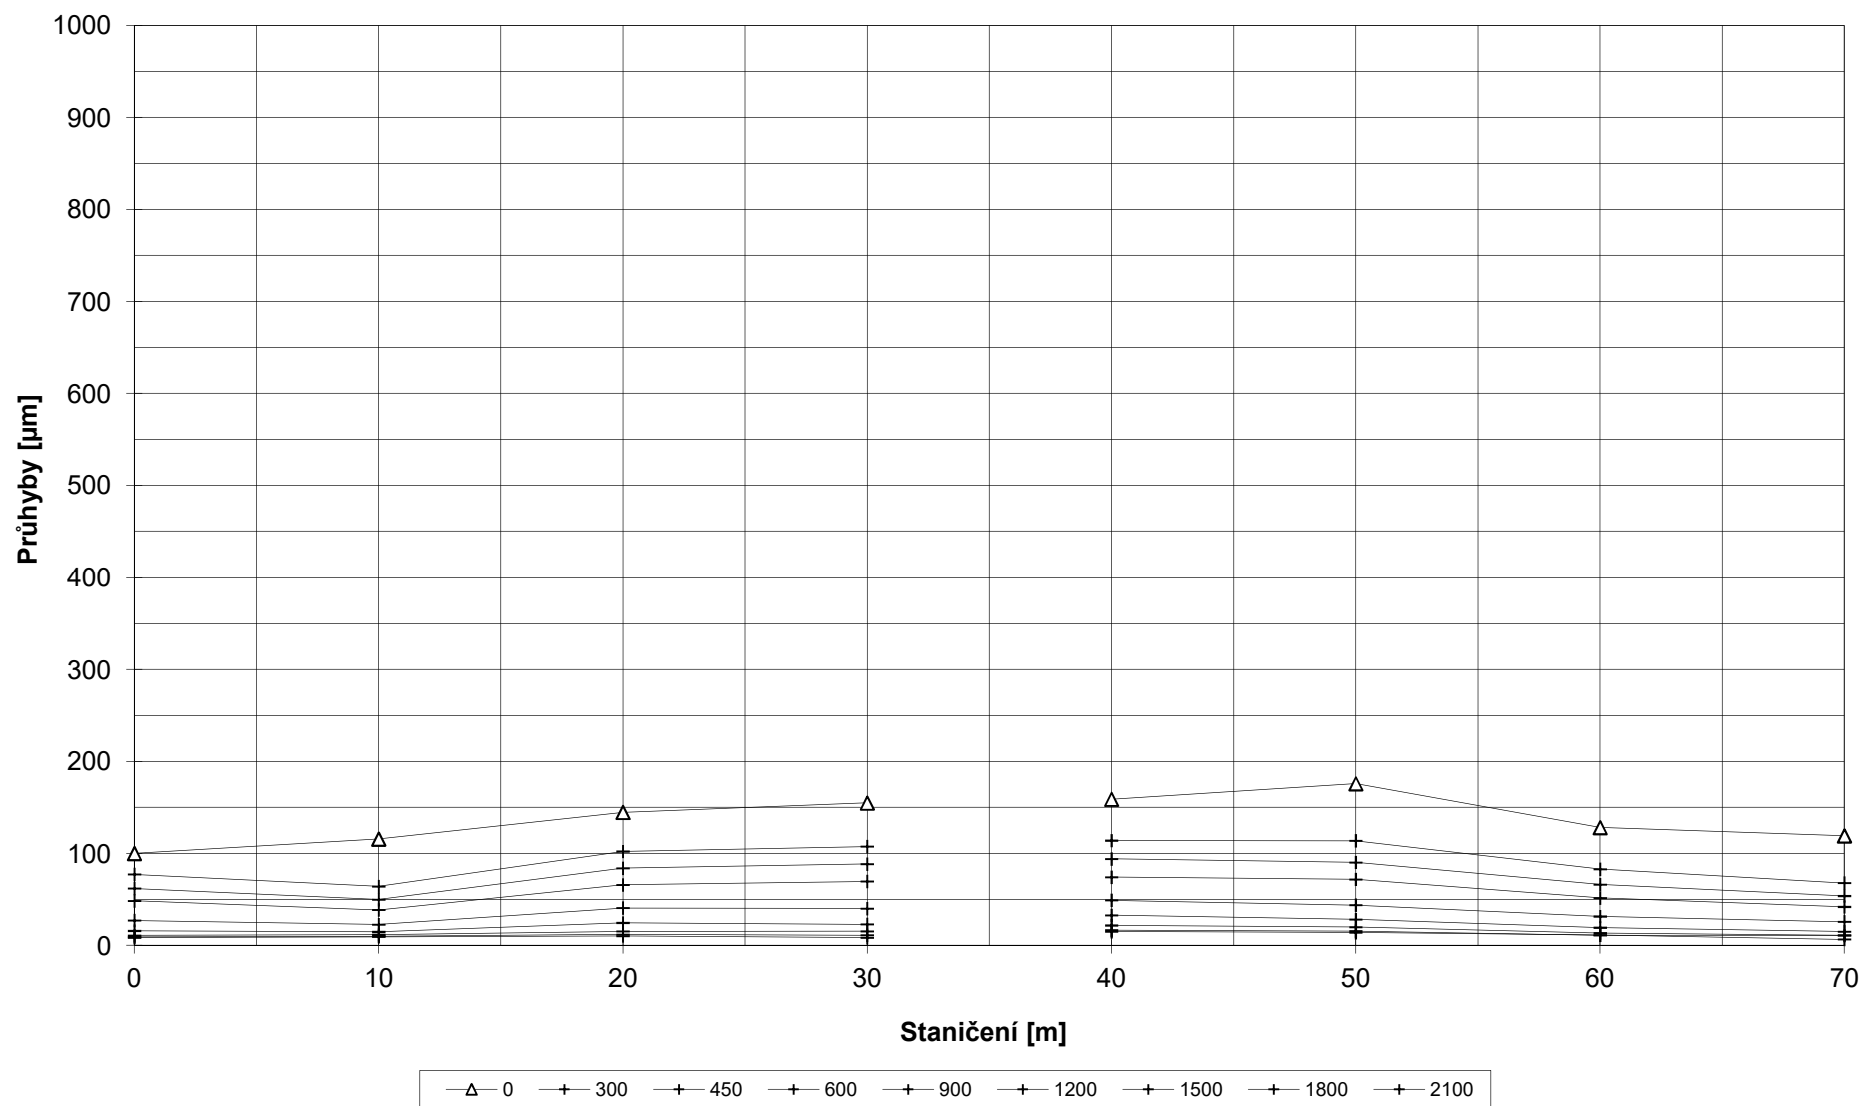
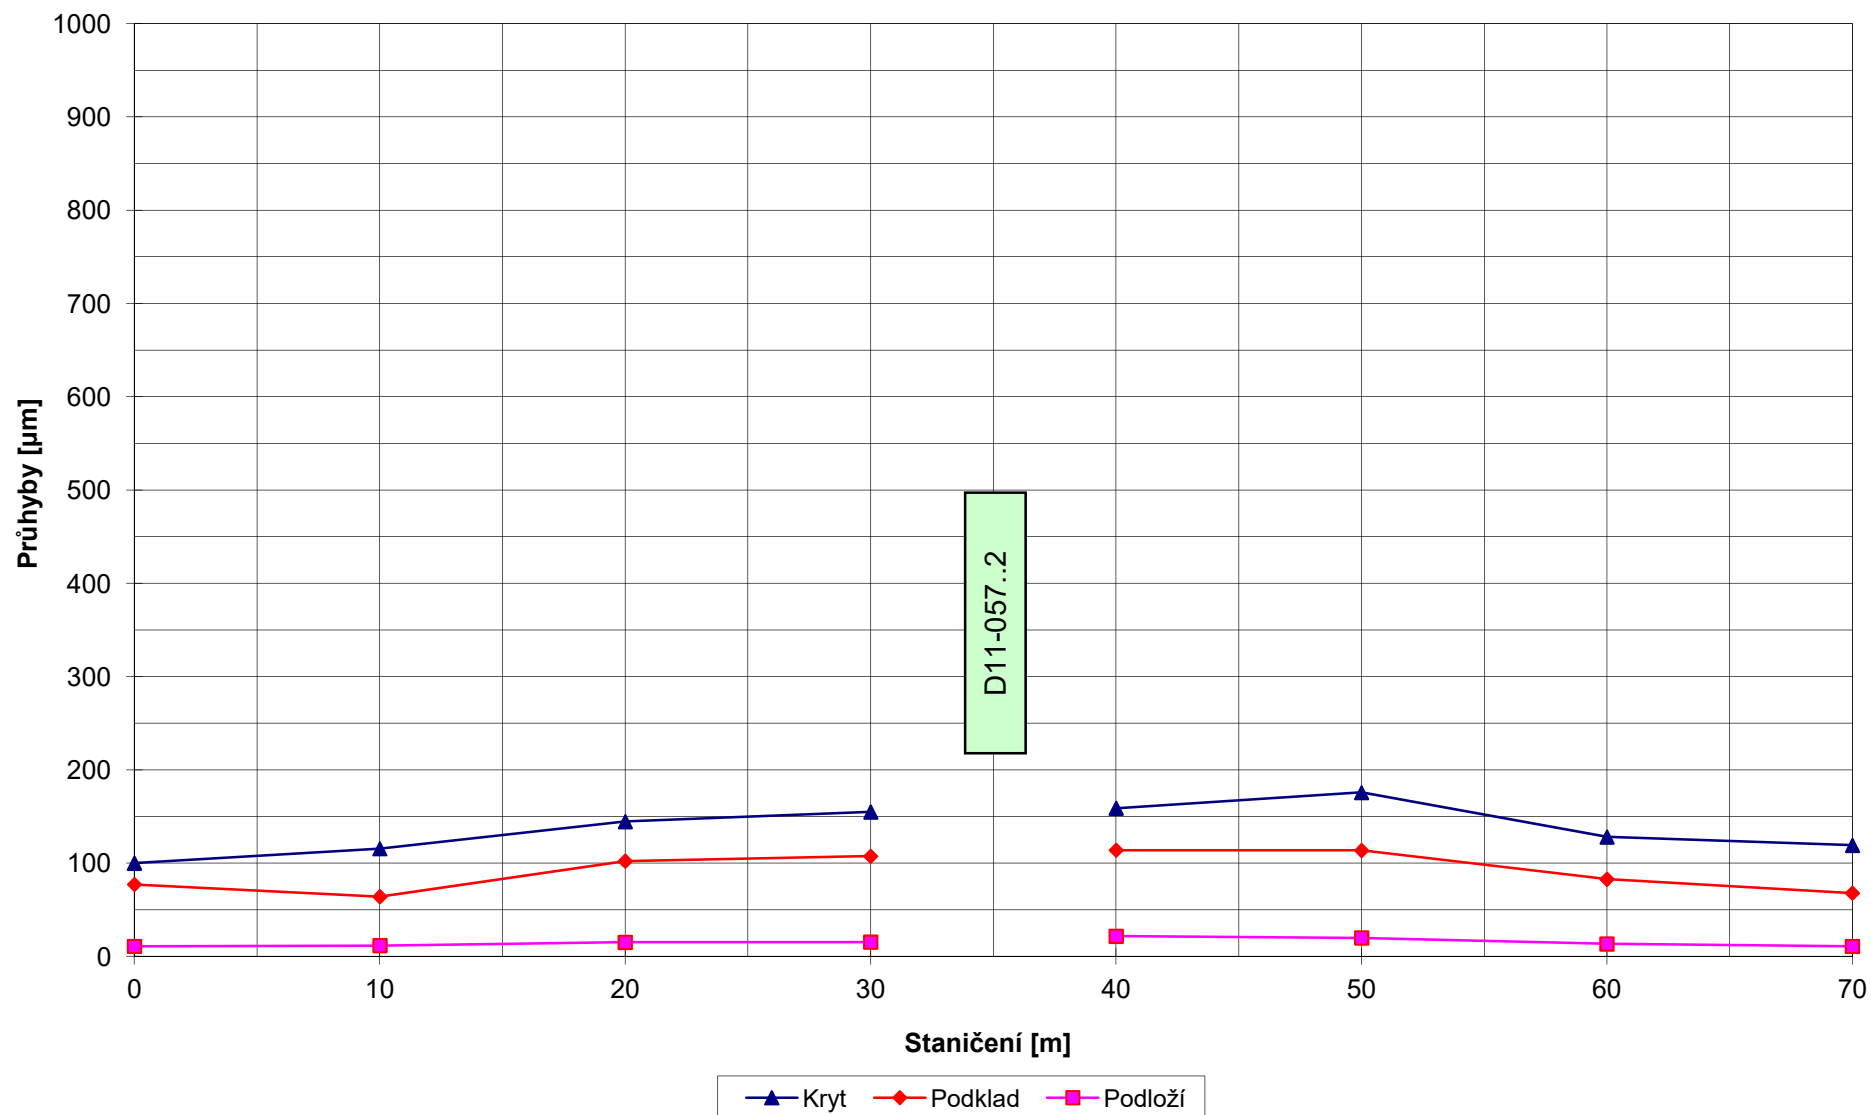
**Průběh průhybů na všech snímačích
Dálnice D11, most D11-057..2**

Úsek vykazuje počáteční vyjždění kolejí a počínající korozi obrusné vrstvy. Oprava je možná výměnou obrusné vrstvy a lze ji odložit.
