Odborný posudek

Komplexní průzkum biotické stability konstrukcí krovu domova mládeže pro VOŠL a SLŠ B.Schwarzenberga Písek

Datum průzkumu:

18. 12. 2017

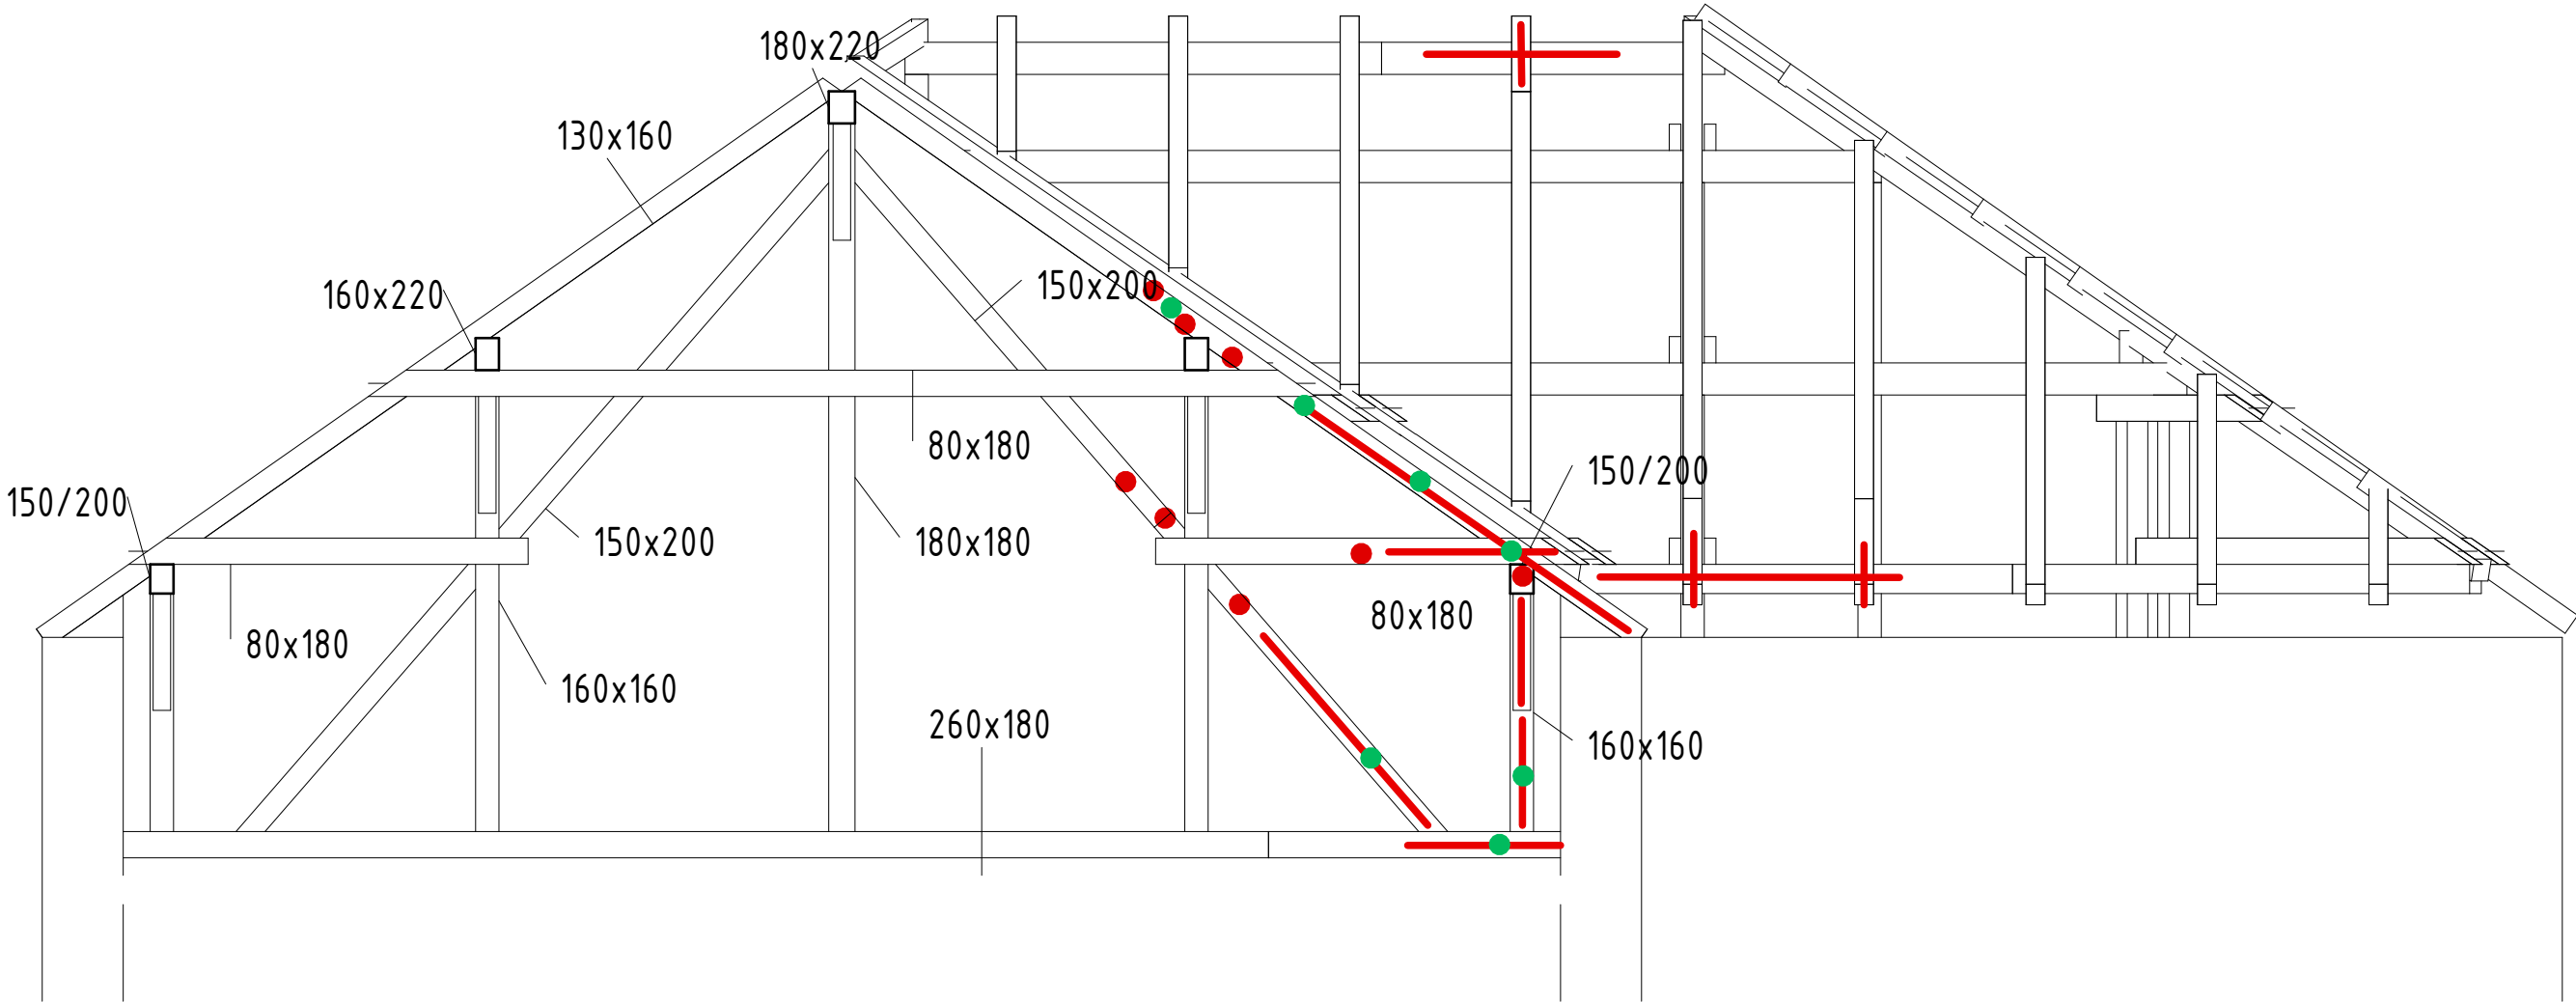
ŘEZ A-A'

- Jakost dřeva krovu je v současném stavu, bez opravy a sanace dřeva podle normy i ostatních hledisek posuzování materiálů ve stavbě **nevyhovující**.
- Rozsah hniloby a požerků je značný (zejména ve střední části krovu) a neodpovídá požadavkům ČSN. Mimo hnilobu je jakost dřeva S10 - normální pevnost. Stav není havarijní, ale vyžaduje opravu v místech označených ve výkresech.

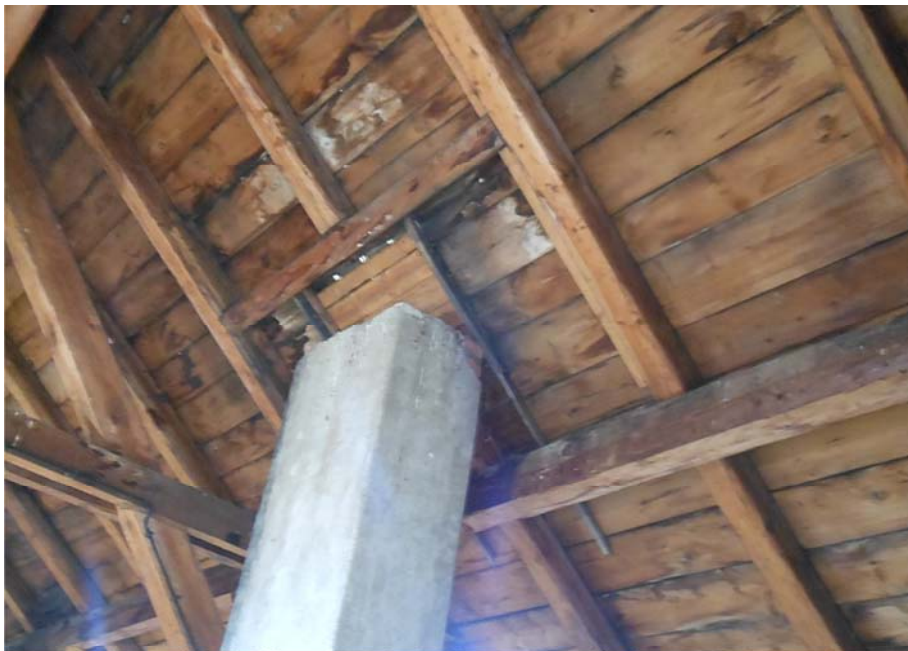
Na plochách trámů i bednění jsou v hojné míře vidět velké, tmavé „mapy“ od zatékání nebo kondenzace vody. Ty se vyskytují především v okolí úžlabí, nároží, výlezů a kolem kotvení hromosvodových tyčí.

2. ZNÁMKY DŘÍVĚJŠÍHO ZATÉKÁNÍ NA BEDNĚNÍ V OKOLÍ KOMÍNU

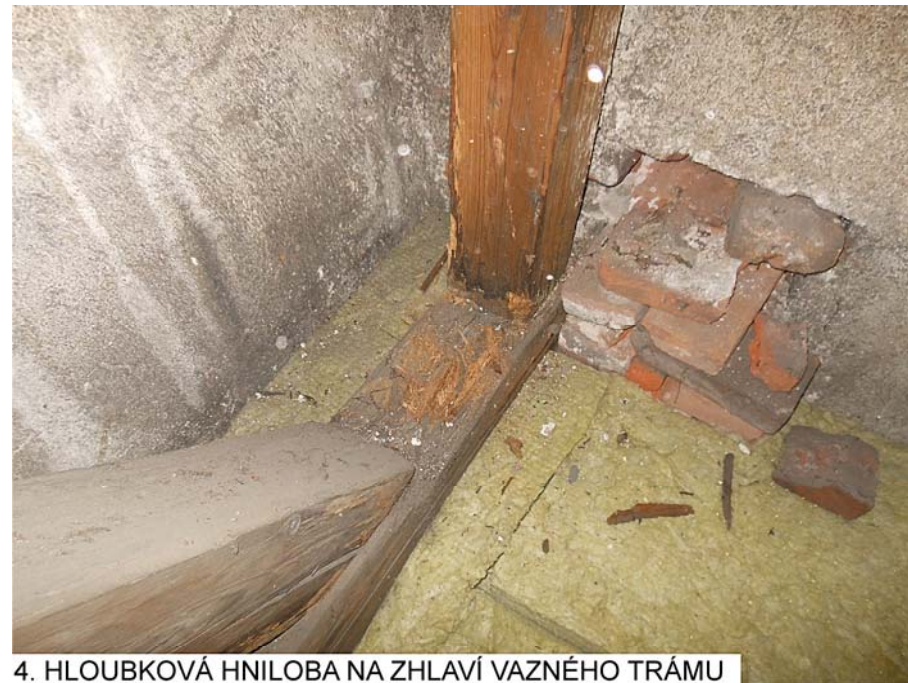
- Kolem paty krovu na pozednici, na zazděných sloupcích pod pozednicí ale i jinde byla zjištěna hnědá, měkká, celulozovorní hniloba dřeva. Dále se bude vyskytovat ve zhlaví vazných trámů (které nebyly odkryty v uložení do nadezdívky obvodových zdí)

4. HLOUBKOVÁ HNILOBA NA ZHLAVÍ VAZNÉHO TRÁMU

- Jakost dřeva v konci vazných trámů v uložení nutno zkontrolovat po osekání zdí. Je možno předpokládat povrchovou hnilobu. Hlubková hniloba nebyla ve většině zhlaví vazných trámů prokázána. Postupuje se obdobně jak výše uvedeno. Trámy zahnílé „hluboce“ se musí vyměnit (nastavit). Kapsy vyčistit a vystříkat opět Deronem Plus. Opětovné zazdění zhlaví doporučuji provést s mezerou 50mm, aby byl zajištěn přístup vzduchu. Obezdní trámů „na těсно“ zvyšuje pravděpodobnost biologického napadení.

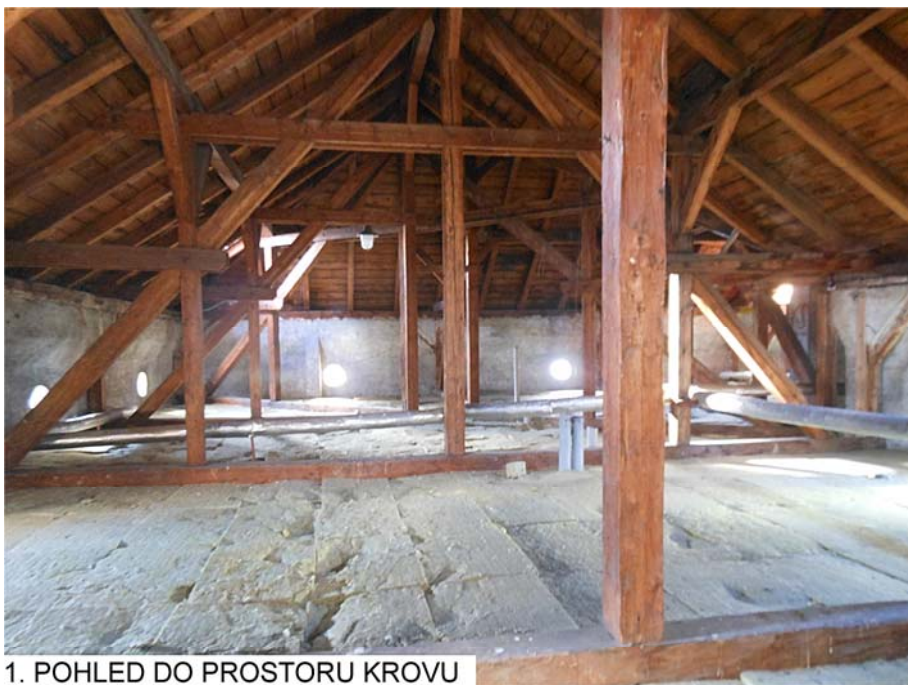
1. POHLED DO PROSTORU KROVU

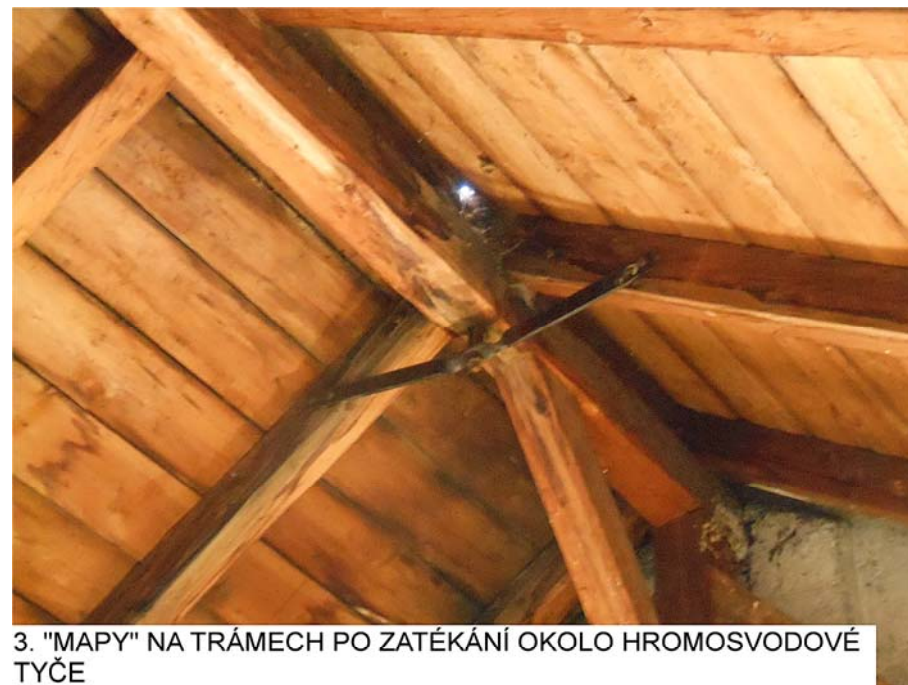
3. "MAPY" NA TRÁMECH PO ZATÉKÁNÍ OKOLO HROMOSVODOVÉ TYČE

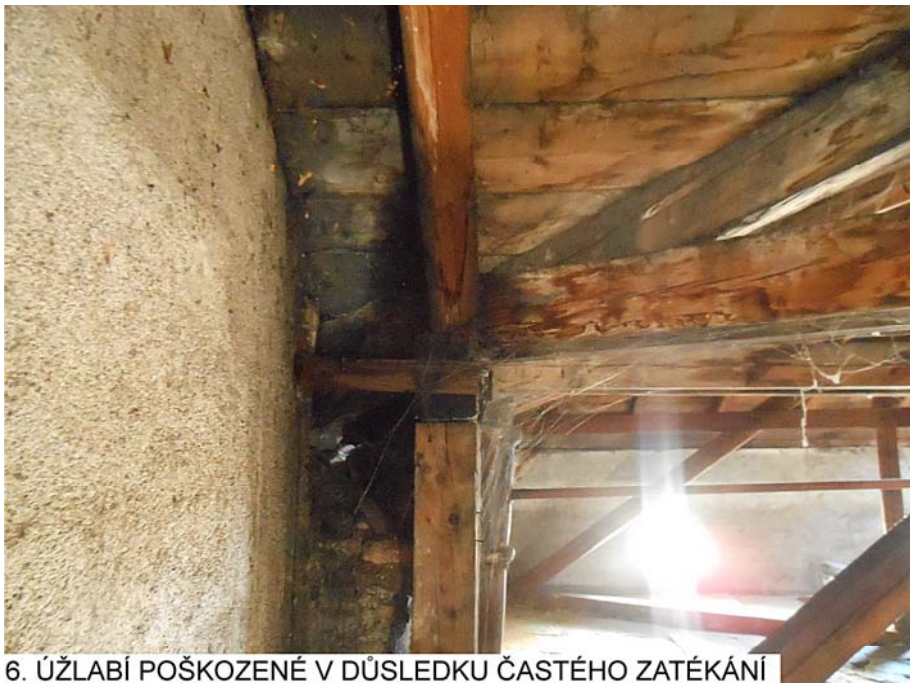
- Dřevomorková hniloba se vyskytuje především v místech zaatikového žlabu a v úžlabích.
- V hnilobě se vyskytují vesměs neaktivní požerky dřevokazného hmyzu červotoče (*Anobium* sp.).

6. ÚŽLABÍ POŠKOZENÉ V DŮSLEDKU ČASTÉHO ZATÉKÁNÍ

- Prvky krovu nutno na místech s rozsáhlou hnilobou přesahující čtvrtinu trámu vyměnit za nové. Předpokládá to vyměnit některé části pozednic, sloupky, konce vazných trámů, krokví apod.

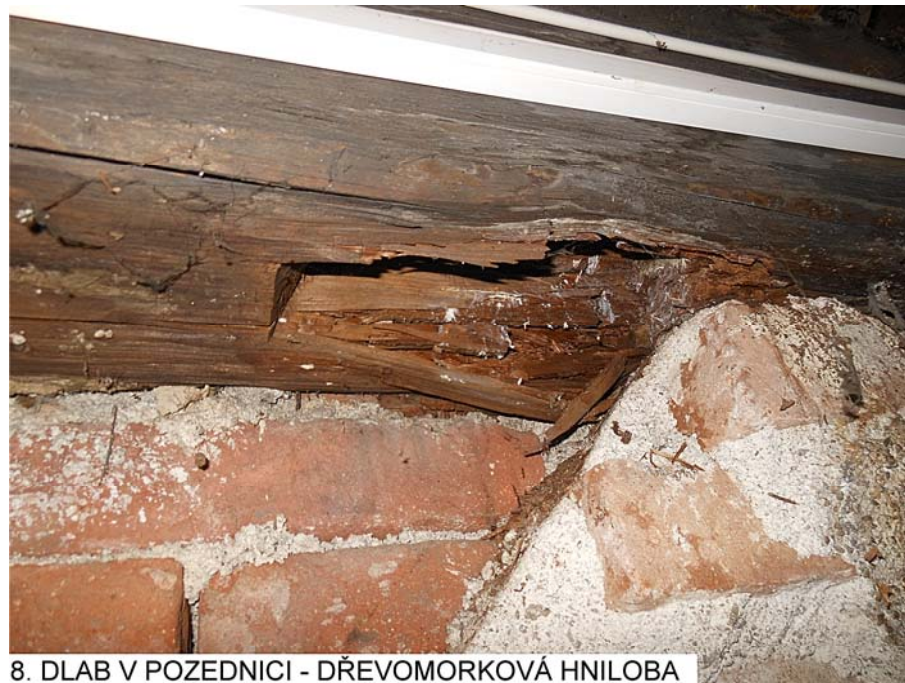
- V patě krovu bylo nalezeno ložisko hniloby způsobené dřevomorkou domácí - *Serpula lacrymans* (Wulfen) P. Karst. Tato hnědá, celulozovorní hniloba způsobila rozpad dřeva na kostkovitě se rozpadající úlomky, které jsou mimořádně lehké (ve dřevě zbyl pouze lignin).

8. DLAB V POZEDNICI - DŘEVOMORKOVÁ HNILOBA

- Dřevo se ukládá jen na povrch zdí nebo do kapes důkladně očištěných od mycelia dřevokazných hub. Kapsy i zdi se předem chemicky ošetří Deronem Plus v ředění 1:10

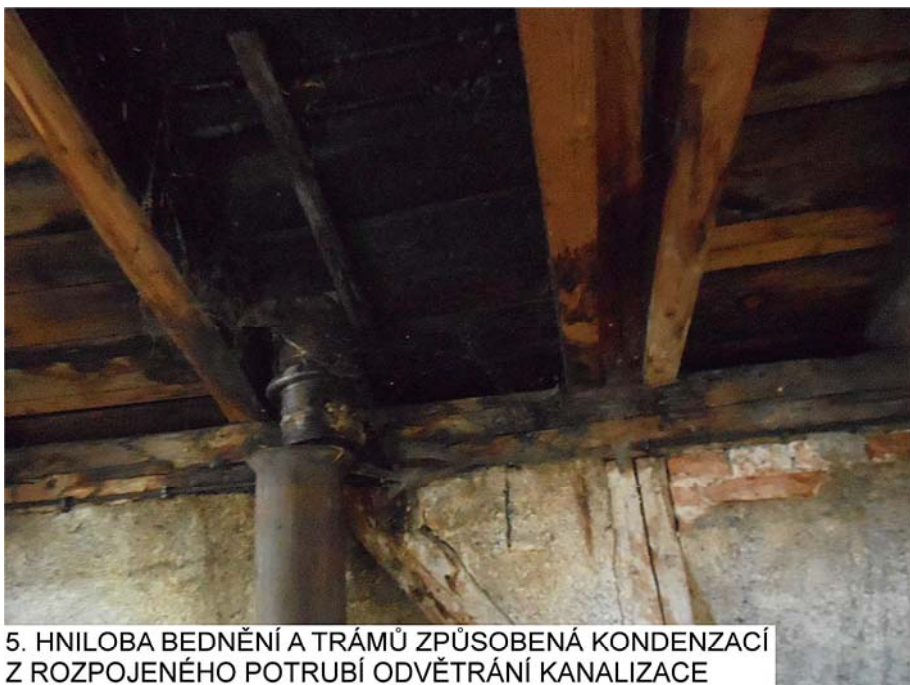
Do prostoru půdy je vyvedeno několik odvětrání kanalizace, které jsou zde zakončeny. Takovéto řešení zcela zbytečně zvyšuje vlhkost v prostoru půdy.

5. HNILOBA BEDNĚNÍ A TRÁMŮ ZPŮSOBENÁ KONDENZACÍ Z ROZPOJENÉHO POTRUBÍ ODVĚTRÁNÍ KANALIZACE

- Odvětrání kanalizace zakončené v prostoru půdy vyvést nad střešní rovinu. Sníží se tak vzdušná vlhkost v půdě.
- Po provedení výše uvedených opatření, je možno předpokládat další dlouhodobou životnost dřeva krovu.

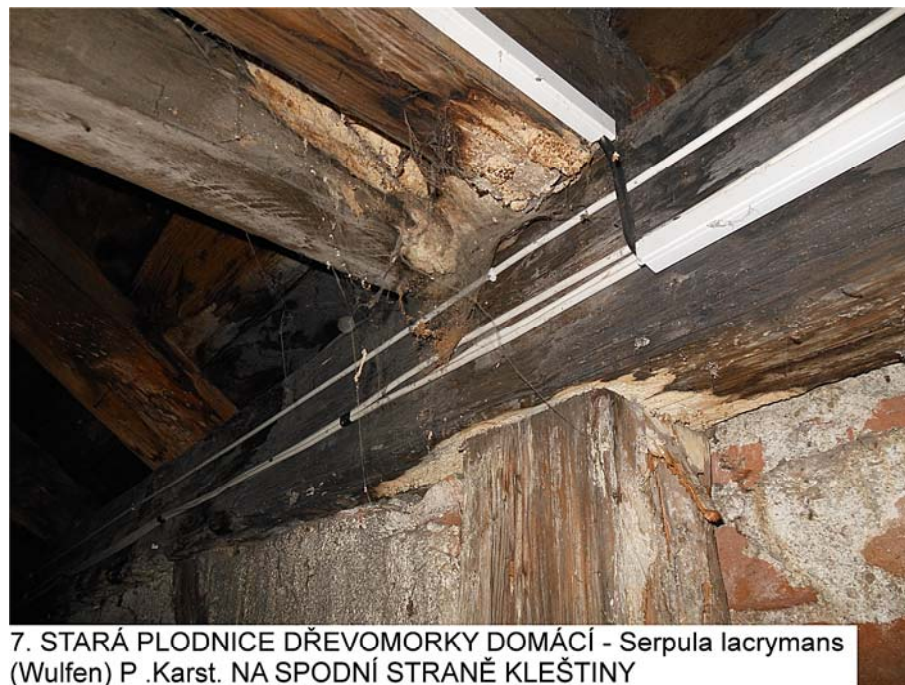
7. STARÁ PLODNICE DŘEVOMORKY DOMÁČÍ - *Serpula lacrymans* (Wulfen) P .Karst. NA SPODNÍ STRANĚ KLEŠTINY

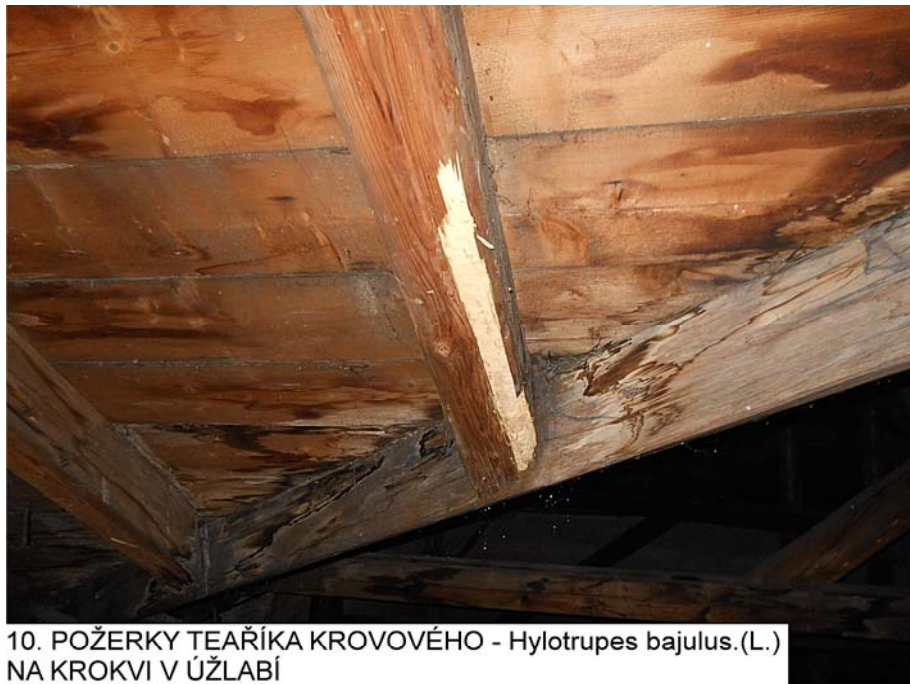
- Na dřevě krovu byl nalezen výskyt požerků tesaříka krovového - *Hylotrupes bajulus* (L.) Tesařík krovový je významný technický škůdce na borovém dřevě. Na dřevě trámů z borovice způsobil nevratné změny. V současné době již není aktivní.

10. POŽERKY TEAŘIKA KROVOVÉHO - *Hylotrupes bajulus* (L.)
NA KROKVI V ÚŽLABÍ

- Prvky krovu, které jsou poškozeny požerky hmyzu nebo povrchovou hnilobou v menším rozsahu, doporučuji osekát na zdravé dřevo a ošetřit přípravkem Deron I. Oslabené dřevo je nutné dle zbytkového průřezu následně posoudit statikem.

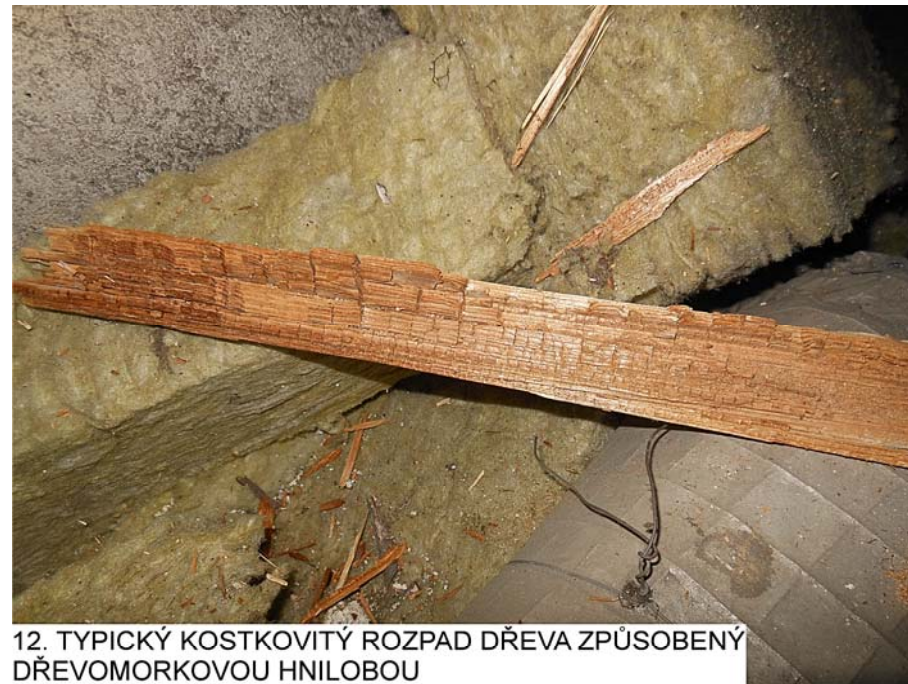
12. TYPICKÝ KOSTKOVITÝ ROZPAD DŘEVA ZPŮSOBENÝ
DŘEVOMORKOVOU HNILOBOU

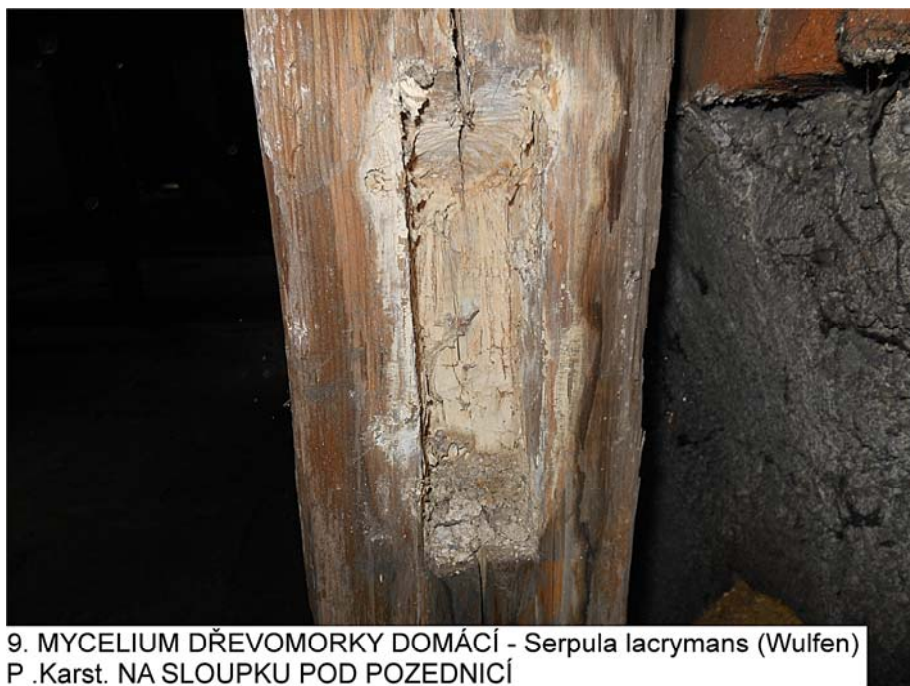
9. MYCELIUM DŘEVOMORKY DOMÁCÍ - *Serpula lacrymans* (Wulfen)
P .Karst. NA SLOUPKU POD POZEDNICÍ

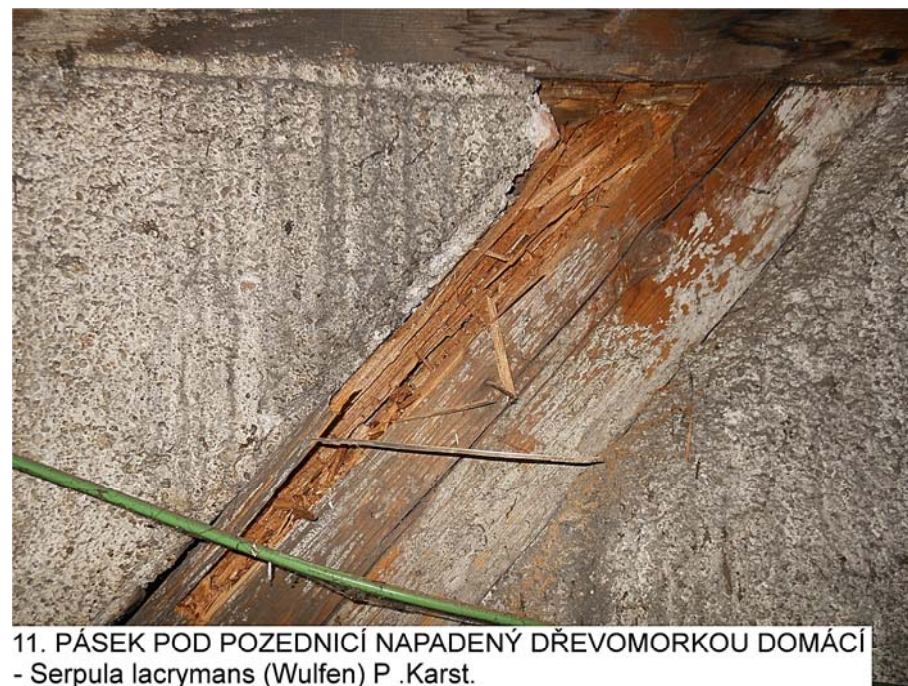
11. PÁSEK POD POZEDNICÍ NAPADENÝ DŘEVOMORKOU DOMÁCÍ
- *Serpula lacrymans* (Wulfen) P .Karst.
