ZPRÁVA Z DIAGNOSTIKY VOZOVKY

„II/141 Bavorov - průtah“

Objednatel zprávy:	PARSEK v.o.s.,
Sídlo objednatele:	Kamenný Újezd, Plavnická 38, PSČ 373 81
Účel zprávy:	Diagnostický průzkum vozovky
Zprávu provedl:	Milan BECK, DiS., Petr MARTSCHINI,
Číslo zprávy:	P34-2017

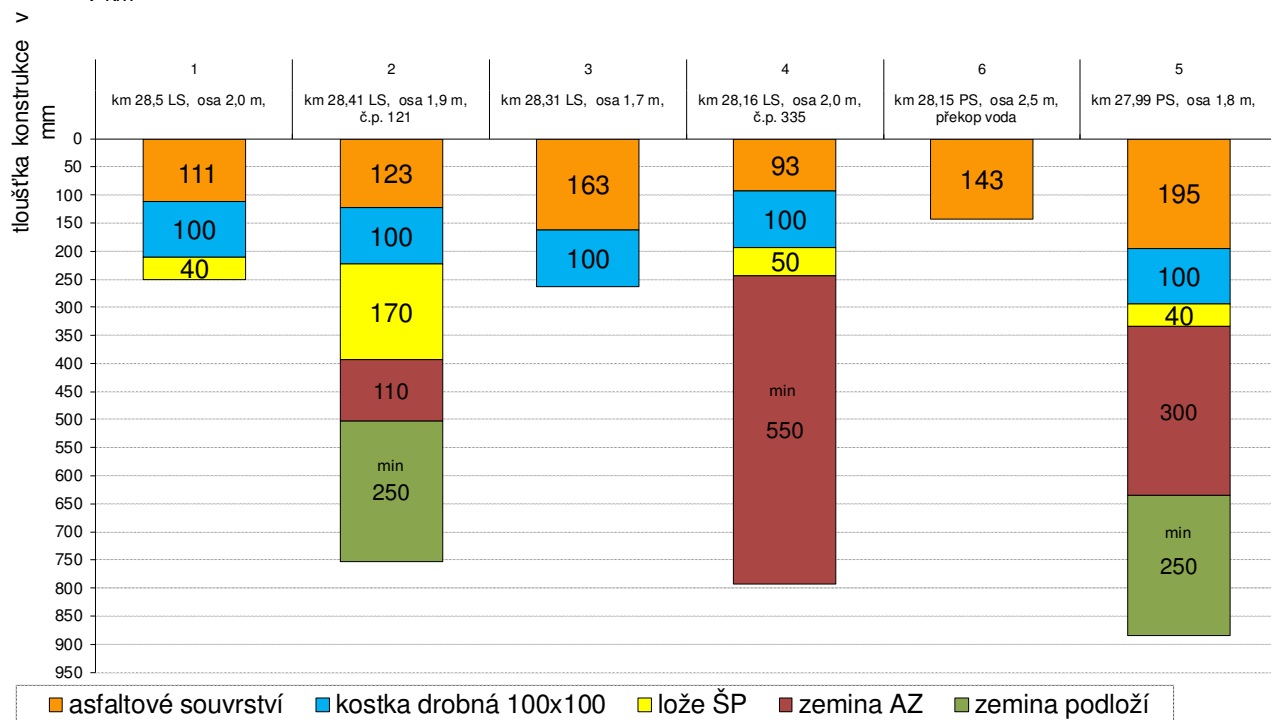
staničení sondy v km Grafické znázornění konstrukce vozovky - sil. II/141 Bavorov

- Mocnost vrstev byla zaznamenána v rozmezí 93-195 mm s průměrem 138 mm s dvouvrstvou skladbou vyjma sondy č. 5 na začátku trasy
- Obrusná vrstva vykazuje povrchovou degradaci – ztráta asf. tmelu a mozaikové trhliny
- Jednotlivé AC vrstvy byly na většině sond spojené (vyjma sondy 5).

- byly zaznamenány pouze na překopech vodovodu a jsou tvořeny vrstvou ŠD 0/63 mm. Na ostatní původní komunikaci nebyla identifikována nestmelená vrstva, kterou by bylo možné identifikovat dle ČSN EN 13285. Jedná se převážně o zeminy typu G3 G-f (sonda č. 4,5) po podmiěně vhodnou zeminu S5 SC – sonda č. 2.

- zastižené zeminy v AZ jsou podmíněčně vhodné písčité zeminy typu G4 GM – štěrk hlinitý – F4 CS písčité jíly
