**Technická zpráva o stavu železobetonových konstrukcí
objektu ZUŠ v Olešské ulici, Praha 10**

Praha, říjen 2017

**Grafický záznam sond
ZUŠ Olešská**

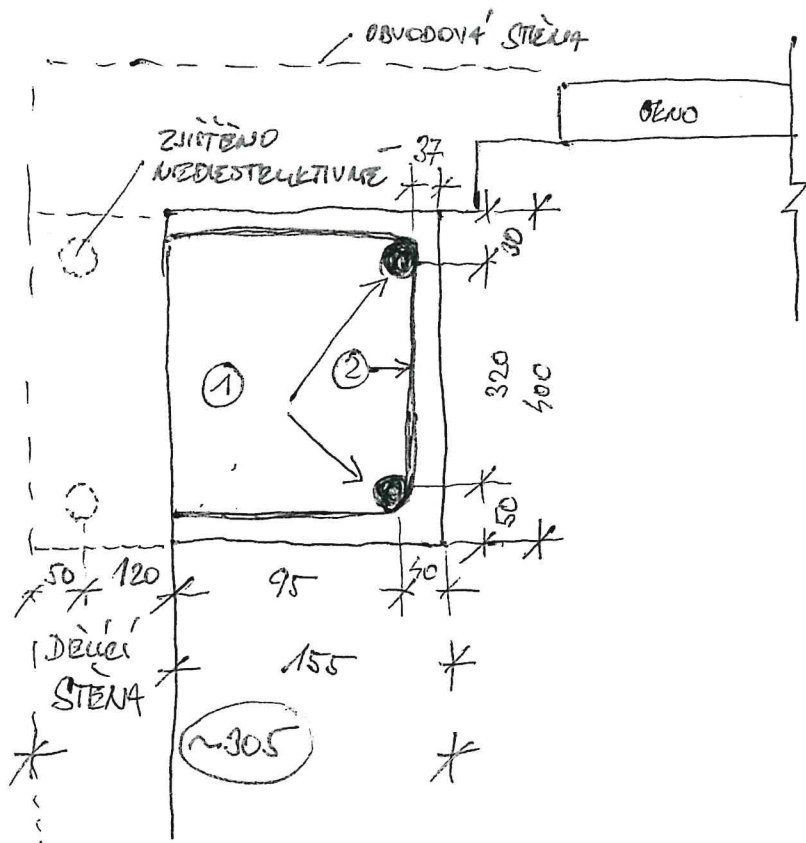
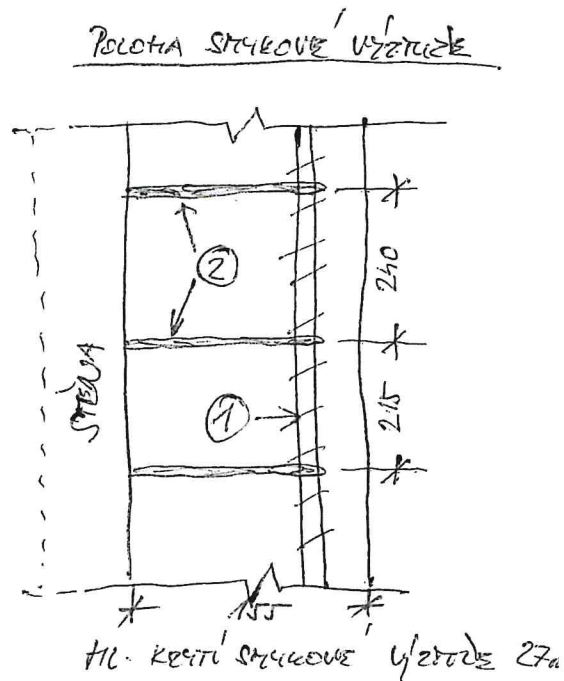
KRAJINY PILÍČ - ROZVÍJACÍ SADA K VÝZVĚ 1MP

Ve vytypovaných oblastech pak byly provedeny bourané sondy jak do středového, tak i krajového pilíře. V případě krajových pilířů byla zjištěna uvnitř konstrukčního prvku hlavní žebírková výztuž o průměru 16 mm, která se nachází cca 40 mm pod povrchem ve vzdálenosti 50 mm od kraje sloupů. Výztužné pruty jsou situovány ve všech čtyřech rozích sloupu a zajištěny jsou smykovou výztuží o průměru 7 až 8 mm. Jedná se o hladkou výztuž, jejíž vzdálenost je cca 215 až 240 mm.

V nedostupné oblasti, která je vybavena např. dělicí stěnou mezi jednotlivými prostory školy, musely být některé výztužné pruty dohledávány pomocí nedestruktivních elektromagnetických přístrojů (např. Profoscope, Proceq – Švýcarsko). V provedené bourané sondě byla zachycena povrchová koroze výztuže všech posuzovaných výztužných prutů.

- ① = ΗΛΙΑΝΙ ΖΕΒΙΕΕΝΑΨ Ψΐσταυθ = 16 mm
- ② = ΣΗΥΚΕΝΑΨ Ψΐσταυθ ΗΛΙΑΝΑΨθ = 4 mm
(ΡΟΥΒΕΛΕΝΑΨ ΚΟΚΟΖΙΖ Ψΐσταυθ)

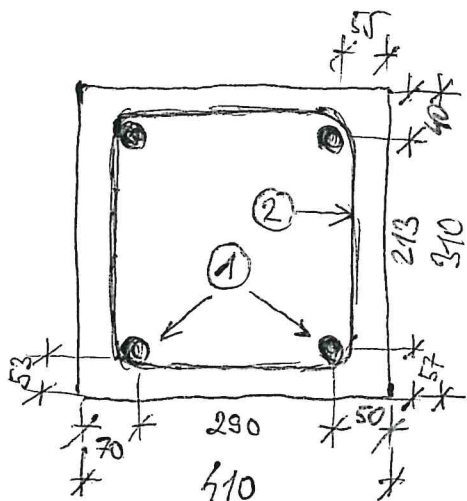
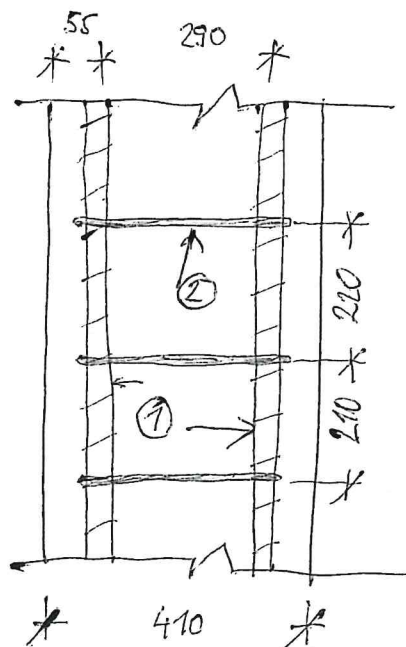
STŘEDOVÍ PÍLÍČ - SONDA K VÝZVUŽÍ 1. KP

U středového pilíře byla situace podobná. Konstrukční prvek středového pilíře měl základní rozměry cca 410 x 410 mm. Zde byla zjištěna svislá výztuž o průměru 16 mm. Jedná se o hlavní žebírkovou výztuž, která je situovaná ve všech čtyřech rozích. Hloubka uložení výztuže se pohybuje v intervalu od 40 mm až do 70 mm. V této oblasti nebyla na povrchu

konstrukce zaznamenána viditelná koroze výztuže. Současně byly v sondě zachyceny smykové výztuže (hladká výztuž) o průměru 6 mm. Vzdálenost třmínků se pohybuje v intervalu od 210 mm až do 220 mm.

POUCHA SHYKOVIE UYUZHIE

- ① = Hluchní žerivka výzvuž o kmen
- ② = Střelová výzvuž hluchá o kmen

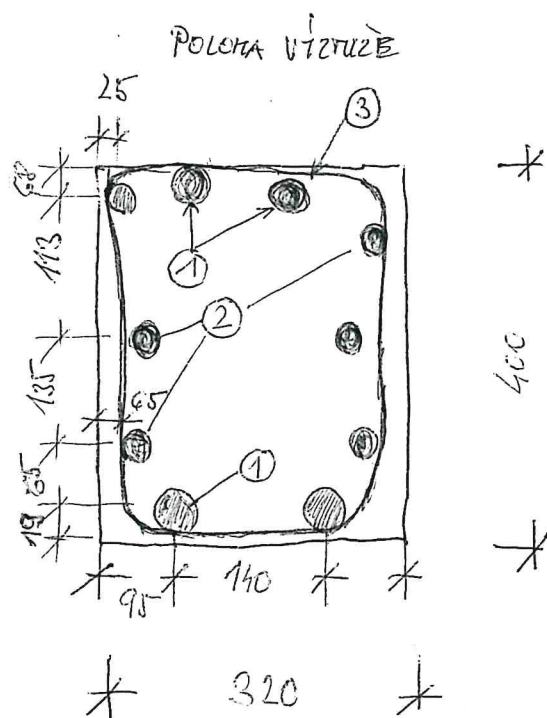
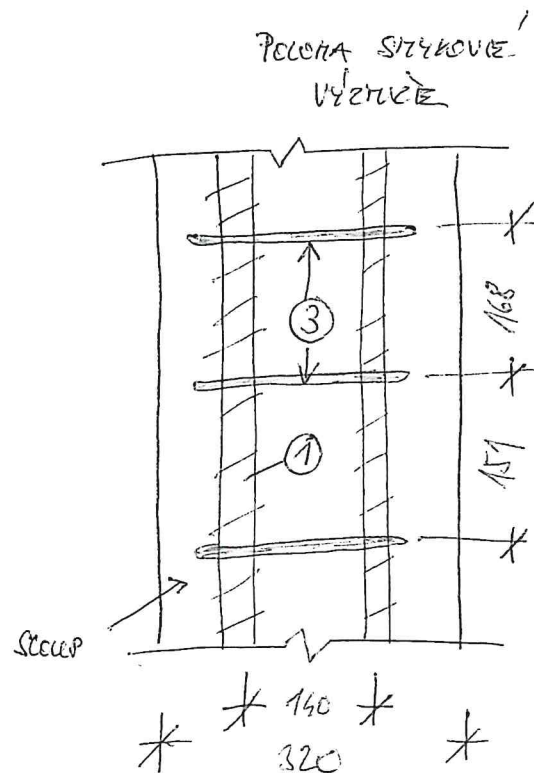
SLUTEREN - VNITRANI SLOUP

V případě vnitřních sloupů v úrovni 1. PP byly po celém obvodu zachyceny žebírkové výztuže o průměru 28 mm, které jsou situovány cca 95 mm od kraje sloupu ve všech čtyřech oblastech. Hloubka uložení výztuže se pohybuje v intervalu od 19 mm až do 60 mm. Současně jsou tyto oblasti přivyztuženy svislou žebírkovou výztuží o průměru 18 mm. Ty jsou doplněny v podélném směru, tedy v širší oblasti sloupů. Smyková výztuž je zajištěna hladkou hlazenou výztuží o průměru 8 mm. Vzdálenosti smykové výztuže byly zachyceny v intervalu od 151 mm až do 168 mm. Současně je nezbytné konstatovat, že v provedených sondách byla zjištěna povrchová koroze odhalené výztuže. Prozatím se nejedná o výraznější korozní úbytky.

- VÝZTUŽ:
- ① = ŽEBŘÍKOVÁ VÝZTUŽ Ø 28 mm (POVRCHOVÁ KOROZE)
 - ② = ŽEBŘÍKOVÁ VÝZTUŽ Ø 18 mm
 - ③ = SÍTKOVÁ VÝZTUŽ - HLADKÁ Ø 8 mm

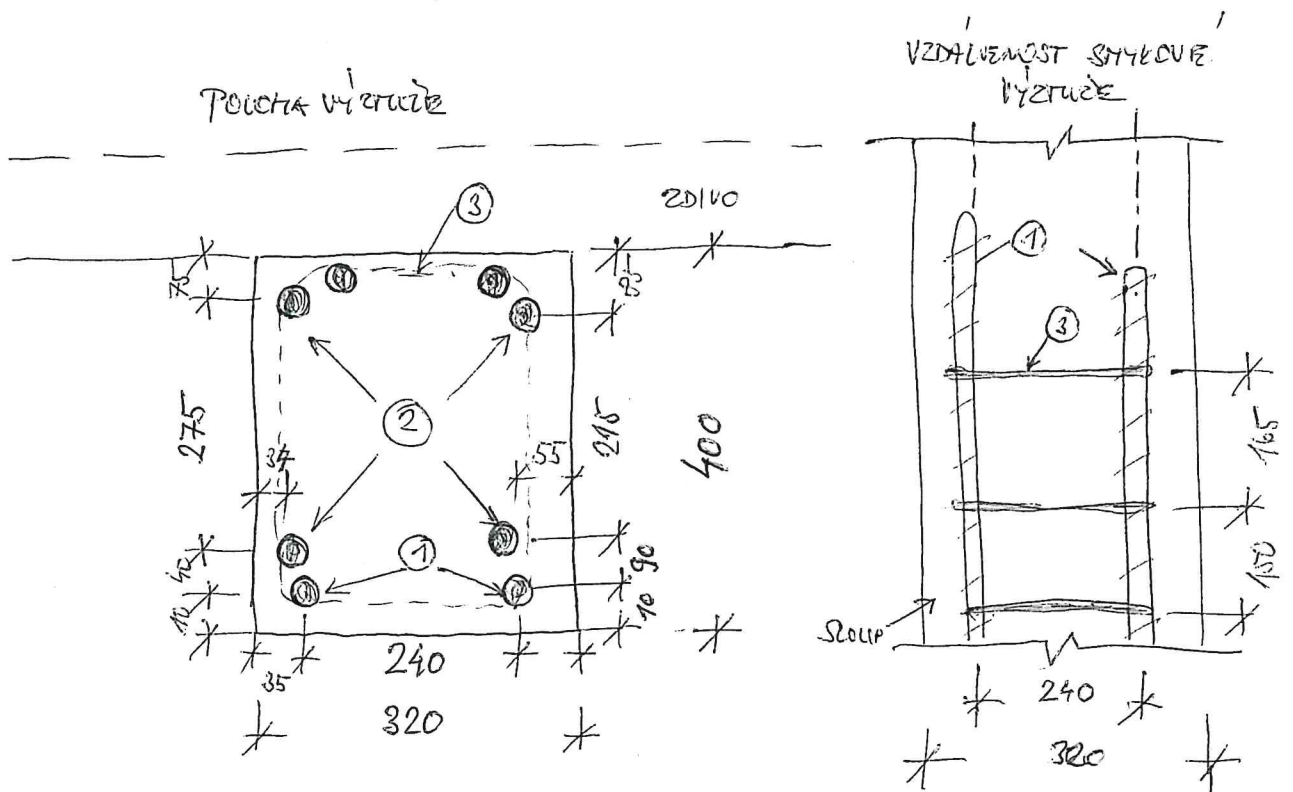
INTERIÉR - KRAJOVÝ PÍČ

V případě krajových pilířů objektu byla zjištěna podobná situace s tím, že tyto sloupky jsou vyztuženy žebírkovou výztuží o průměru 18 mm. V provedené bourané sondě byla zachycena výztuž, vycházející ze základové desky. Ta je uložena v těsné blízkosti svislých výztuží sloupů. Jejich povrch v místě sondy je korozně napaden bez výraznějších prozatímních úbytků. I v tomto případě byla zachycena smyková výztuž o průměru 8 mm. Jedná se o hladkou kulatinu, která nejeví známky významnější koroze. Vzdálenost smykové výztuže se pohybuje v intervalu od 150 mm až do 165 mm.

- VÝSTUŽ:
- ① = VÝSTUŽ ZE ZÁKLADOVÉ DESKY (ŽEBŘIČKOVÁ) $\phi = 18_{mm}$ (konc)
 - ② = ŽEBŘIČKOVÁ VÝSTUŽ $\phi = 18_{mm}$
 - ③ = SÝKOVÁ VÝSTUŽ - HLAVNÍ $\phi = 18_{mm}$ (konc)
