ZPRÁVA Z DIAGNOSTICKÉHO PRŮZKUMU VOZOVKY

„sil. II/129 křiž. I/19 – hranice kraje Vysočina“

Objednatel zprávy:	Správa a údržba silnic Jihočeského kraje,
Sídlo objednatele:	Nemanická 2133/10, 370 10 České Budějovice
Účel zprávy:	Diagnostický průzkum vozovky
Zprávu provedl:	Milan BECK, DiS., Petr MARTSCHINI,
Číslo zprávy:	P76/2017

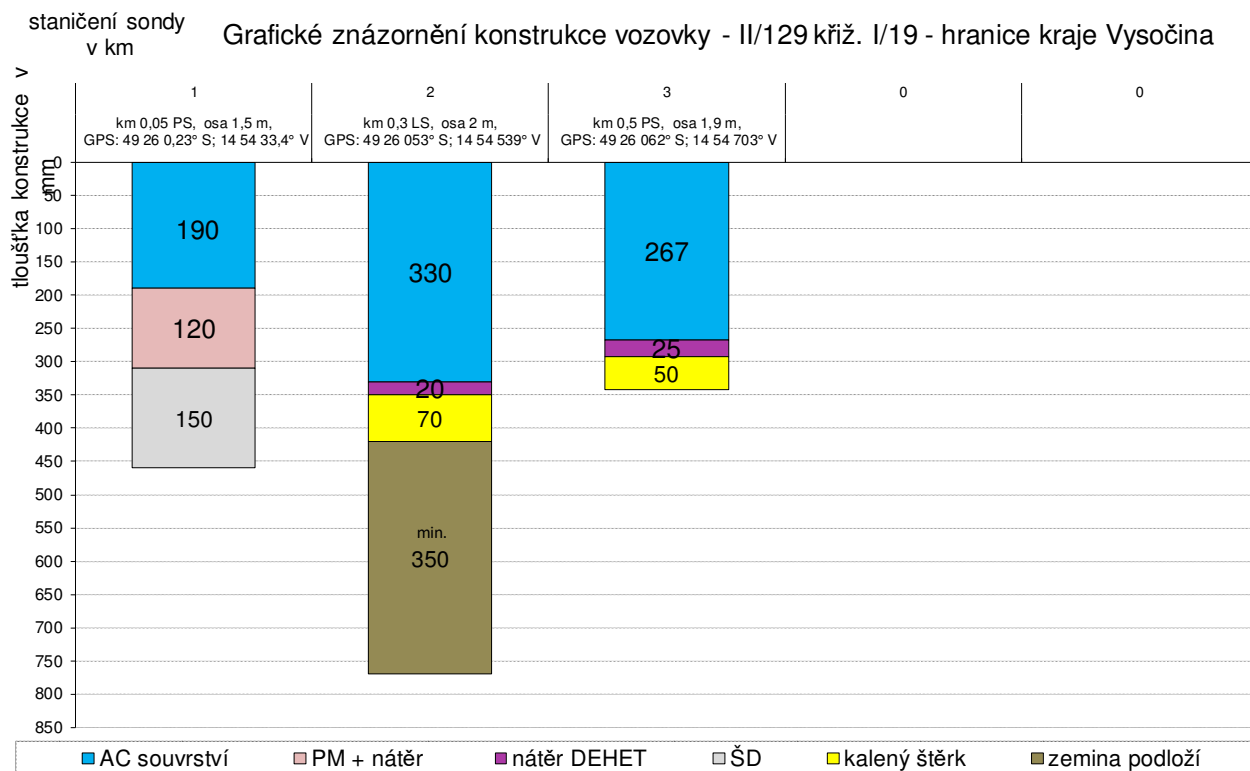
Jedná se o směrově nerozdělenou komunikaci. Z konstrukčního hlediska jde o netuhou vozovku s krytem z asfaltového souvrství. Konstrukce vozovky je v průběhu trasy relativně homogenní s lokálními rozdíly. Mírně odlišná skladba byla zaznamenána na napojení sil. I/19, z čehož plyne, že dotčený úsek cca 30 m km 0,000 – 0,030 byl přebudován spolu s úpravou trasy sil. I/19. Odlišnosti v konstrukčním složení jsou dány historickým vývojem komunikace, případně úpravou jejího směrového a výškového uspořádání nebo technologickou nekázní při výstavbě.

- AC vrstvy vykazují degradaci vrstev, zejména v souvislosti s poškozením trhlinami, které jsou různého původu. Dominantním důvodem vzniku trhlin, je zestárnutí pojiva stmelných vrstev, šíření trhlin a rozvoj poruch.
- AC vrstvy byly na všech sondách spojené vyjma sondy č. 3 – viz popis sond
- mocnost souvrství je relativně homogenní a rozdíly souvisí s genezí vozovky či technologickou nekázní při výstavbě

- Jedná se s vysokou pravděpodobností o historické obrusné vrstvy v případě sondy 2,3. Jsou tvořeny vrstvou PM + nátěr nebo vrstvou dvojitého nátěru s DEHTOVÝM pojivem. Vrstva je na sondách částečně porušena, S3 a nebo zcela rozpadlá S1. (mocnost vrstev 20 – 25 mm a 120 mm)

- mocnost nestmelené podkladní vrstvy (mocnost vrstev 50-120 mm). Byly identifikovány dva typy vrstev na křiž. s I/19 vrstva ŠD v dobré kvalitě a na původní vozovce vrstva kaleného štěrku převážně frakce 32/45 mm. Vrstva identifikovaná na sondách původní konstrukce je nekvalitní s vysokým obsahem

jemných částic spíše charakteru vhodné zeminy G3 - G4.

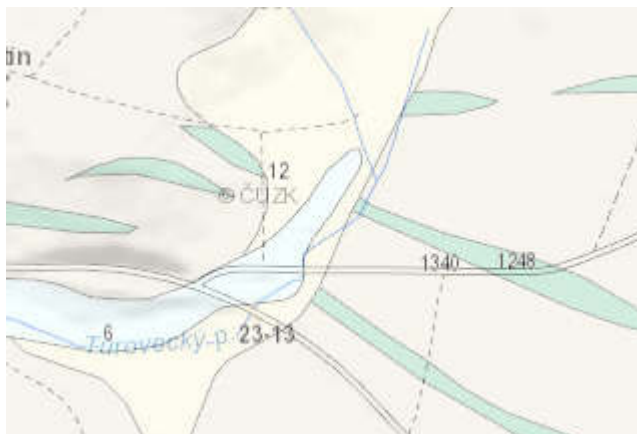
Geologie území je relativně homogenní. Na převážné většině trasy lze dle dat z ČGS očekávat s ohledem na morfologii a genezi území fluvialní zeminy v okolí Turoveckého potoka - smíšené sedimentární horniny (písky, štěrky hlinito-písčité až písčito-hlinité zeminy), popřípadě deluviální sedimentární horniny, a to převážně štěrkovité zeminy.
