## ZPRÁVA Z DIAGNOSTICKÉHO PRŮZKUMU VOZOVKY

### „sil. II/409 Studená - Heřmanec“

Objednatel zprávy:	<b>Správa a údržba silnic Jihočeského kraje,</b>
Sídlo objednatele:	Nemanická 2133/10, 370 10 České Budějovice
Účel zprávy:	Diagnostický průzkum vozovky
Zprávu provedl:	Milan BECK, DiS., Petr MARTSCHINI,
Číslo zprávy:	<b>P100/2017</b>

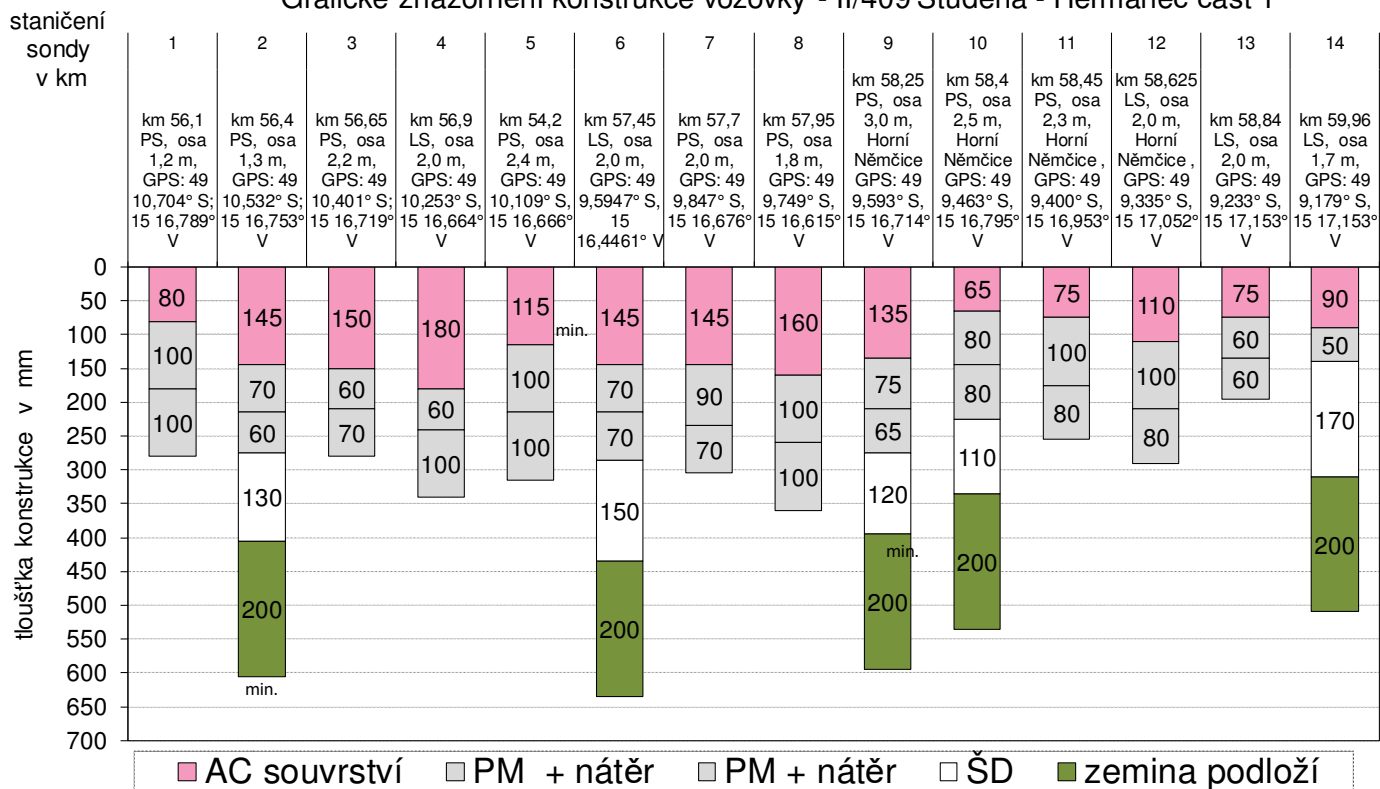
Grafické znázornění konstrukce vozovky - II/409 Studená - Heřmaněč část 1

- AC vrstvy vykazují degradaci pojiva, lokální poškození a částečný nebo úplný rozpad AC vrstev zejména v souvislosti s poškozením trhlinami, které jsou různého původu. Dominantním důvodem vzniku trhlin, je zestárnutí pojiva stmelných vrstev, šíření trhlin a rozvoj poruch. Byly zaznamenány poruchy související s nedostatečným příčným profilem neumožňujícím bezpečné míjení TNV –nadměrné namáhání okrajů ohybem.
- AC vrstvy byly na některých sondách nespojené – viz popis sond
- mocnost souvrství je poměrně odlišná a rozdíly souvisí pravděpodobně s genezí vozovky či technologickou nekázní při výstavbě
- celkově lze stávající souvrství hodnotit jako nekvalitní a na některých částech na hranici životnosti asfaltových povliv
