## ZPRÁVA Č.041/2016 ZJEDNODUŠENÝ DIAGNOSTICKÝ PRŮZKUM VOZOVKY

SIL. II/171 VACOV – NESPICE – ŽÁR – DOLANY - ČKYNE

**Zjednodušený diagnostický průzkum vozovky a doporučení  
způsobu opravy**

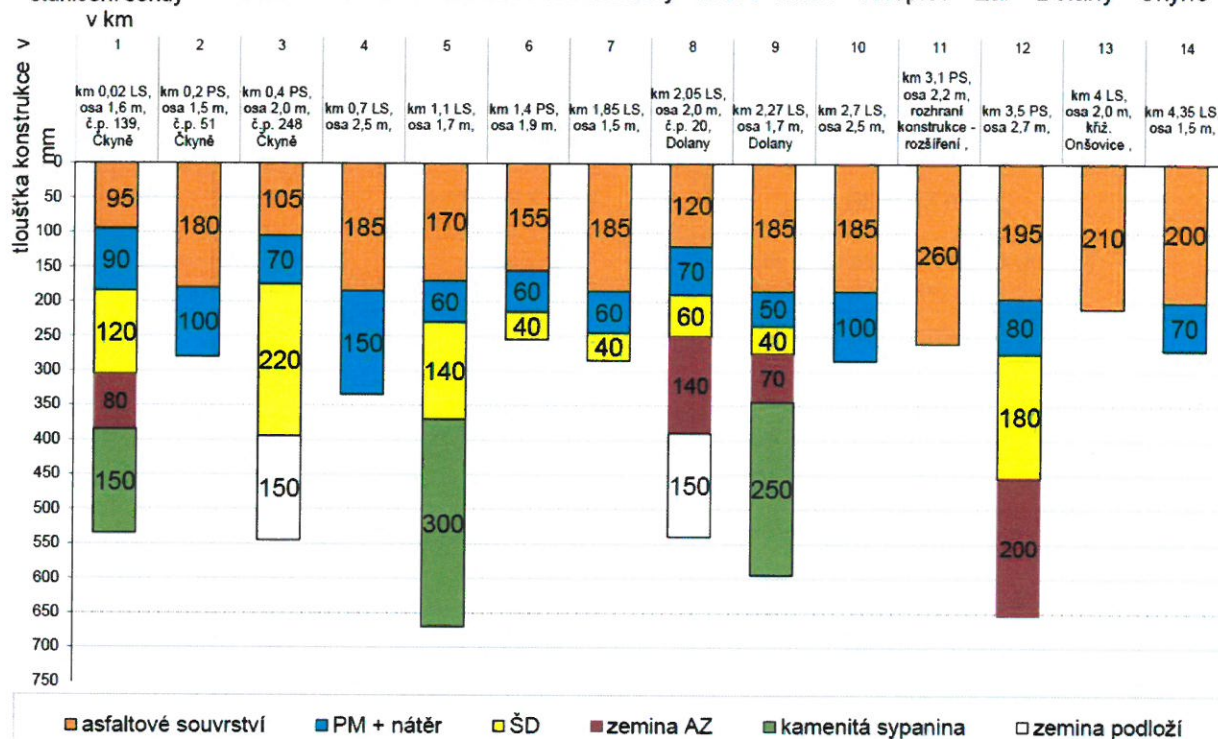
staničení sondy Grafické znázornění konstrukce vozovky - II/171 Vacov - Nespice - Žár - Dolany - Čkyně

Trasa komunikace je směrově nerozdělená sil. II třídy. Jedná se o netuhou vozovku s krytem asfaltových vrstev. Konstrukce vozovky sil. II/171 je v celém předmětném úseku v zásadě homogenní s lokálními odlišnostmi. Rozdíly jsou dány jedna odlišnou mocností AC vrstev, výskytem stmelené vrstvy PM, či rozdílnými podkladními nestmelenými vrstvami. Podkladní vrstva z PM je tvořena dehtovým případně asfalto-dehtovým směsným pojivem viz dále. Na sondách v průtazích obcí je zaznamenána celkově subtilnější mocnost konstrukce vozovky oproti trase v extravilánu. Zastížené zeminy podloží jsou velmi odlišné avšak převážně podmínečně vhodné materiály typu G4 až S4. Na řadě sond byla zaznamenána v konstrukci kamenitá / balvanitá sypanina nebo se může jednat o původní historický štět. Byla zaznamenána skutečnost, že vozovka je rozšiřována z původní historické komunikace. Na okrajích se lokálně vyskytuje odlišná konstrukce vozovky, či odlišné mocnosti vrstev.

staničení km	vrstva 1	vrstva 2	vrstva 3	vrstva 4	vrstva 5	vrstva 6
1	km 0,02 LS osa 1,6 m č.p. 139, Čkyně	45 mm ACO 0/11 mm	50 mm ACL 0/16 mm nespojeno 2/3	90 mm PM DEHET 32/63 mm	120 mm ŠD 0/63 mm	80 mm zemina AZ štěrk hlinitý G4 GM	min. 150 mm kamenitá sypanina 0/150 mm
2	km 0,2 PS osa 1,5 m č.p. 51 Čkyně	75 mm ACO 0/11 mm	35 mm ACL 0/16 mm	70 mm ACP 0/16 mm nespojeno 3/4, degradovaná	100 mm PM DEHET 32/63 mm		
3	km 0,4 PS osa 2,0 m č.p. 248 Čkyně	45 mm ACO 0/11 mm	60 mm ACL 0/16 mm rozpad	70 mm PM DEHET 32/63 mm rpzpad	220 mm ŠD 0/63 mm zahliněná, G3 G-F	min. 150 mm zemina AZ písek hlinitý S4 SM	
4	km 0,7 LS osa 2,5 m	70 mm ACO 0/11 mm	35 mm ACL 0/16 mm	80 mm ACP 0/16 mm degradovaná	150 mm PM DEHET 32/63 mm	mm ŠD	
5	km 1,1 LS osa 1,7 m	30 mm ACO 0/11 mm	75 mm ACL 0/11 mm	65 mm ACP 0/16 mm nespojeno 3/4	60 mm PM DEHET 32/63 mm	140 mm ŠD 0/63 mm	min. 300 mm kamenitá sypanina 0/150 mm
6	km 1,4 PS osa 1,9 m	60 mm ACO 0/11 mm	60 mm ACL 0/11 mm nespojeno 2/3	35 mm ACP 0/11 mm	60 mm PM DEHET 32/63 mm rozpad	40 mm ŠD 0/32 mm	mm kamenitá sypanina 0/150 mm
