Most 35-005..1

Most přes I/35, MÚK Bílý Kostel

BĚŽNÁ PROHLÍDKA

Datum provedení prohlídky: 27.11.2017

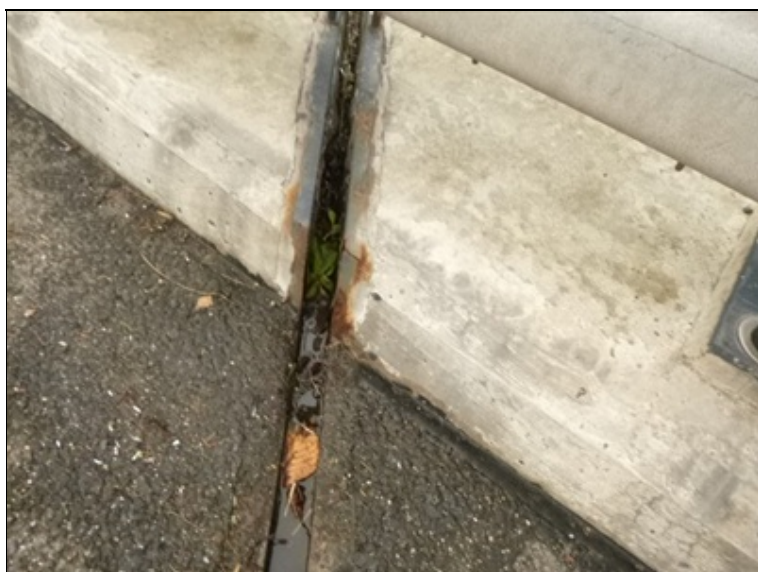
Mostní závěr nad opěrou 2 vlevo

2.3 Mostní závěry

Těsnící profil mostního závěru nad opěrou 2 je zanesený, na okrajích u říms hrany závěru korodují.

Pročistit těsnící profily mostního závěru nad opěrou 2. V místech s

počínající korozi závěr očistit a opravit PKO.

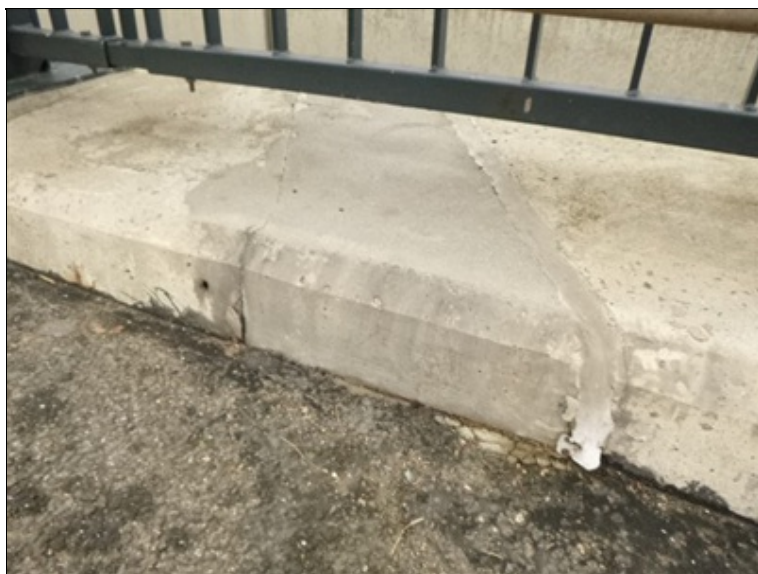
Dilatace v římse vlevo, opěra 1

3.3 Římsy, obrubníky, zálivky

Tmely dilatačních spár v římsách jsou nesoudržné s betonem říms, netěsní. Nad opěrou 1 vpravo není dilatační spára proříznutá a zatmelená.

| [2] 3.3 Římsy, obrubníky, zálivky / Obecně | Nefunkční tmel z dilatačních spár v římsách a chodnících odstranit, spáru vyčistit, napenetrovat stykové plochy a zatěsnit trvale pružným tmelem. |

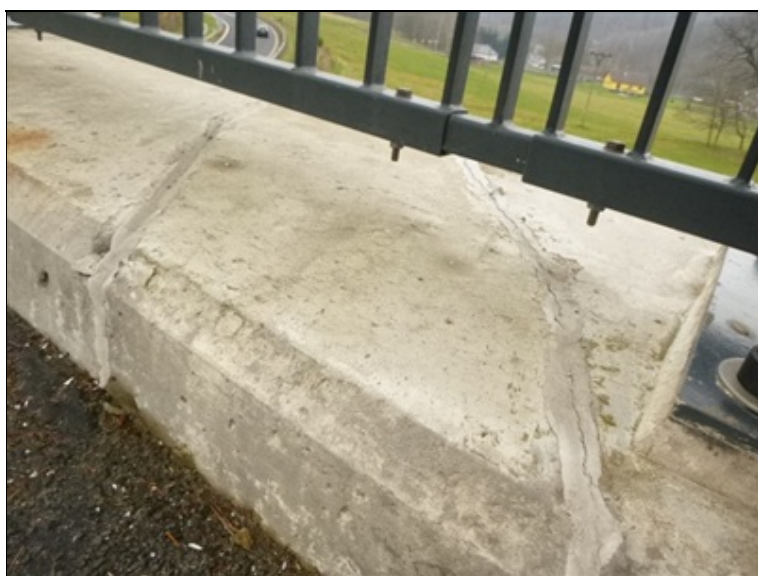
Dilatační spáry v pravé římse nad opěrou 1

3.3 Římsy, obrubníky, zálivky

Tmely dilatačních spár v římsách jsou nesoudržné s betonem říms, netěsní. Nad opěrou 1 vpravo není dilatační spára proříznutá a zatmelená.

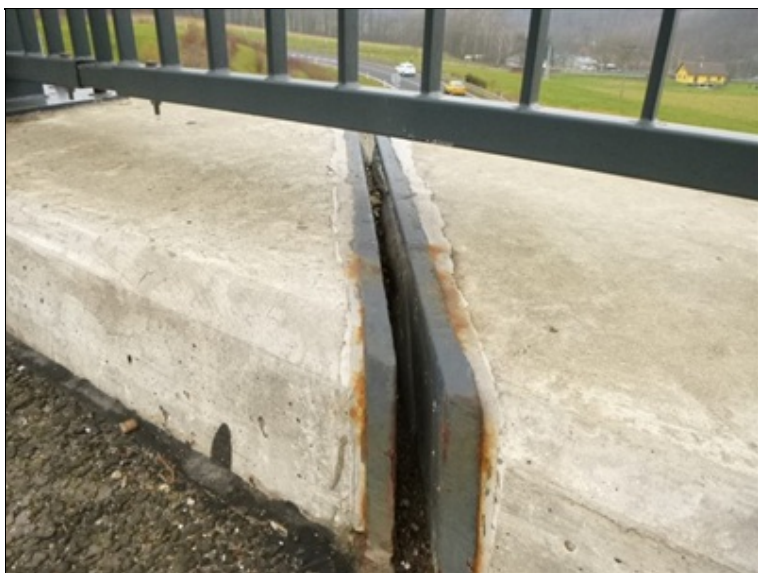
Mostní závěr nad opěrou 2 v pravé římse

2.3 Mostní závěry

Těsnící profil mostního závěru nad opěrou 2 je zanesený, na okrajích u říms hrany závěru korodují.
