Most přes I/35, MÚK Bílý Kostel

BĚŽNÁ PROHLÍDKA

Objekt: Most ev.č. 35-005..2 (Most přes I/35, MÚK Bílý Kostel)

Datum provedení prohlídky: 27.11.2017

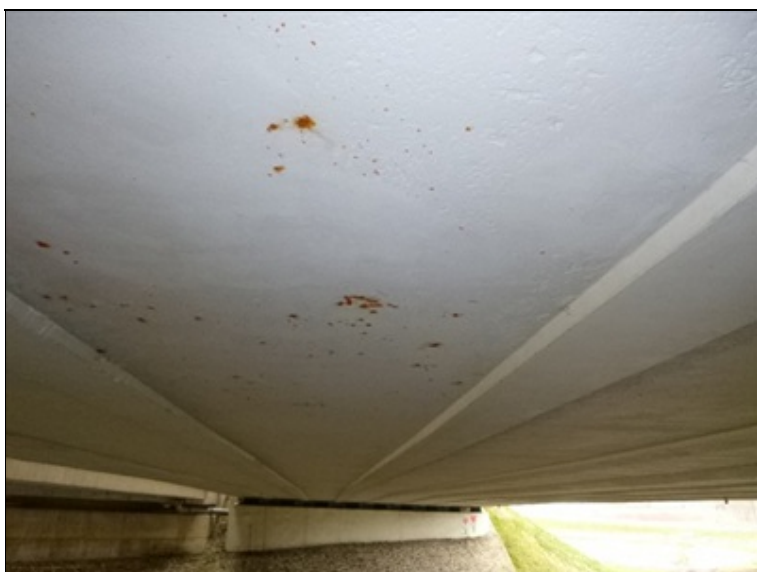
V pohledu nosníků místy lokální stopy rzi. Ve dvou spárách mezi nosníky zleva stopy po průsaku rzi.

Podhled konstrukce a opěra 1

V podhledu nosníků místy lokální stopy rzi. Ve dvou spárách mezi nosníky zleva stopy po průsaku rzi.

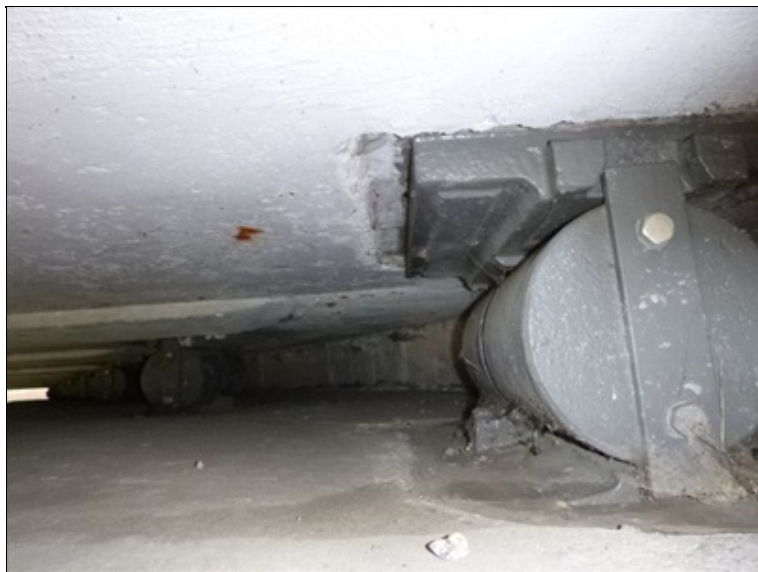
Nastavení pohyblivých válečkových ložisek je pod každým nosníkem jiné. Pevná ložiska na opěře 1 vykazují známky prostupující koroze konzervačním nátěrem.

Ložisko opěra 2 pod krajním nosníkem vpravo

| [2] | 2.2 | Ložiska, klouby / Opěry | Ložiska na opěře 2 očistit a konzervovat grafitopetrolejovou emulzí. |

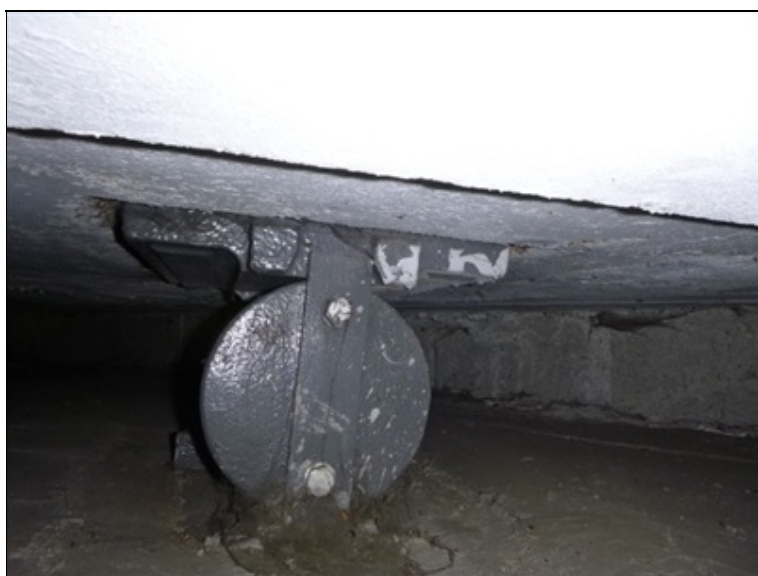
Ložisko na opěře 2 pod druhým nosníkem zprava

Nastavení pohyblivých válečkových ložisek je pod každým nosníkem jiné. Pevná ložiska na opěře 1 vykazují známky prostupující koroze konzervačním nátěrem.

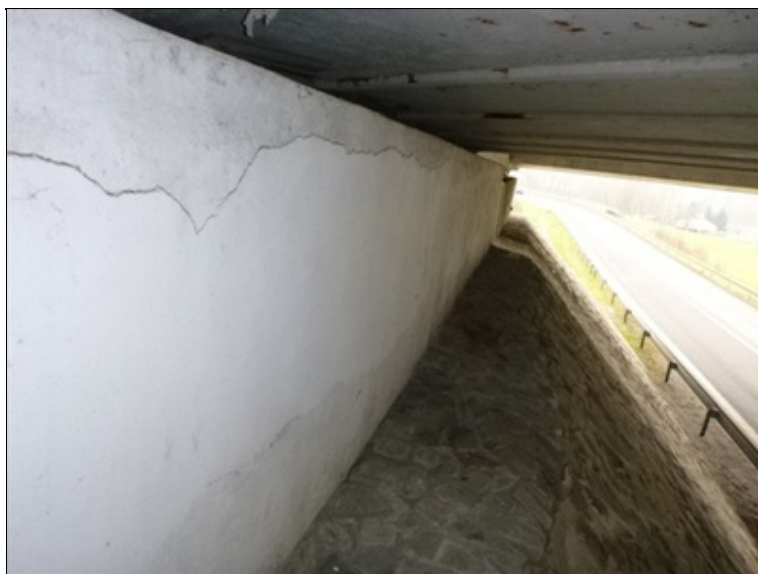
V levé části opěry 2 jsou vodorovné trhliny mezi původním a novým betonem úložného prahu.

Opěra 2 vlevo

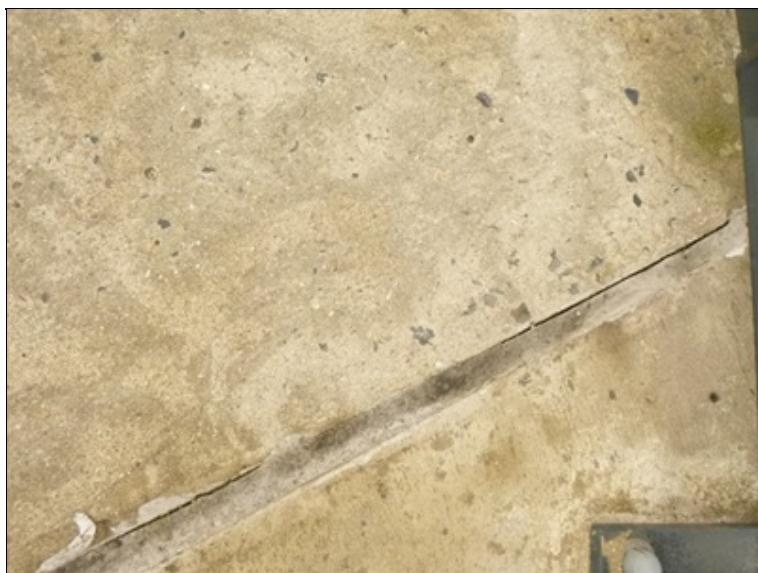
Obecně | Tmely dilatačních spár v římsách jsou nesoudržné s betonem říms, netěsní. |

Dilatace v římsě , chodník vlevo

Tmely dilatačních spár v římsách jsou nesoudržné s betonem říms, netěsní.

Obecně | Nefunkční tmel z dilatačních spár v římsách a chodnicích odstranit, spáru vyčistit, napenetrovat stykové plochy azatěsnit trvale pružným tmelem. |

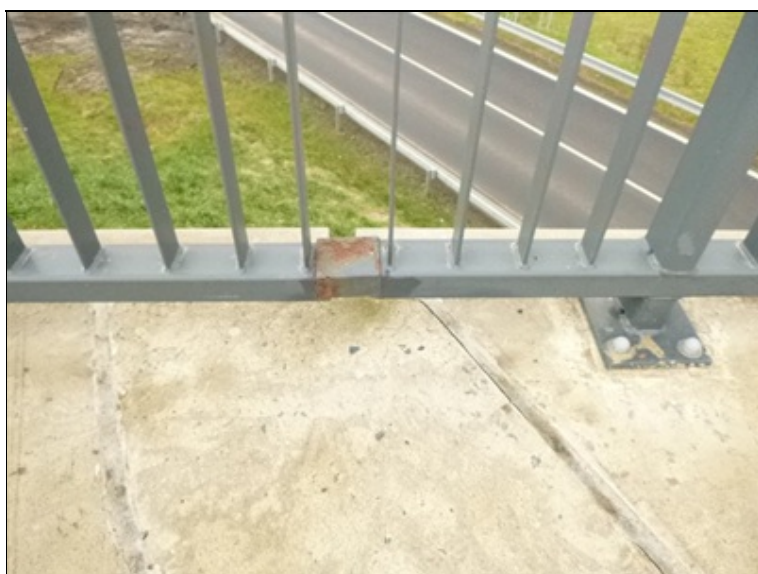
| [4.1] | 4.2 | Zábradlí | Místa zábradlí koroduje. |

Koroze zábradlí

Místa zábradlí koroduje.

| [5] | 4.2 | Zábradlí | Obnovit PKO zábradlí v místech poškození. |

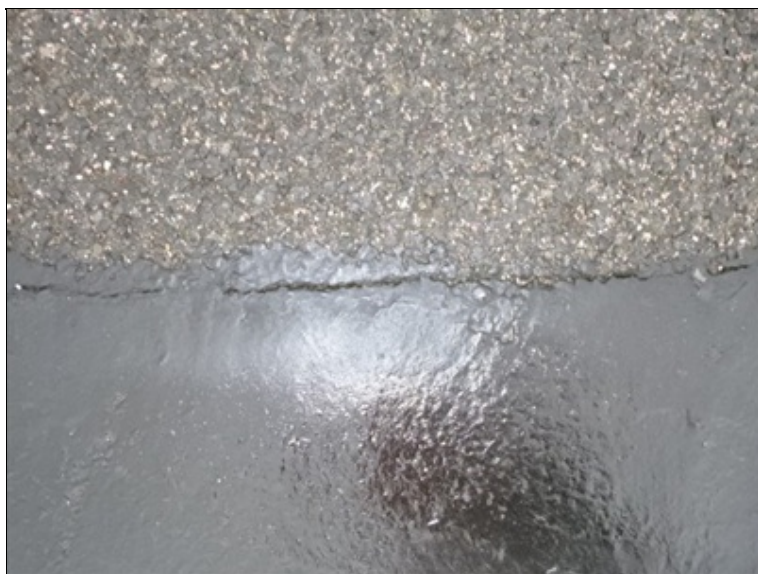
Mostní závěr EMZ oddělen trhlinami od krytu vozovky. lehká

deformace závěru, vyjeté koleje.

EMZ nad opěrou 1

Mostní závěr EMZ oddělen trhlinami od krytu vozovky. lehká deformace závěru, vyjeté koleje.

| [4] | 2.3 | Mostní závěry / Opěra_1 | Utěsnit trhliny mezi EMZ nad opěrou 1 a vozovkou. |

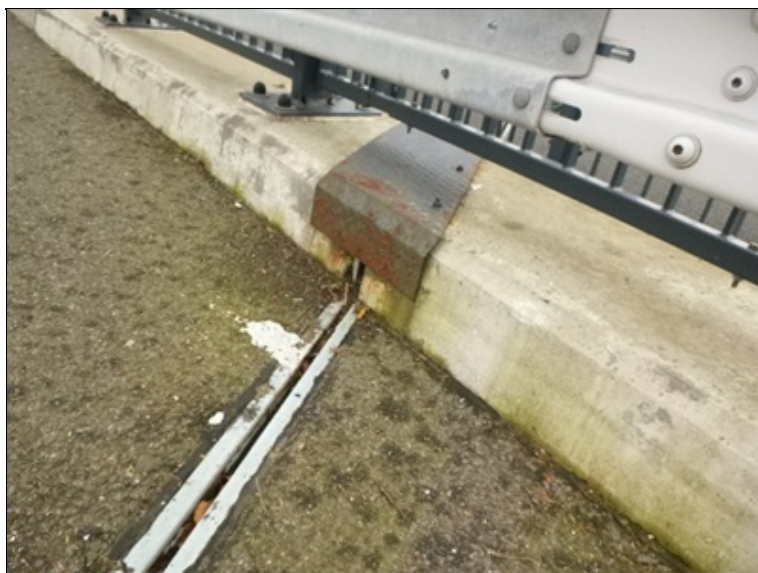
Těsnící profil mostního závěru nad opěrou 2 je zanesený. Krycí plech na pravé římse koroduje.

Mostní závěr nad opěrou 2 vpravo

| [3] | 2.3 | Mostní závěry / Opěra_2 | Pročistit těsnicí profil mostního závěru nad opěrou 2. Doplnit PKO krycího plechu mostního závěru v římsové části. |

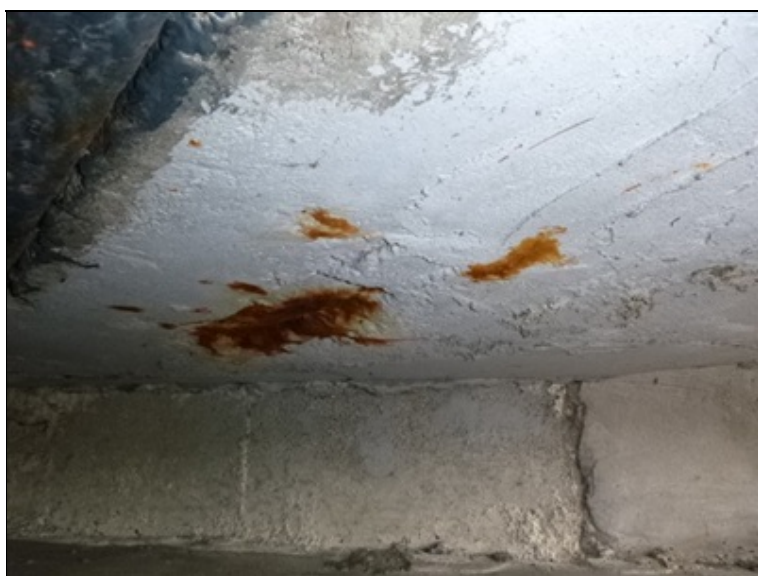
Podhled krajního levého nosníku za uložením na ložisko

V podhledu nosníků místy lokální stopy rzi. Ve dvou spárách mezi nosníky zleva stopy po průsaku rzi.

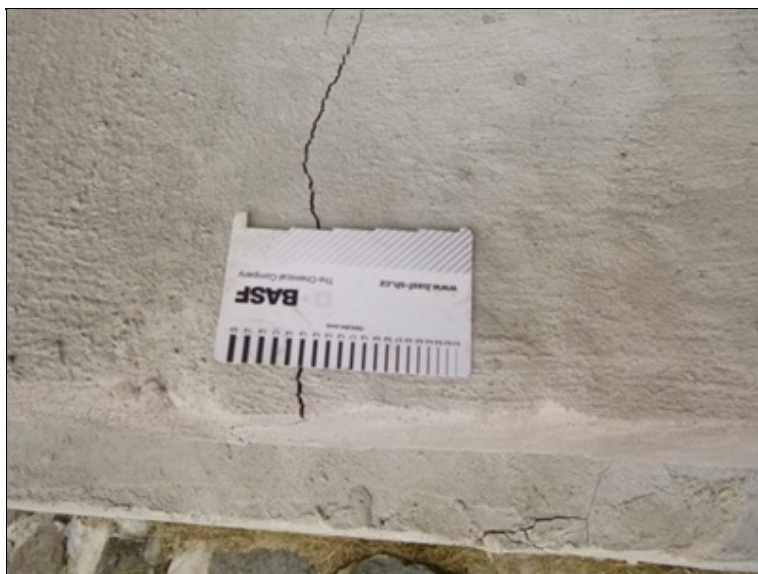
V krajním levém nosníku je nad opěrou 1 trhlina ve spodní přírubě cca 0,80m od konce nosníku . Délka trhliny je 0,22m(spodní líc)+0,12m (tl. příruby)+0,56m, šířka 1,5mm

Trhlina v krajním pravém nosníku 0,8m od okraje , dl 0,56m na horním líci.

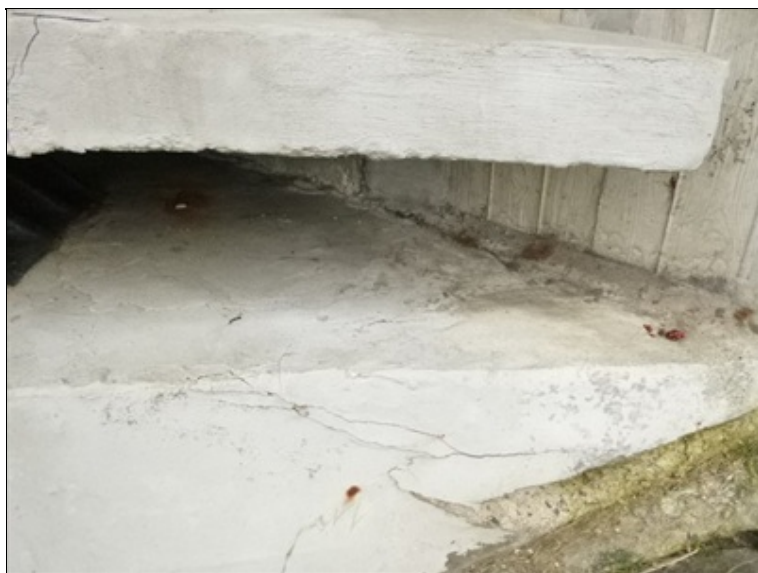
Beton úložného prahu opěry 1 vlevo degradován do hloubky cca 5cm.

Levý okraj opěry 1

| [1] | 1.2 | Mostní podpěry a křídla | Odstranit degradovaný beton a sanovat úložný práh. |
