Most 35-005a.3

Podchod pro pěší, Chrastava

BĚŽNÁ PROHLÍDKA

Objekt: Most ev.č. 35-005a.3 (Podchod pro pěší, Chrastava)

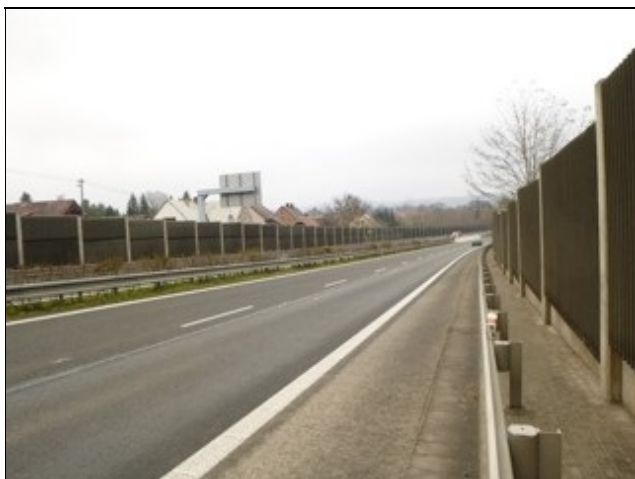
Šířkové uspořádání na mostě po směru staničení

[4.1] 4.3 Dopravní značení, označení mostu / Obecně Chybí tabulky s ev.č. mostu.

4.3 Dopravní značení, označení mostu

Chybí tabulky s ev.č. mostu.

Osadit ev.č. mostu.

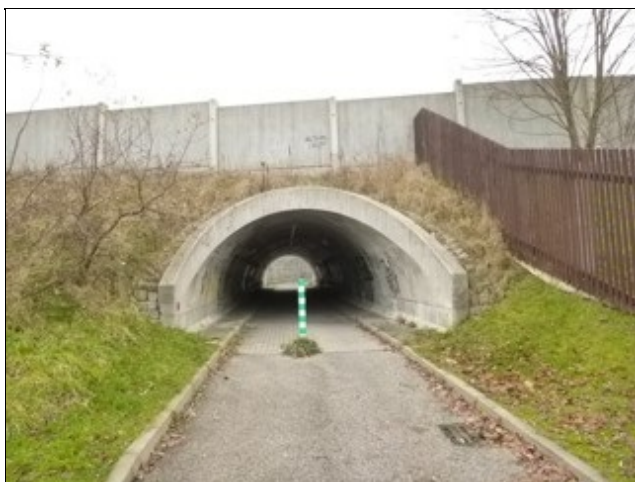
Pohled zprava

[4.2] 4.6 Území pod mostem a přístupové cesty / Obecně Vpravo u portálu oblouku náletové dřeviny. Dlažby kolem portálů na obou (zejména vpravo) stranách zarostlé vegetací.

4.6 Území pod mostem a přístupové cesty

Vpravo u portálu oblouku náletové dřeviny. Dlažby kolem portálů na obou (zejména vpravo) stranách zarostlé vegetací.

- [2] 4.6 Území pod mostem a Odstranit náletové dřeviny a vegetaci z dlažby vpravo.
přístupové cesty / Obecně

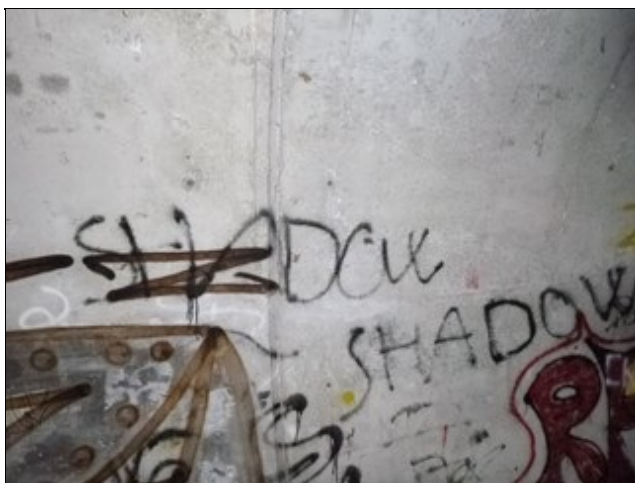
Pohled na opěru 1

[1.1] 1.2 Mostní podpěry a křídla Opěry pokresleny grafity.

1.2 Mostní podpěry a křídla
Opěry pokresleny grafity.
