Most 35-006..1

Estakáda Chrastava

BĚŽNÁ PROHLÍDKA

Datum provedení prohlídky: 27.11.2017

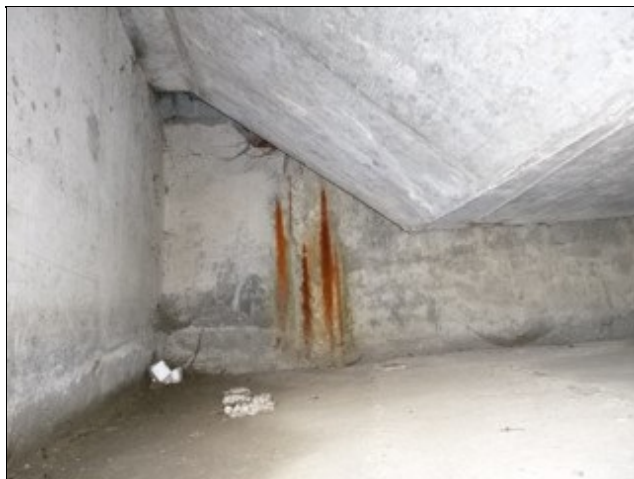
Závěrná zídka opěra 1 vpravo

Na závěrnou zídku opěry 1 zatéká na obou okrajích.

1.2.5 Závěrná zídka

| [1] | 1.2.5 Závěrná zídka / Opěra_1 | Po pročištění mostních závěrů sledovat změny v zatékání na závěrnou zídku v rámci BPM. |

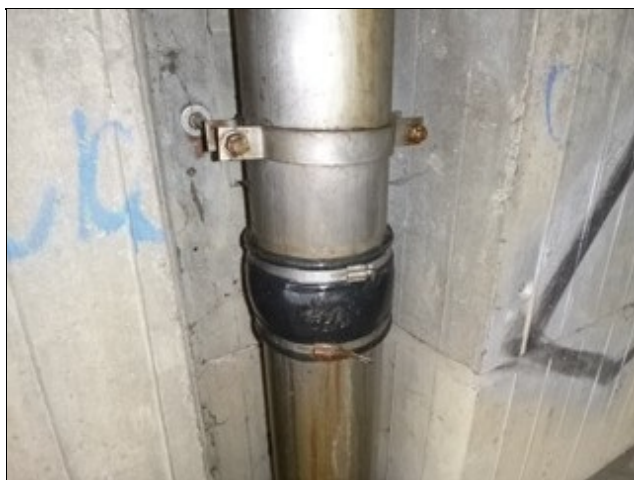
Odvodnění u opěry 1

Svislý svod odvodnění je zacpaný, objímkami distančního kusu prosakuje voda, která stéká po rouře.

3.6 Odvodnění mostu

| [6] | 3.6 Odvodnění mostu / Opěra_1 | Gumový kus demontovat, rouru odvodnění pročistiti a opětovně zkompletovat. |

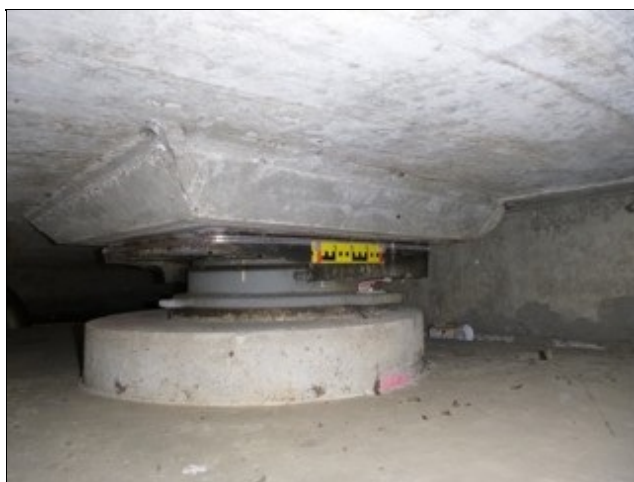
Ložisko opěra 1

Některé rysky nastavení ložisek jsou ohnuté, na opěře 1 chybí část ochranné gumové manžety.

2.2 Ložiska, klouby

| [2] | 2.2 Ložiska, klouby / Obecně | Doplnit, případně opravit měření pohybu ložisek. |

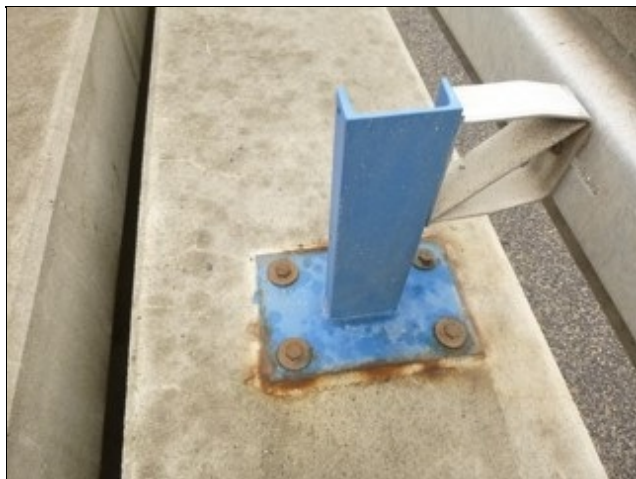
Patní desky svodidla vlevo

| [4.1] | 4.1 Svodidla/zábradelní svodidla / Obecně | Hrany patních desek korodují, PKO nefunkční.

4.1 Svodidla/zábradelní svodidla

Hrany patních desek korodují, PKO nefunkční.

| [7] | 4.1 Svodidla/zábradelní | Ocelové patní desky záchytného systému odrezit (včetně kotevních |

| | svodidla / Obecně | šroubů) a obnovit PKO. |

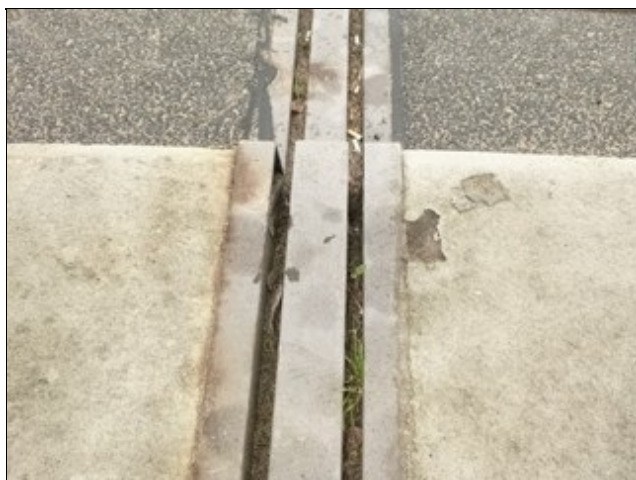
Mostní závěr nad opěrou 2

Těsnící profily obou mostních závěrů jsou zanesené.

2.3 Mostní závěry

| [3] | 2.3 Mostní závěry / Obecně | Vyčistit oba mostní závěry. |

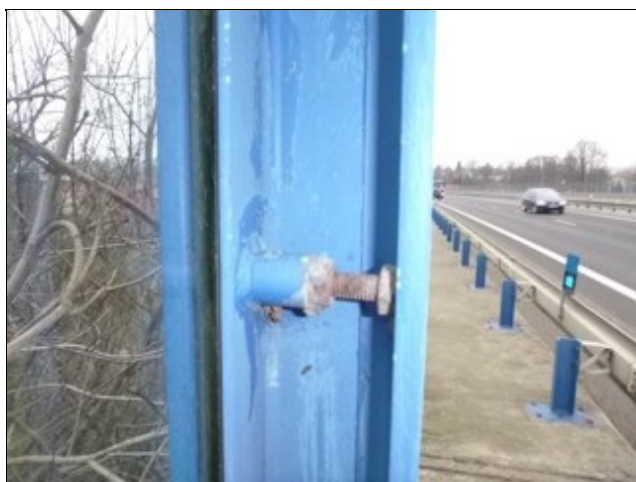
Distanční prvky PHC

| [4.2] | 4.5 Protihlukové zdi / Obecně | Distanční a spojovací šrouby na PHC jsou napadeny korozí.

| [9] | 4.5 Protihlukové zdi / Obecně | Distanční a spojovací prvky PHC očistit a opatřit ochranným nátěrem. Doplnit chybějící siluety dravců na skleněnou výplň PHC. |

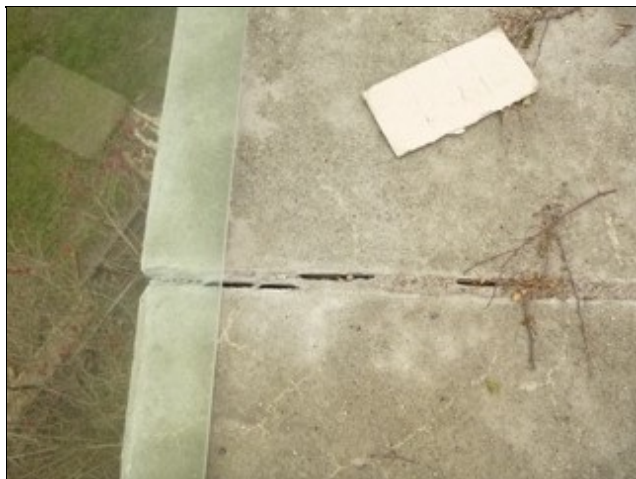
Těsnící tmel dilatačních spár v římsách a chodnicích je v některých spárách nefunkční. Dilatační spára mezi křídlem a opěrnou zdí vpravo před opěrou 1 je otevřená, tmel je nefunkční, odtržený po celé délce spáry.

Dilatační spára mezi křídlem mostu a opěrnou zdí vpravo.

3.3 Římsy, obrubníky, zálivky

Těsnící tmel dilatačních spár v římsách a chodnících je v některých spárách nefunkční. Dilatační spára mezi křídlem a opěrnou zdí vpravo před opěrou 1 je otevřená, tmel je nefunkční, odtržený po celé délce spáry.

| [5] | 3.3 Římsy, obrubníky, zálivky / Obecně | Nefunkční tmel z dilatačních spár v římsách a chodnicích odstranit, spáru vyčistit, napenetrovat stykové plochy a zatěsnit trvale pružným tmelem. |
