Most 35-006..2

Estakáda Chrastava

BĚŽNÁ PROHLÍDKA

Datum provedení prohlídky: 27.11.2017

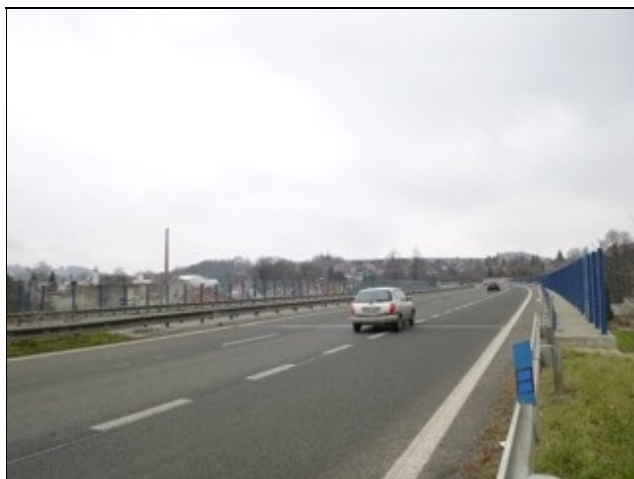
Za opěrou 2 chybí evidenční číslo mostu.

Šířkové uspořádání na mostě po směru staničení

| [7] 4.3 Dopravní značení, označení mostu | Osadit tabulku s ev.č. mostu za opěru 2. |

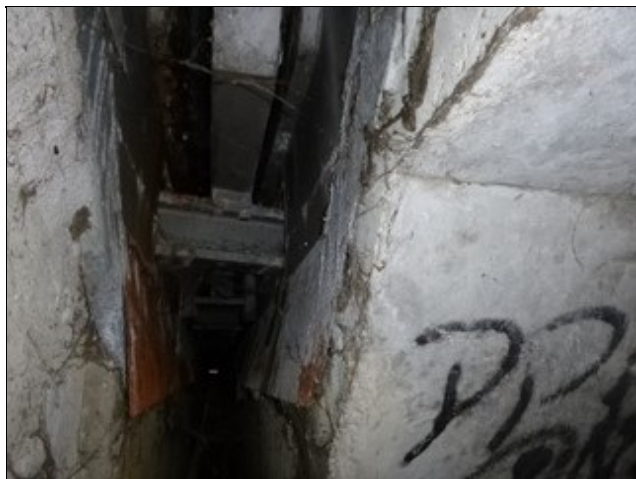
Na závěrnou zídku opěry 1 vpravo zatéká dilatačním závěrem.

Dilatace vpravo na opěře 1

| [1] 1.2.5 Závěrná zídka | Po pročištění mostních závěrů sledovat změny v zatékání na závěrnou zídku v rámci BPM. |

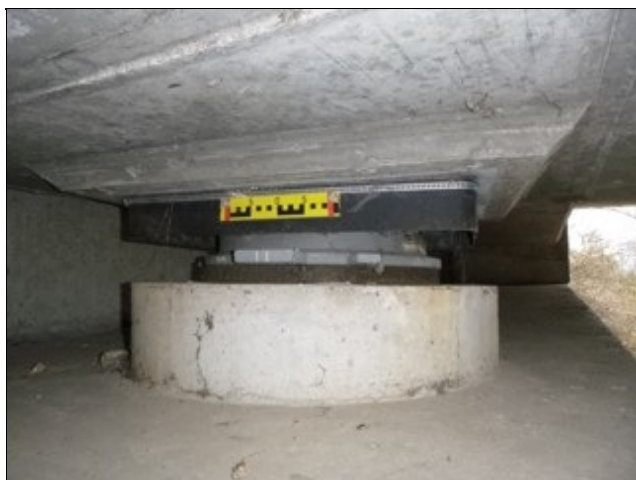
Rysky nastavení ložisek na opěře 1 a piliři 4 jsou ohnuté, nebo chybí.

Levé ložisko na opěře 1

Rysky nastavení ložisek na opěře 1 a piliř 4 jsou ohnuté, nebo chybí.

| [2] 2.2 Ložiska, klouby | Doplnit, případně opravit měření pohybu ložisek. |

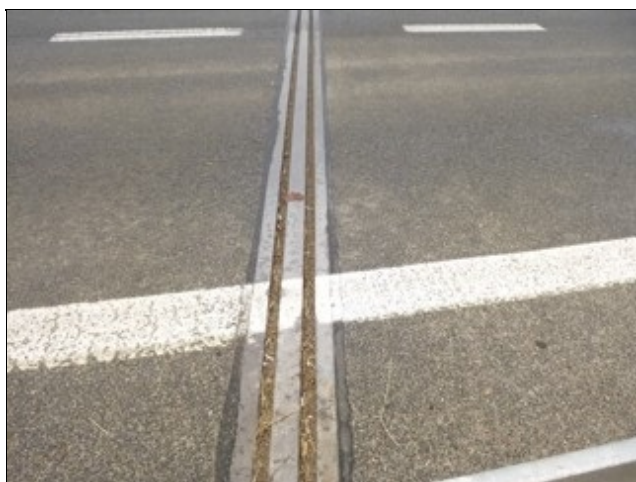
Těsnící profily mostních závěrů jsou zanesené.

Mostní závěr nad opěrou 1

| [3] 2.3 Mostní závěry / Obecně | Vyčistit oba mostní závěry od nečistot. |

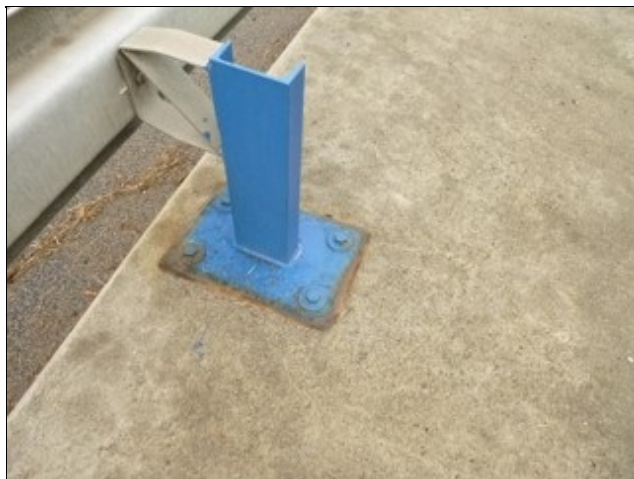
Počínající koroze na hranách patních desek zábradlí.

Sloupky svodidel

| [6] 4.1 Svodidla/zábradelní svodidla / Obecně | Mechanicky očistit hrany patních desek sloupků svodidel a obnovit PKO. |

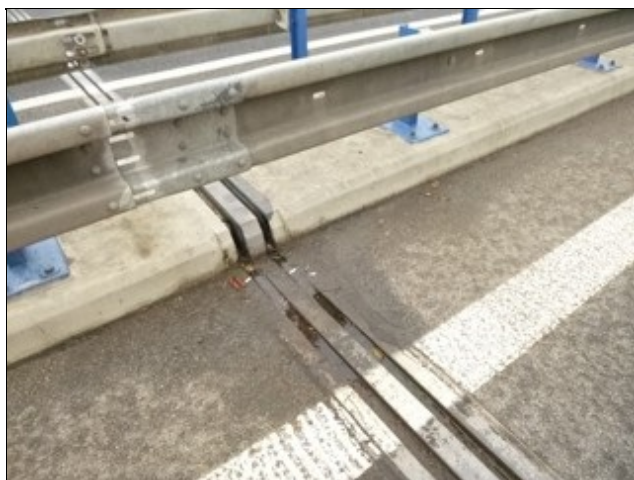
2.3 Mostní závěry

Mostní závěr nad opěrou 2

Těsnící profily mostních závěrů jsou zanesené.
