# **Most 35-006a.3**

Podchod pro pěší v Chrastavě

## **BĚŽNÁ PROHLÍDKA**

Datum provedení prohlídky: 27.11.2017

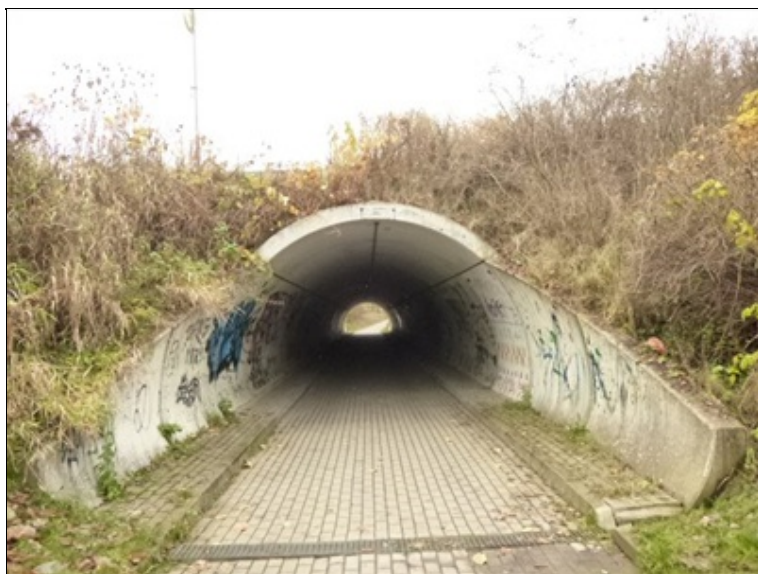
Pohled zprava

Oba portály podchodu zarostlé vegetací.

**4.6 Území pod mostem a přístupové cesty**  
Oba portály podchodu zarostlé vegetací.

Kolem portálů (cca 0,5m od hrany) odstranit vegetaci.

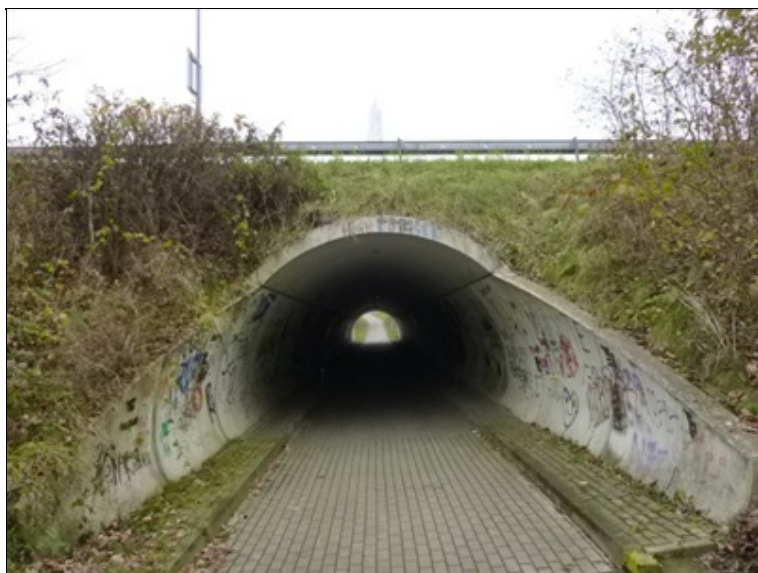
Pohled zleva

**4.6 Území pod mostem a přístupové cesty**  
Oba portály podchodu zarostlé vegetací.

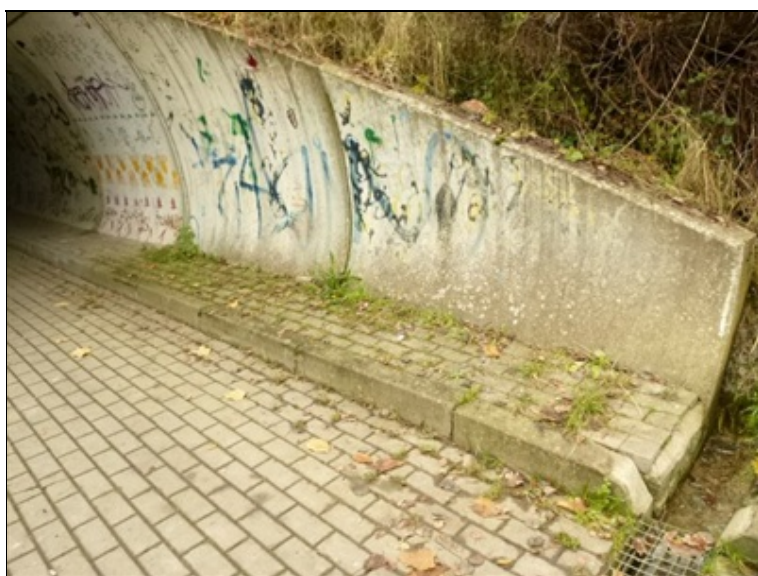
Křídlo u opěry 2 vpravo

**4.6 Území pod mostem a přístupové cesty**  
Oba portály podchodu zarostlé vegetací.

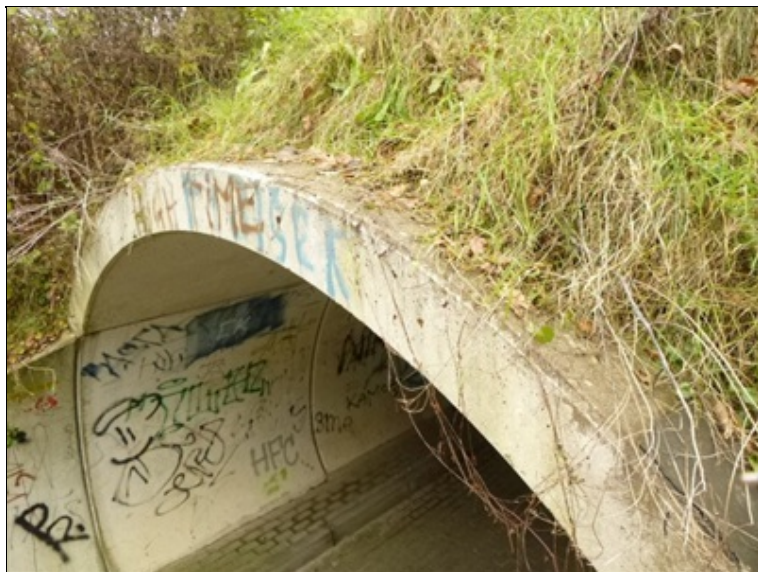
Pohled na portál zleva

**4.6 Území pod mostem a přístupové cesty**  
Oba portály podchodu zarostlé vegetací.

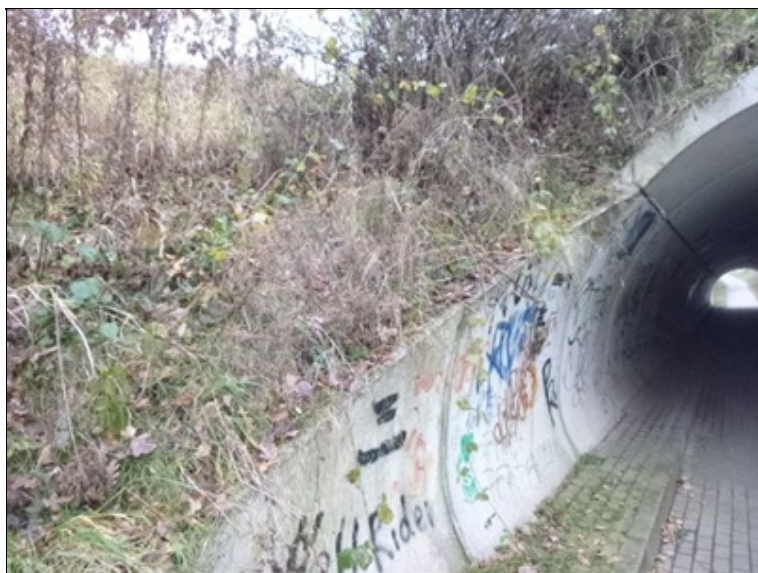
Pohled na křídlo u opěry 2 vlevo

**4.6 Území pod mostem a přístupové cesty**  
Oba portály podchodu zarostlé vegetací.
