Most 35-007..1

Most přes sil. III/27250

BĚŽNÁ PROHLÍDKA

Datum provedení prohlídky: 27.11.2017

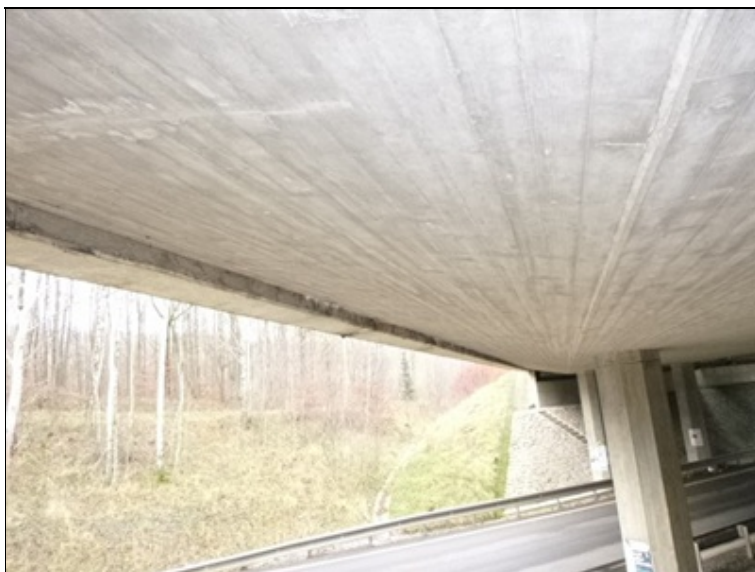
Podhled pravého okraje konstrukce

3.3 Římsy, obrubníky, zálivky

Pod římsami zatéká na okraje konzoly mostovky.

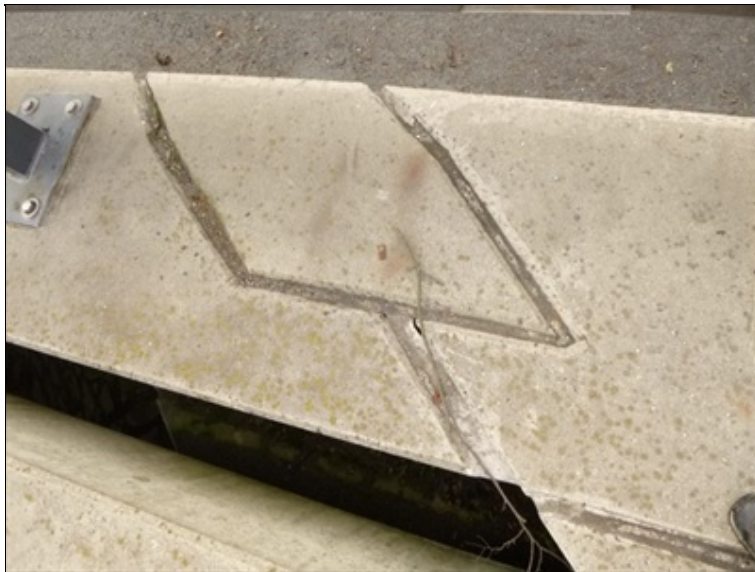
Dilatační spára v římse nad opěrou 1

3.3 Řimsy, obrubníky, zálivky

Těsnění dilatačních spár v římách nefunkční.

[1] 3.3 Římsy, obrubníky, zálivky Nefunkční tmel z dilatačních spár v římsách odstranit, spáru vyčistit, napenetrovat stykové plochy a zatěsnit trvale pružným tmelem

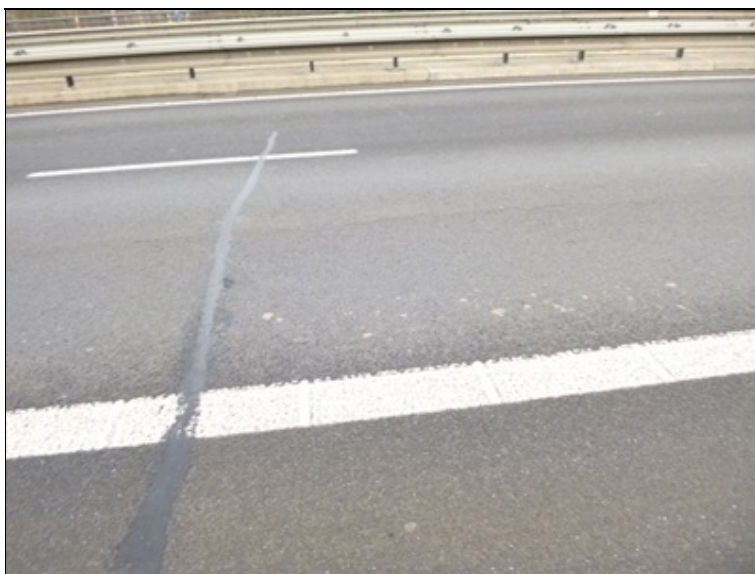
3.1 Vozovka

Povrch vozovky otevřený, opravované trhliny.
