Most 35-007..2

Most přes sil. III/27250

BĚŽNÁ PROHLÍDKA

Objekt: Most ev.č. 35-007..2 (Most přes sil. III/27250)

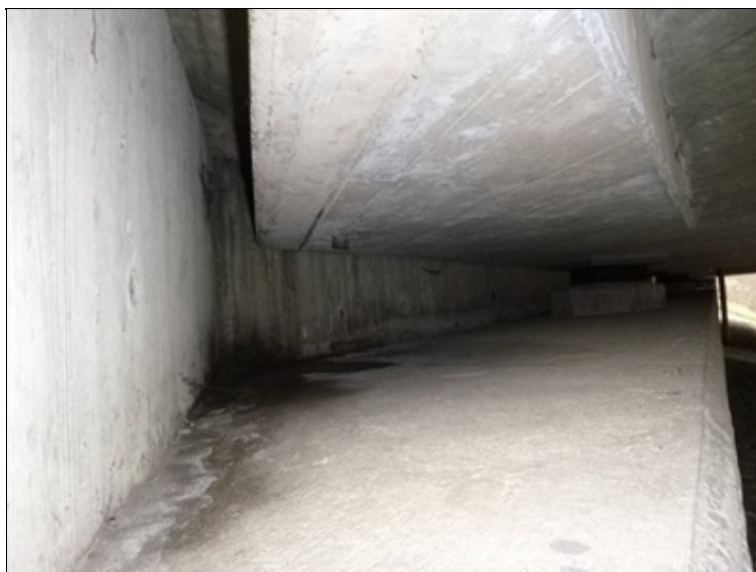
Úložný práh opěry 2 vlevo

Těsnění dilatačních spár v římsách nefunkční , zatéká na oba okraje konstrukce pod římsami. Nejsilnější zatékání nad oběma opěrami vpravo.

3.3 Římsy, obrubníky, zálivky

Těsnění dilatačních spár v římsách nefunkční ,
zatéká na oba okraje konstrukce pod římsami.
Nejsilnější zatékání nad oběma opěrami vpravo.

- [1] 3.3 Římsy, obrubníky, zálivky Nefunkční tmel z dilatačních spár v římsách odstranit, spáru vyčistit, napenetrovat stykové plochy a zatěsnit trvale pružným tmelem.

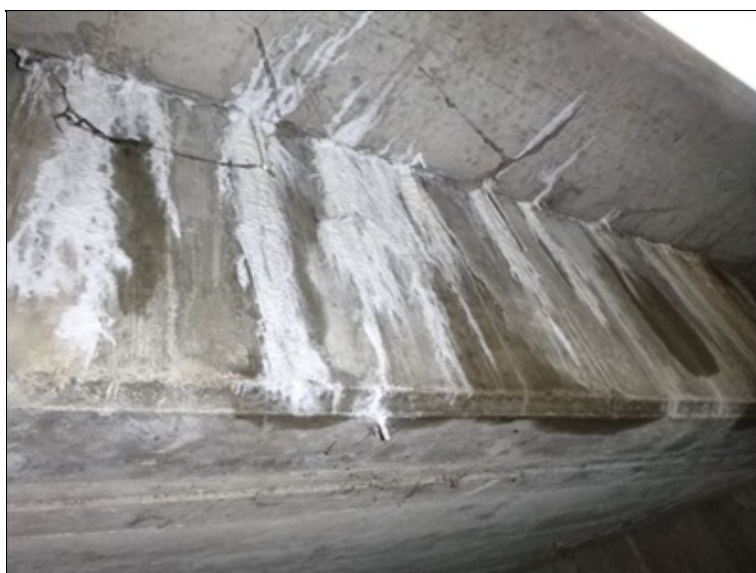
podhled římsy vpravo nad opěrou 2

3.3 Římsy, obrubníky, zálivky

Těsnění dilatačních spár v římsách nefunkční ,
zatéká na oba okraje konstrukce pod římsami.
Nejsilnější zatékání nad oběma opěrami vpravo.

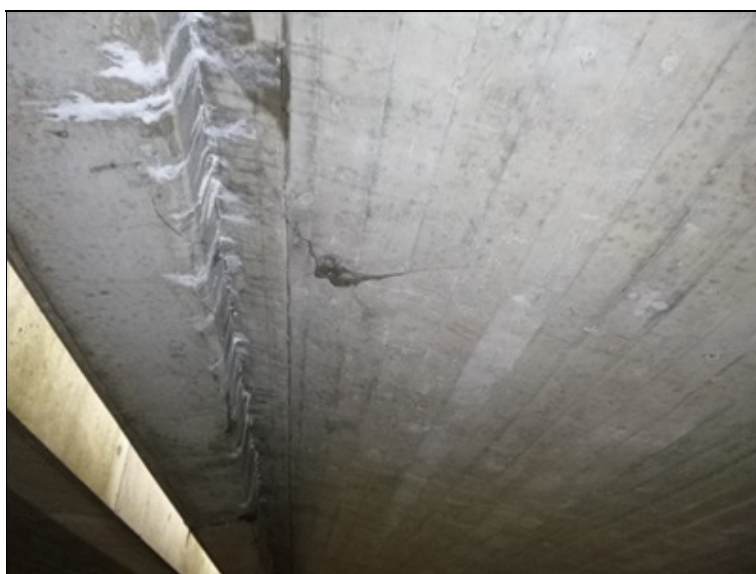
Podhled římsy

3.3 Římsy, obrubníky, zálivky

Těsnění dilatačních spár v římsách nefunkční ,
zatéká na oba okraje konstrukce pod římsami.
Nejsilnější zatékání nad oběma opěrami vpravo.

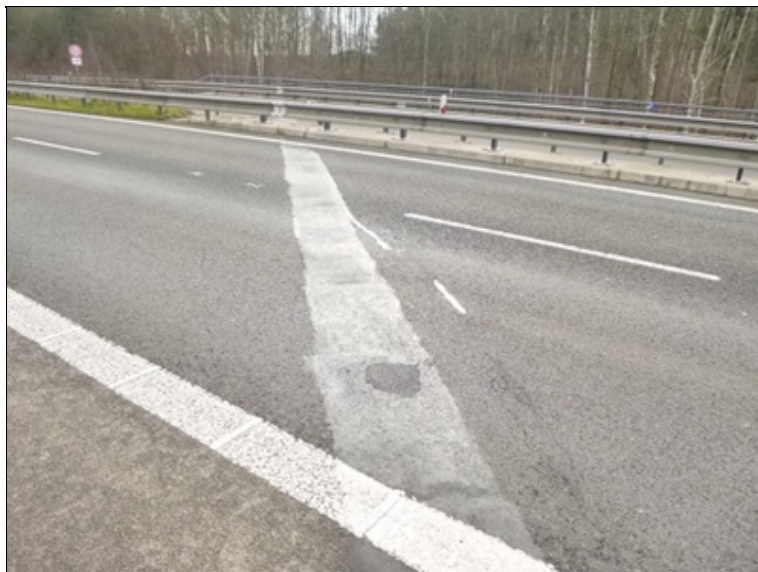
Mostní závěr nad opěrou 2

V obou EMZ vyjeté koleje.

2.3 Mostní závěry

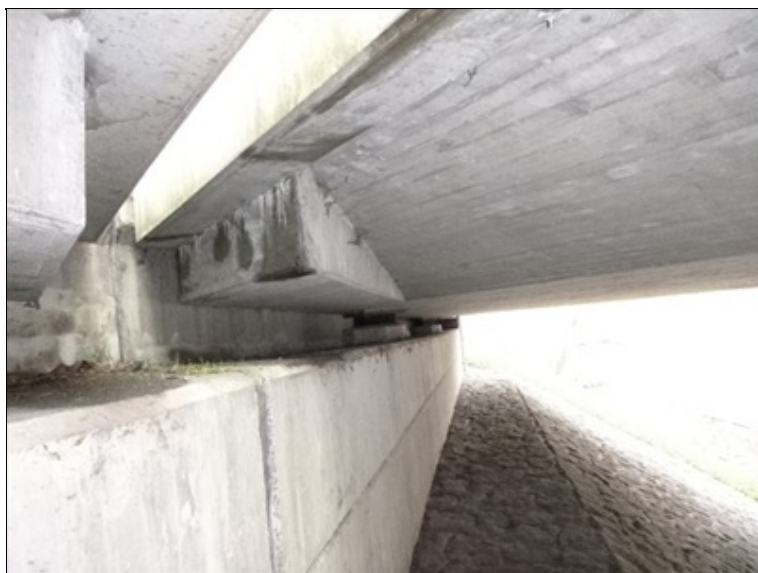
Opěra 1 vpravo

3.3 Římsy, obrubníky, zálivky

Těsnění dilatačních spár v římsách nefunkční ,
zatéká na oba okraje konstrukce pod římsami.
Nejsilnější zatékání nad oběma opěrami vpravo.
