Most 35-007a.1

Most přes ulici V Polích, Bedřichovka

BĚŽNÁ PROHLÍDKA

Objekt: Most ev.č. 35-007a.1 (Most přes ulici V Polích, Bedřichovka)

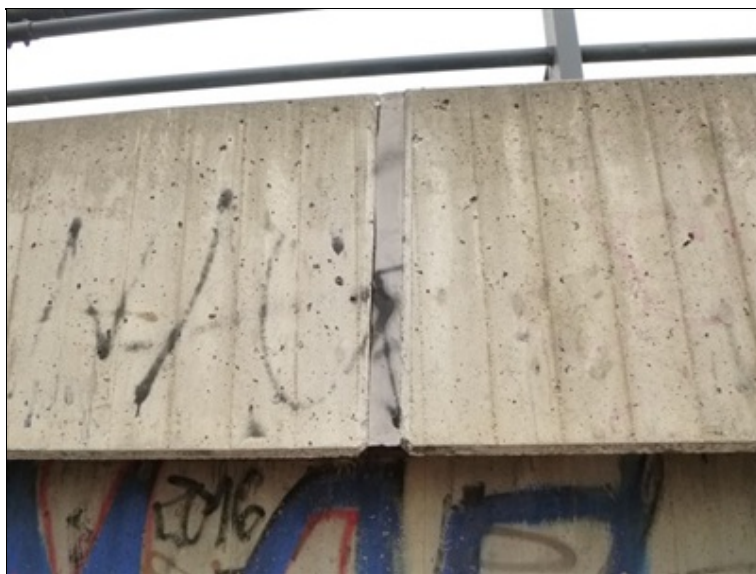
Tmely dilatačních spár v římsách jsou nesoudržné s betonem říms, netěsní.

Dilatační spára v římse nad opěrou 2 vpravo

| [3] | 3.3 Římsy, obrubníky, zálivky | Nefunkční tmel z dilatačních spár v římsách a chodnících odstranit, spáru vyčistit, napenetrovat stykové plochy a zatěsnit trvale pružným tmelem |

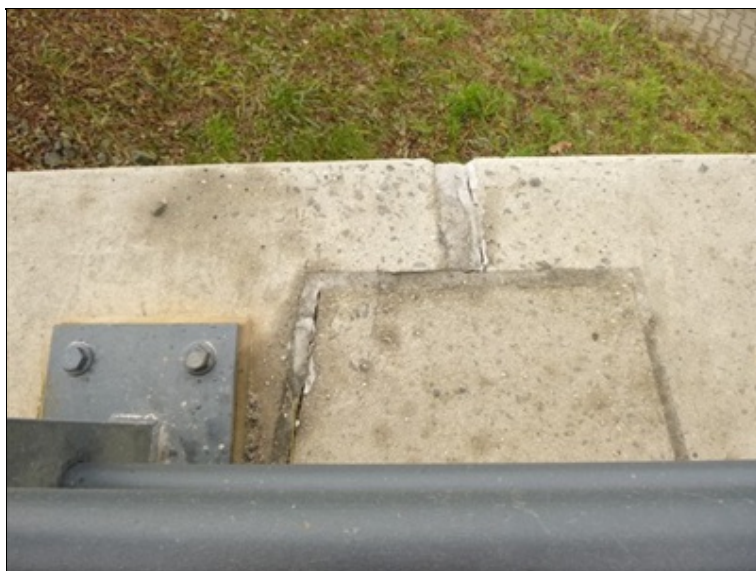
3.3 Římsy, obrubníky, zálivky

Dilatační spára v římse

Tmely dilatačních spár v římsách jsou nesoudržné s betonem říms, netěsní.

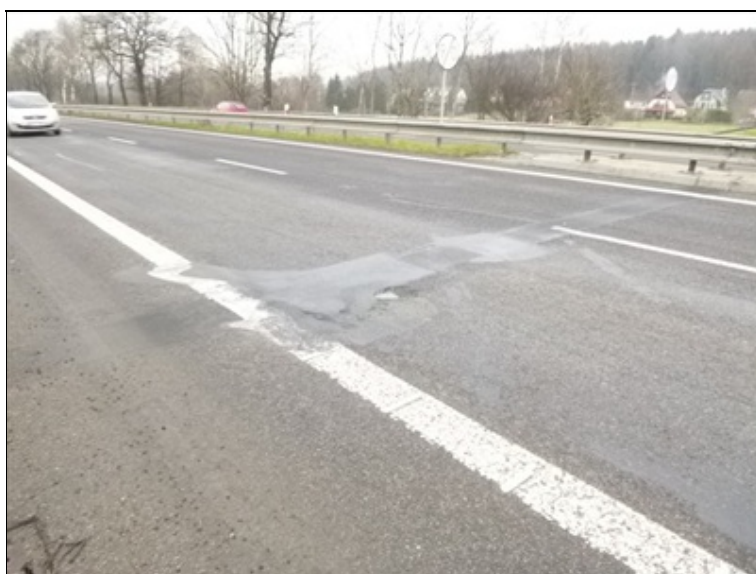
EMZ nad opěrou 1 je v pravé části zcela vyjetý do hlubokého výtlučku, pokleslá i živičná vozovka v okolí.

Mostní závěr nad opěrou 1

EMZ nad opěrou 1 je v pravé části zcela vyjetý do hlubokého výtluku, pokleslá i živičná vozovka v okolí.

| [2] | 2.3 Mostní závěry / Obecně | Vyměnit EMZ za nový minimální rozsah opravy je přes pravý jízdní pruh. |

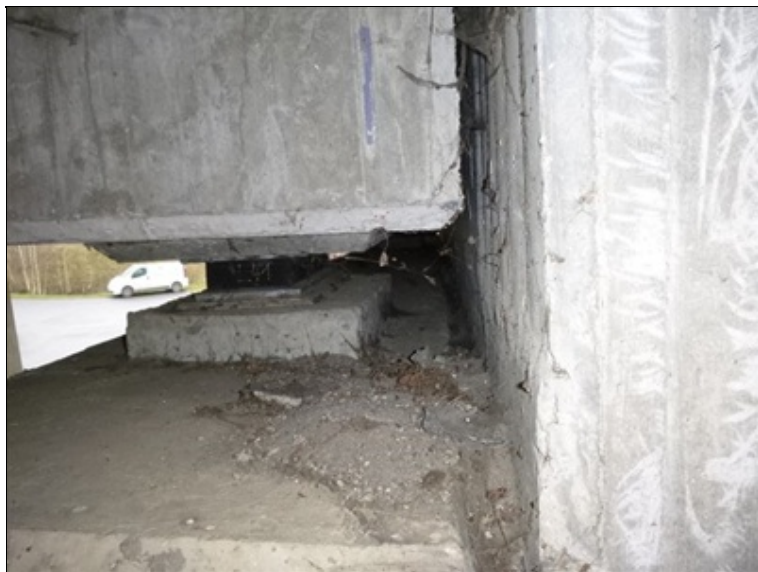
Na úložném prahu opěry vlevo 1 nečistoty.

Úložný práh , opěra 1 vlevo

| [1] | 1.2.3 Úložný práh / Opěra_1 | Očistit úložný práh opěry 1. |

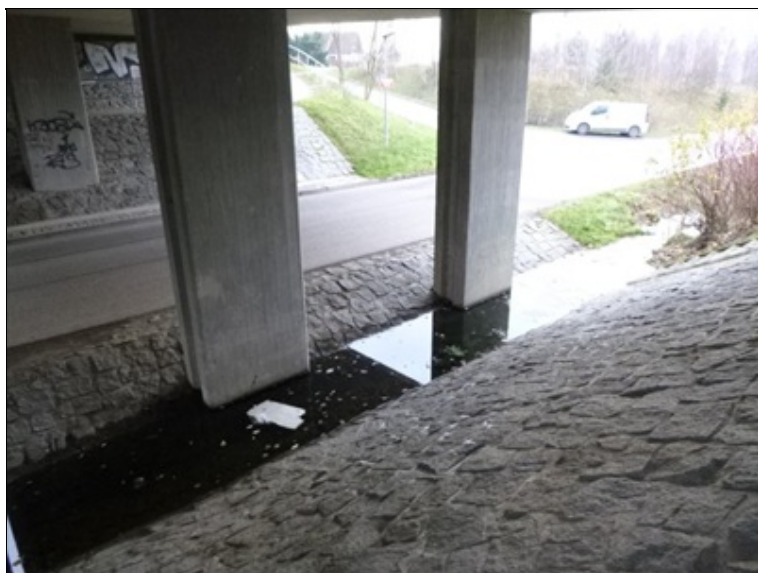
U pat sloupů pilíře 02 stojí voda.

Odvodnění u piliře 2.

U pat sloupů piliře 02 stojí voda.

| [4] | 4.6 Území pod mostem a přístupové cesty | Odvodnit žlab podél komunikace pročištěním navazujícího úseku a zvýšením hladiny pod mostem. |

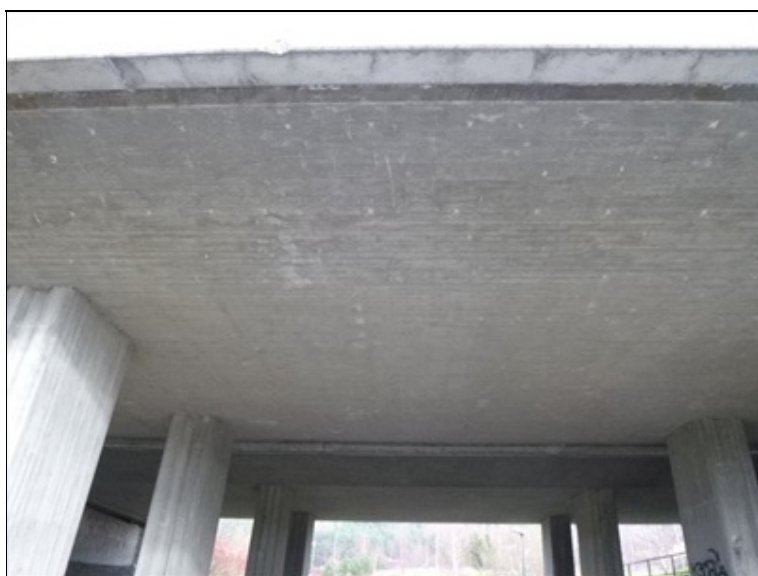
2.1.1 Mostovka

V podhledu mostovky beton poškozen projíždějícími vozidly.

Podhled ve středním poli
