Most 35-007a.2

Most přes ulici V Polích, Bedřichovka

BĚŽNÁ PROHLÍDKA

Datum provedení prohlídky: 27.11.2017

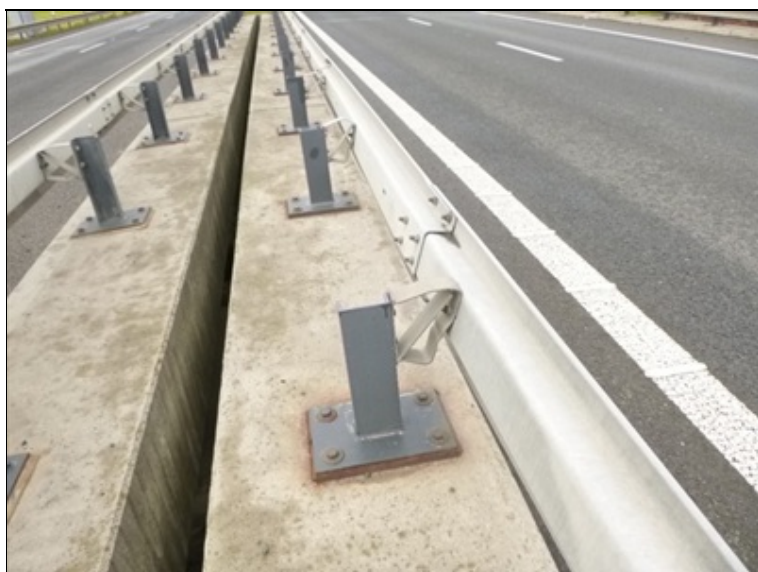
Deformace svodidla vpravo před opěrou 2

Na obou stranách mostu jsou uvolněné distanční díly , místy chybí spojovací šrouby a před opěrou 2 vpravo jsou deformovány 3 hrnce.

| [4] | 4.1 | Svodidla/zábradelní svodidla | Vyměnit deformované svodidlové hrnce a doplnit kotevní materiál záchytného systému, případně dotáhnout. |

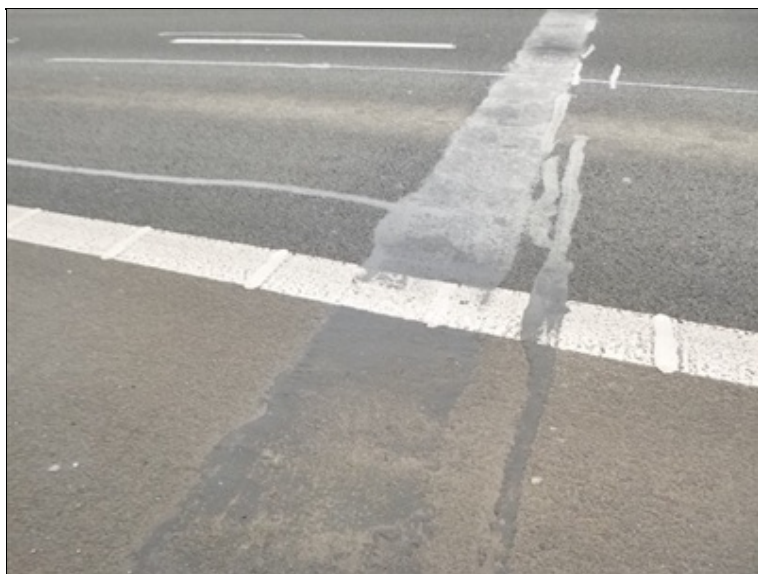
EMZ nad opěrou 1

EMZ nad opěrou 2 s počínajícím výtlupek , v obou mostních závěrech vyjeté koleje.

| [1] | 2.3 | Mostní závěry / Obecně | Opravit výtluk v EMZ nad opěrou 2 |

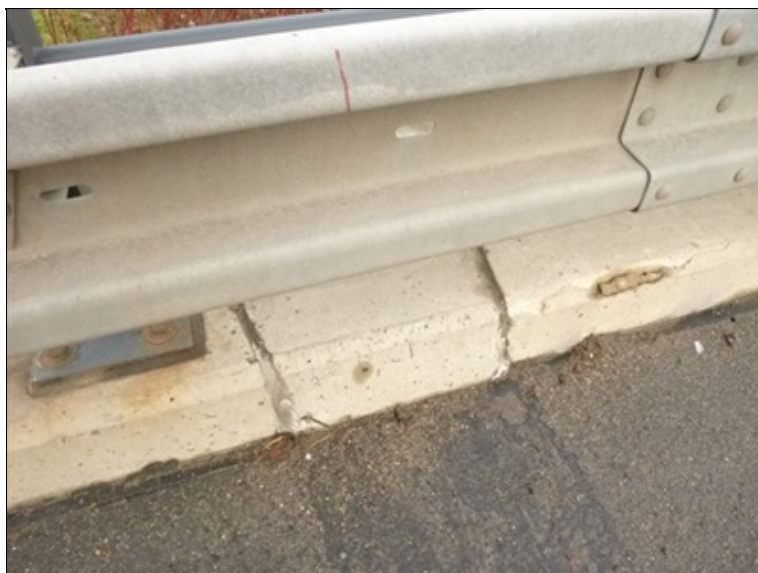
Dilatace v římse nad opěrou 1 vlevo

Tmely dilatačních spár v římách jsou nesoudržné s betonem říms, netěsní

| [2] | 3.3 | Římsy, obrubníky, zálivky | Nefunkční tmel z dilatačních spár v římsách a chodnících odstranit, spáru vyčistit, napenetrovat stykové plochy a zatěsnit trvale pružným tmelem |

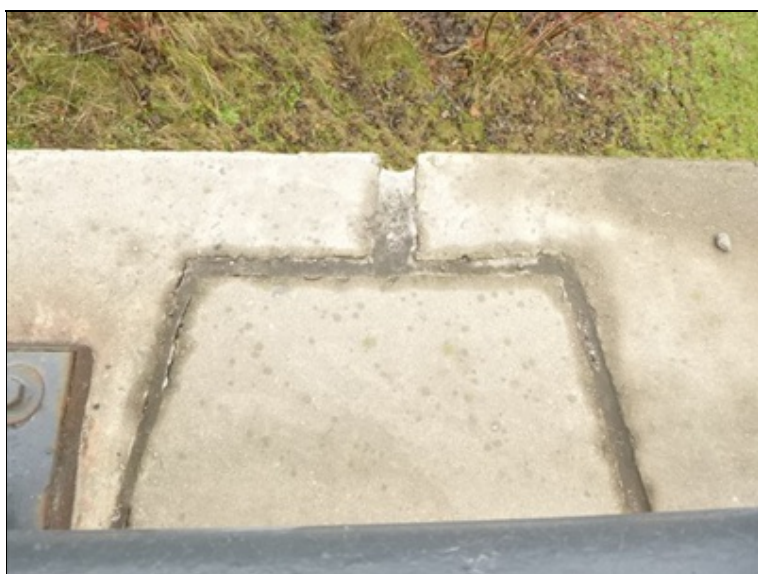
Dilatace v římse nad opěrou 1 vlevo

Tmely dilatačních spár v římách jsou nesoudržné s betonem říms, netěsní

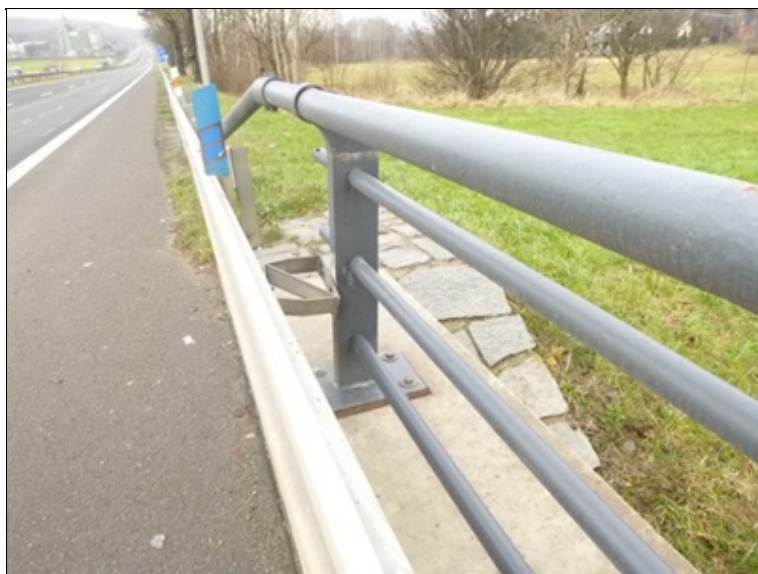
Uvolněná krabice svod. zábradlí vlevo

Na obou stranách mostu jsou uvolněné distanční díly , místy chybí spojovací šrouby a před opěrou 2 vpravo jsou deformovány 3 hrnce.

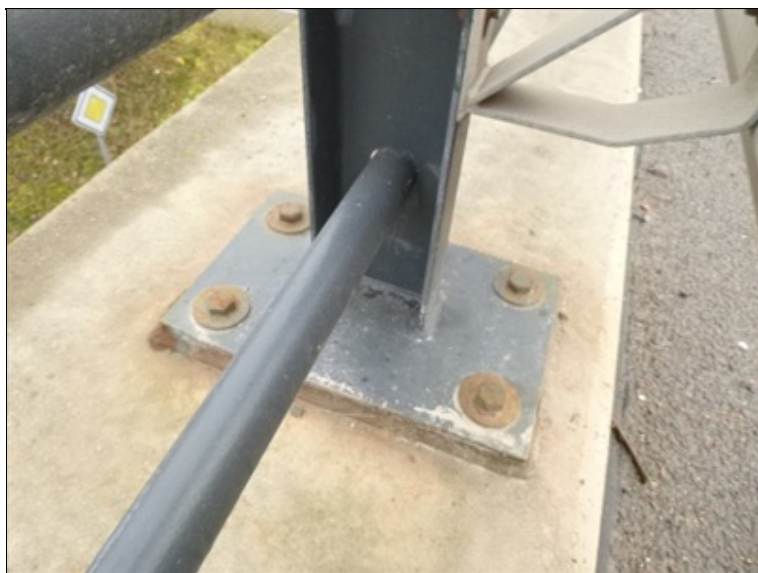
Patní desky záchytného systému

Kotevní prvky záchytného systému místy korodují. Sloupky zábradelního svodidla začínají korodovat v místech svarů.

| [3] | 4.1 | Svodidla/zábradelní svodidla | Korodující místa záchytného systému očistit a obnovit PKO. |

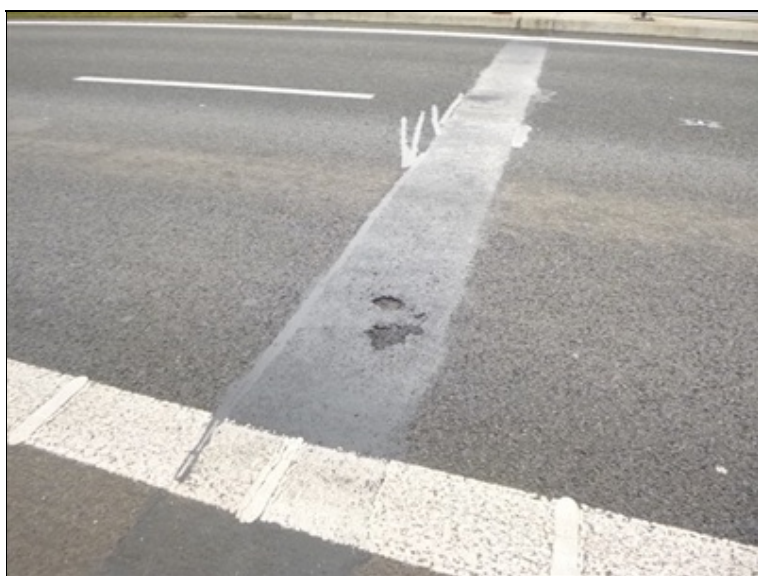
Výtluk v mostním závěru nad opěrou 2

EMZ nad opěrou 2 s počínajícím výtlukem , v obou mostních závěrech vyjeté koleje.

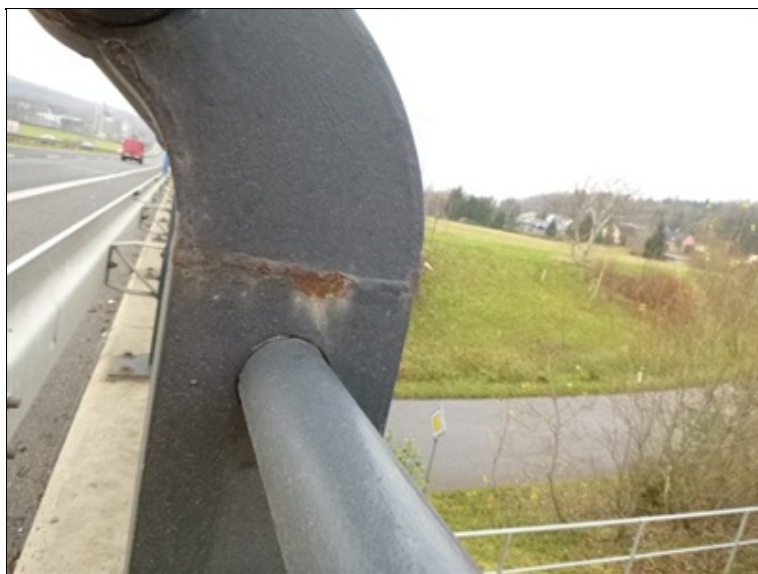
Koroze sloupku svodidlového zábradlí vlevo

Kotevní prvky záchytného systému místy korodují. Sloupky zábradelního svodidla začínají korodovat v místech svarů.

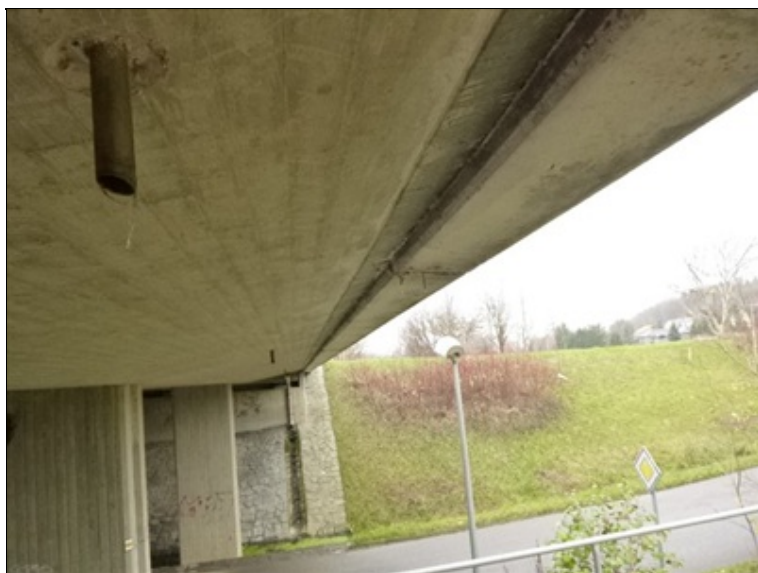
Podhled a římsa vlevo

Tmely dilatačních spár v římsách jsou nesoudržné s betonem říms, netěsní

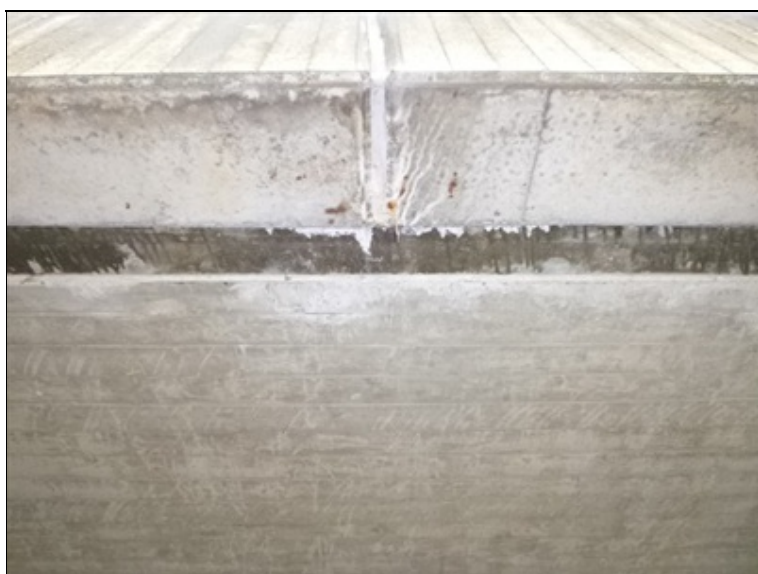
Dilatační spára v římsě na podhledu

Tmely dilatačních spár v římsách jsou nesoudržné s betonem říms, netěsní

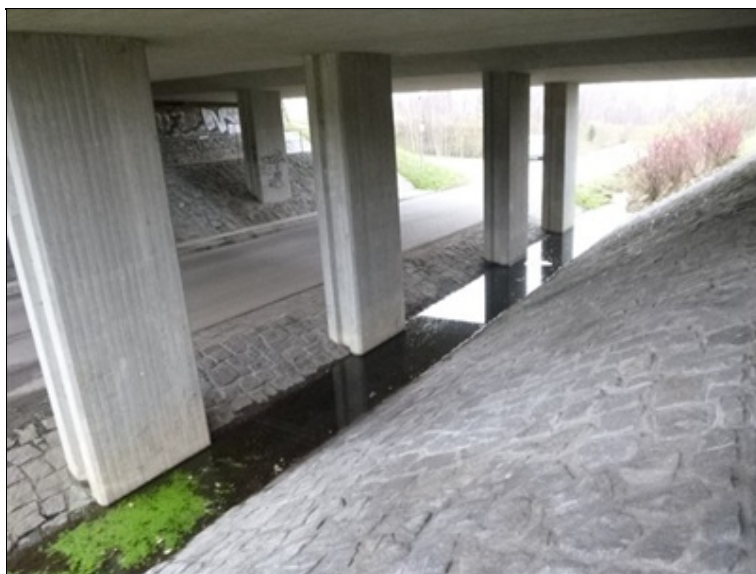
Odvodnění u piliře 02

U pat sloupů piliře 02 stojí voda. Žab odvodnění od opěry je silně vymletý.

| [5] | 4.6 | Území pod mostem a přístupové cesty | Odvodnit žlab podél komunikace pročištěním navazujícího úseku a zvýšením hladiny pod mostem. Žlabovky v části od opěry nahradit novými. |

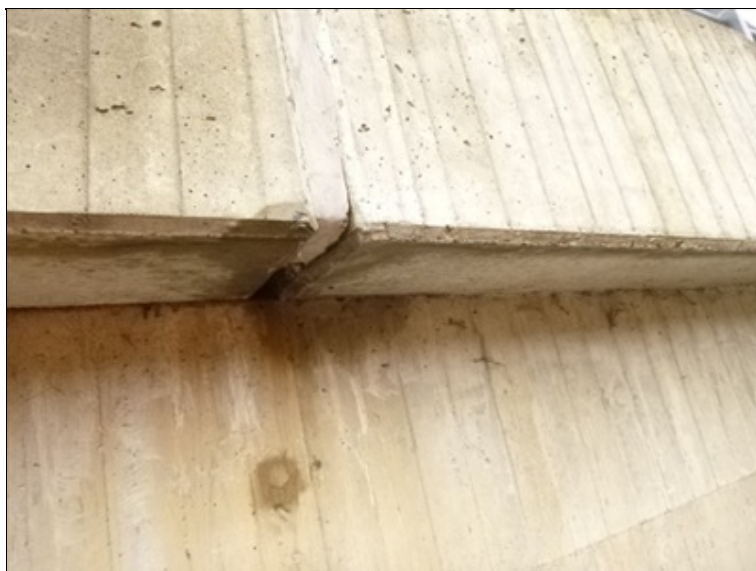
Dilatační spára v římsě nad opěrou 1

Tmely dilatačních spár v římsách jsou nesoudržné s betonem říms, netěsní

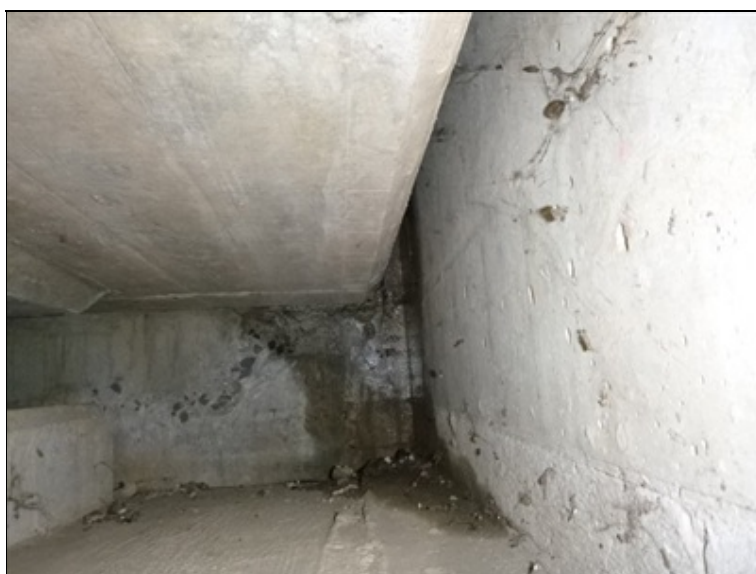
Úložný práh opěry 1 vlevo

Na úložný práh opěry 1 zatéká na obou stranách, na povrchu mokré mapy.

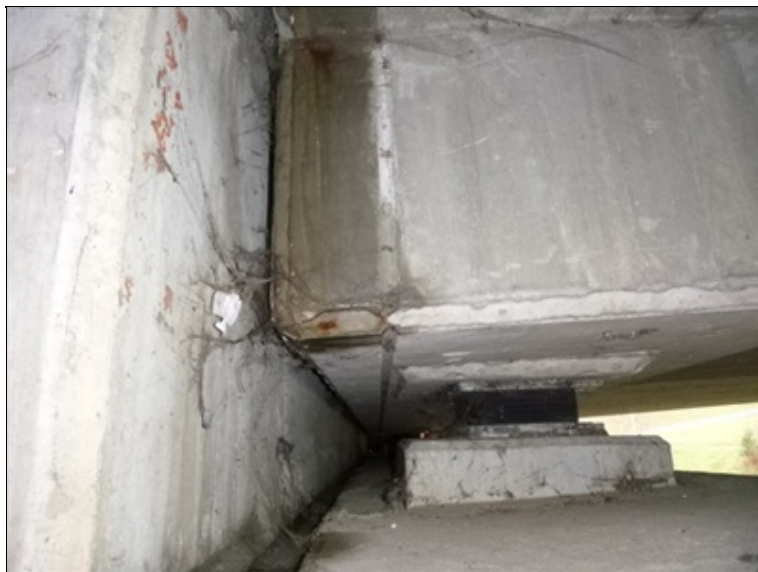
Úložný práh opěry 1 vpravo

Na úložný práh opěry 1 zatéká na obou stranách, na povrchu mokré mapy.

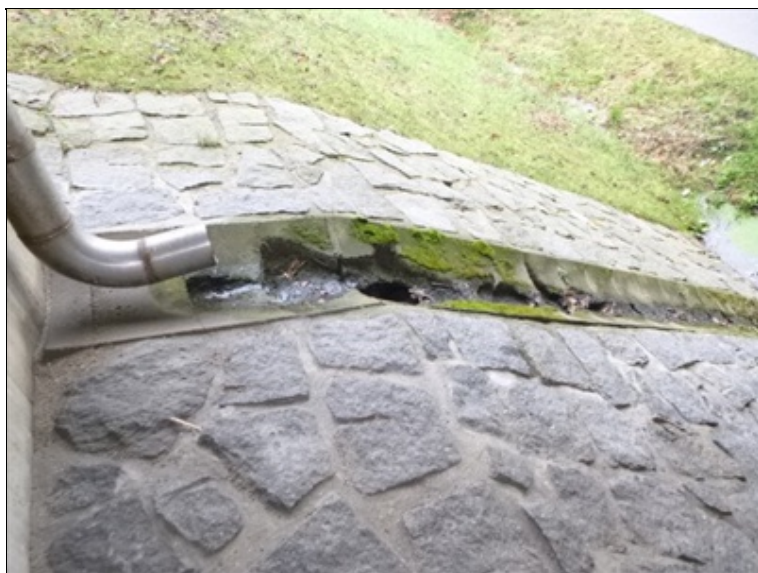
Žlab odvodnění u opěry 1 vlevo

U pat sloupů piliře 02 stojí voda. Žab odvodnění od opěry je silně vymletý.
