Most 35-008..1

Most přes sil. III/27247, Svárov

BĚŽNÁ PROHLÍDKA

Datum provedení prohlídky: 16.11.2017

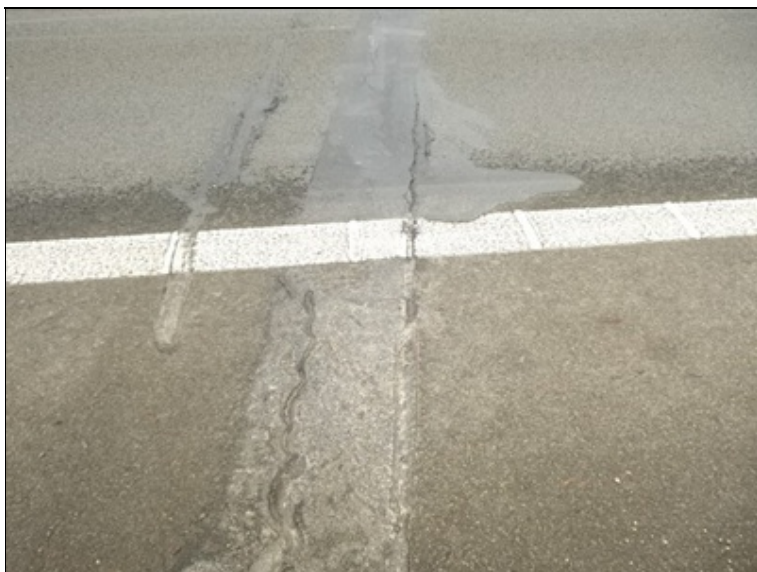
Mostní závěr nad opěrou 2

Oba mostní závěry s podélnými trhlinami, vyjeté koleje.

[1]	2.3	Mostní závěry	Utěsnit trhliny v krytu vozovky podél mostních závěrů.
[2]	3.1	Vozovka	Trhliny proříznout, vyčistit a znovu zatěsnit, výtluk opravit.
[3]	3.3	Římsy, obrubníky, zálivky	Doplnit beton římsy vhodným materiálem včetně kotvení.
[4]	4.1	Svodidla/zábradelní svodidla	Doplnit spojovací šrouby distančního kusu svodidla.
[5]	4.1	Svodidla/zábradelní svodidla	Provést očištění a ochranný nátěr kotevních šroubů svodidel.
[6]	4.5	Protihlukové zdi	V místech poškození opravit nátěr vodorovného madla PHC. Doplnit skleněný panel vpravo za opěrou 2.

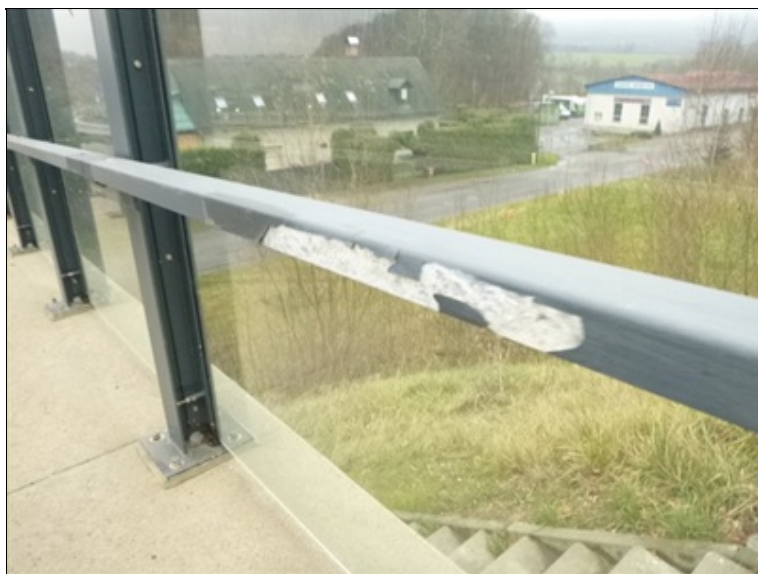
PHC vpravo

Nátěr vodorovného madla PHC se místy odlupuje od podkladu. Poslední skleněná výplň vpravo chybí.

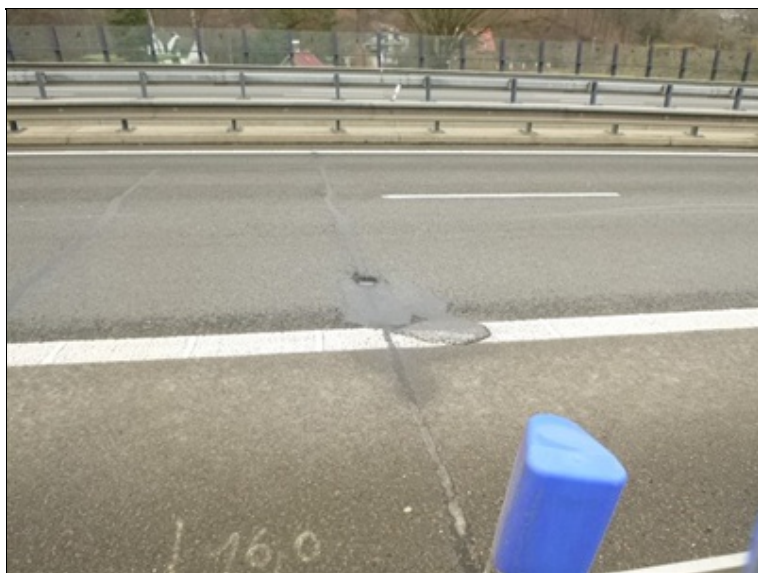
Výtluk ve vozovce ve středním poli

Povrch vozovky na mostě s vyjetými koleji, na mnoha místech opravované trhliny, cca ve středním poli počínající výtluk.

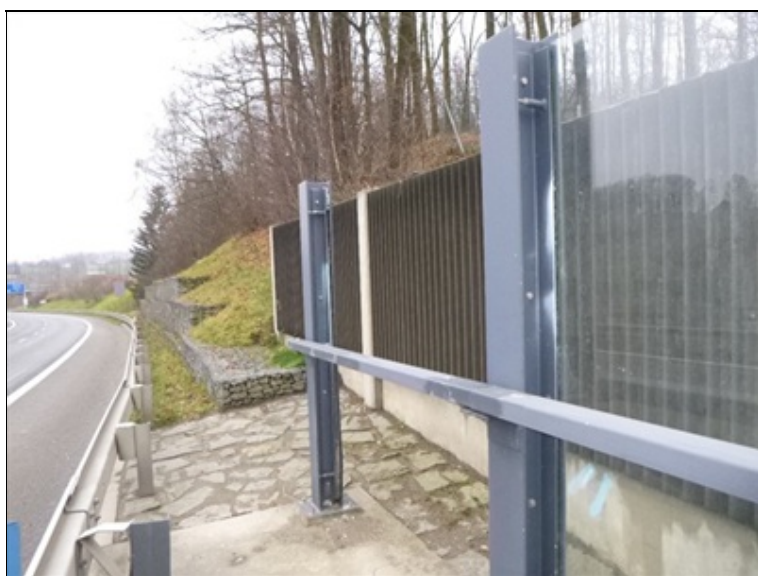
PHC vpravo za opěrou 2

Nátěr vodorovného madla PHC se místy odlupuje od podkladu. Poslední skleněná výplň vpravo chybí.

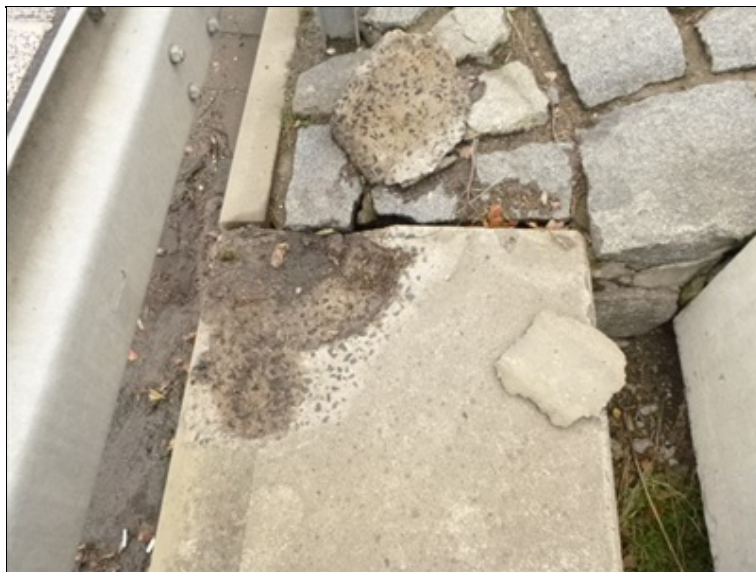
Roh římsoy před opěrou 1 vlevo

Beton římsoy vlevo před opěrou 1 je rozpadlý.
