Most 35-008..2

Most přes sil. III/27247, Svárov

BĚŽNÁ PROHLÍDKA

Datum provedení prohlídky: 16.11.2017

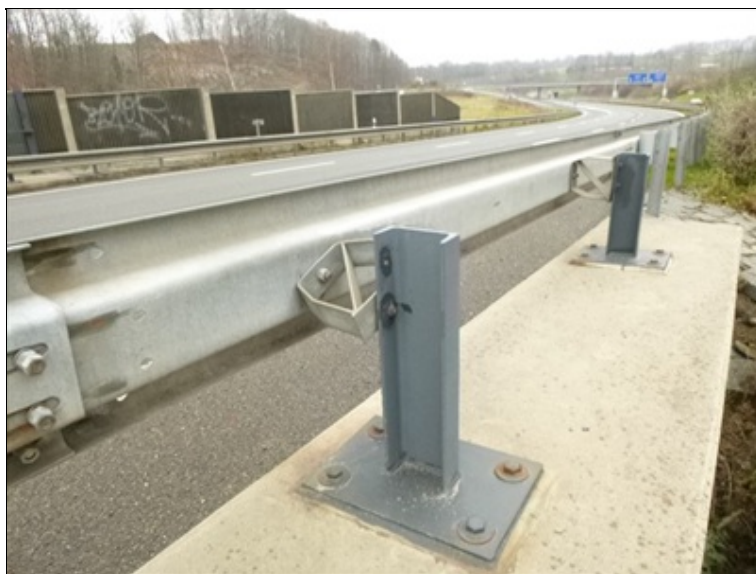
Svodidlo za opěrou 2 vpravo

4.1 Svodidla/zábradelní svodidla

Uvolněný distanční kus svodidla za opěrou 2 vpravo. Po nárazu deformovaných 12mb svodidla vlevo nad opěrou 1. Počínající koroze kotevních šroubů záchytného systému.

| [3] | 4.1 | Svodidla/zábradelní svodidla | Doplnit spojovací šrouby distančního kusu svodidla za opěrou 2 vpravo. Provést výměnu distančních kusů a rovnání svodnice vlevo nad opěrou 1.

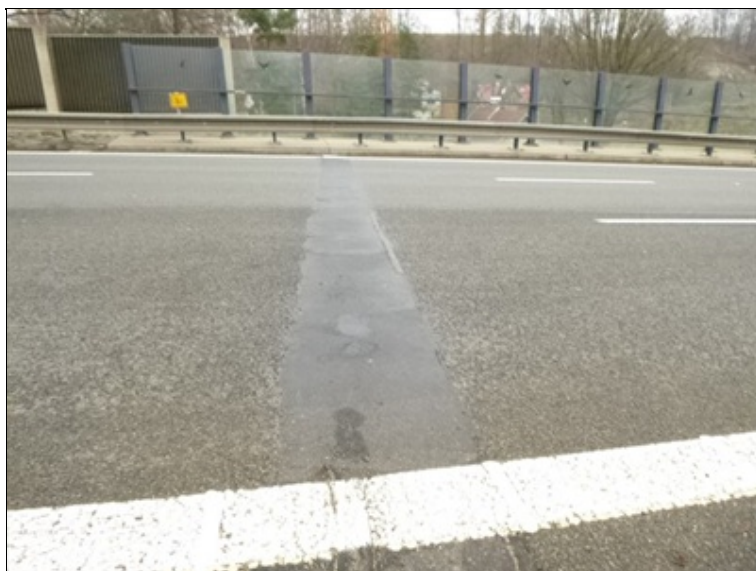
Mostní závěr nad opěrou 1

2.3 Mostní závěry

Mezi EMZ a krytem vozovky se tvoří trhliny. V obou mostních závěrech vyjeté koleje.

| [1] | 2.3 | Mostní závěry | Trhliny proříznout , vyčistit a utěsnit modifikovanou zálivkou. |

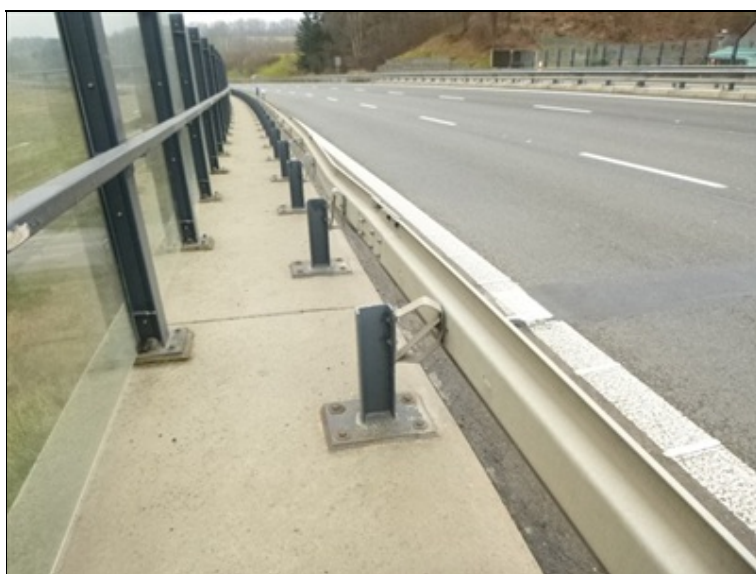
Svodidlo vlevo nad opěrou 1

4.1 Svodidla/zábradelní svodidla

Uvolněný distanční kus svodidla za opěrou 2 vpravo. Po nárazu deformovaných 12mb svodidla vlevo nad opěrou 1. Počínající koroze kotevních šroubů záchytného systému.

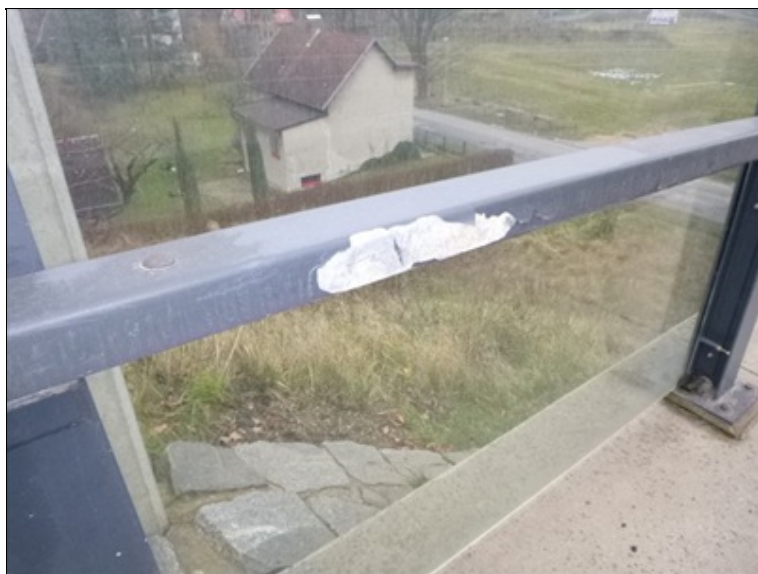
Madlo PHC vlevo

4.5 Protihlukové zdi

Nátěr vodorovného madla PHC se místy odlupuje od podkladu. Na skleněných výplních chybí siluety dravců.

| [4] | 4.5 | Protihlukové zdi | V místech poškození opravit nátěr vodorovného madla PHC. Doplnit siluety dravců. |

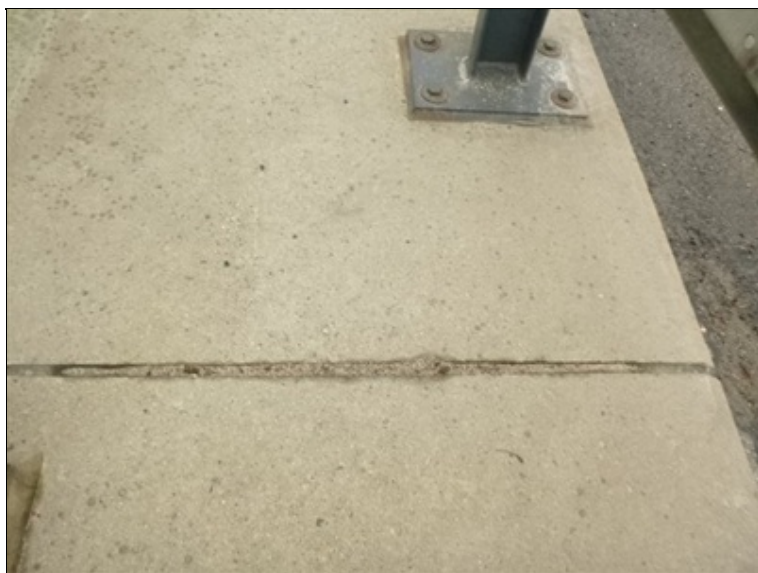
Dilatační spára v chodníku vlevo

3.3 Římsy, obrubníky, zálivky

Tmely dilatačních spár v římsách (chodnicích) jsou nesoudržné s betonem říms, netěsní.

| [2] | 3.3 | Římsy, obrubníky, zálivky | Nefunkční tmel z dilatačních spár vřímsách a chodnicích odstranit, spáru vyčistit, napenetrovat stykové plochy azatěsnit trvale pružným tmelem |

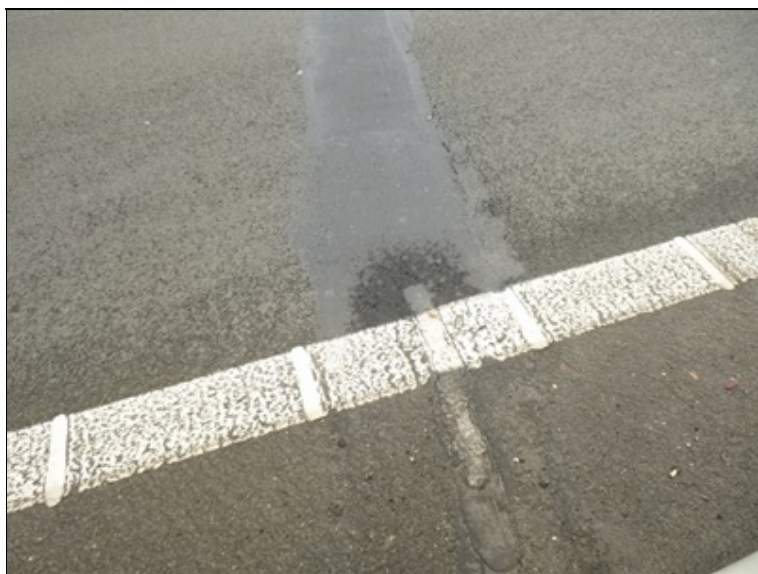
EMZ nad opěrou 2

Mezi EMZ a krytem vozovky se tvoří trhliny. V obou mostních závěrech vyjeté koleje.

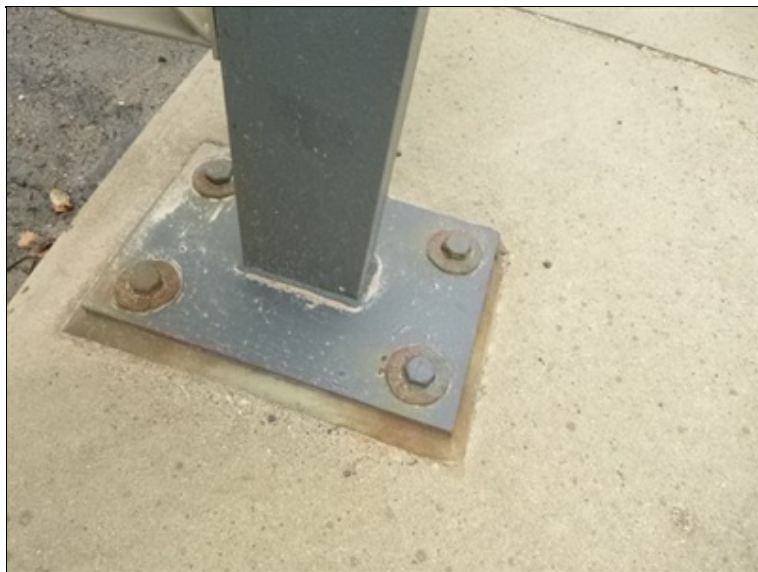
Patní deska svodidla

4.1 Svodidla/zábradelní svodidla

Uvolněný distanční kus svodidla za opěrou 2 vpravo. Po nárazu deformovaných 12mb svodidla vlevo nad opěrou 1.

Počínající koroze kotevních šroubů záchytného systému.

Provést očištění a ochranný nátěr kotevních šroubů svodidel. |
