Most 35-008a1

Most přes sil. I/35, MÚK Svárov

BĚŽNÁ PROHLÍDKA

Datum provedení prohlídky: 17.11.2017

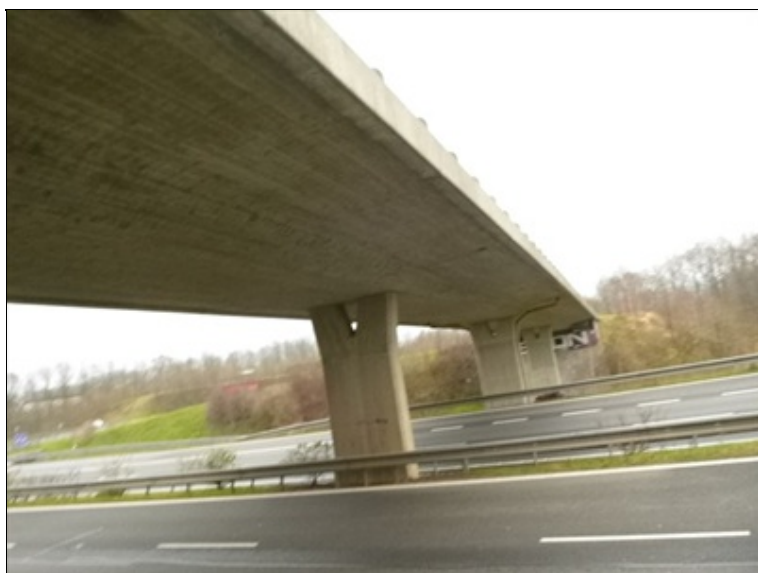
Podhled

3.3 Římsy, obrubníky, zálivky

Pod dilatačními spárami v římsách jsou v podhledu stopy po zatékání. Těsnění dilatačních spár je nefunkční.

| [1] | 3.3 | Římsy, obrubníky, zálivky | Dilatační spáry vyčistit, odstranit z nich zbytky tmelů a živičných pásů a provést těsnění včetně penetrace znovu. |
| [2] | 3.3 | Římsy, obrubníky, zálivky | Všechny dilatační spáry v římsách přetěsnit novým trvale pružným tmelem. |

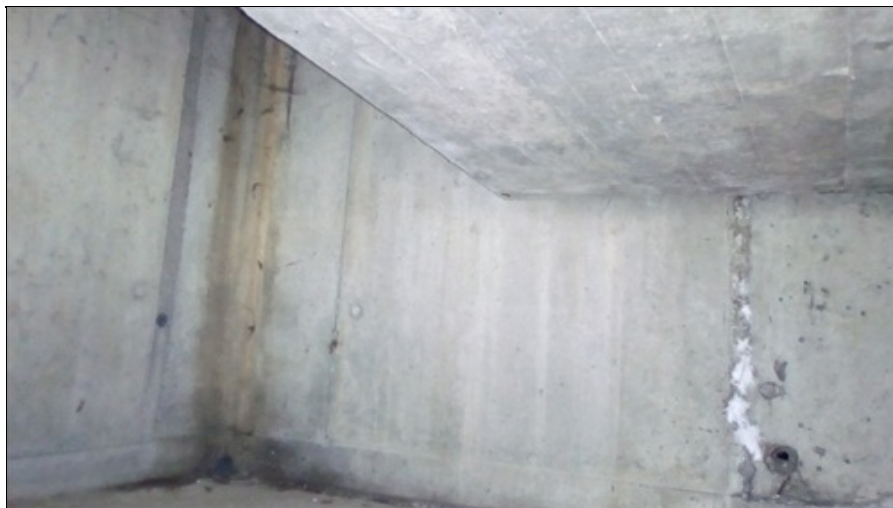
Závěrná zídka opěra 05 vlevo

1.2.5 Závěrná zídka

Zatéká na závěrnou zídku opěry 05 vlevo.

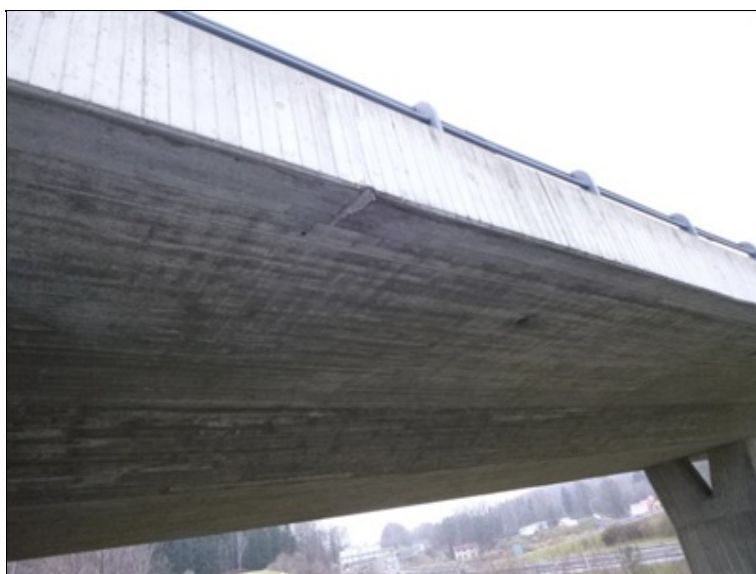
Podhled římsy vlevo

3.3 Římsy, obrubníky, zálivky

Pod dilatačními spárami v římsách jsou v podhledu stopy po zatékání. Těsnění dilatačních spár je nefunkční.

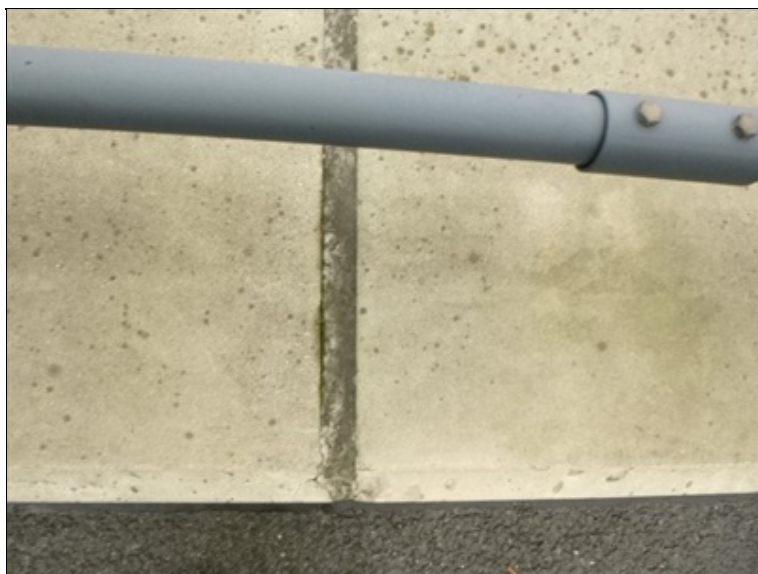
Dilatační spára v římse

3.3 Římsy, obrubníky, zálivky

Pod dilatačními spárami v římsách jsou v podhledu stopy po zatékání. Těsnění dilatačních spár je nefunkční.

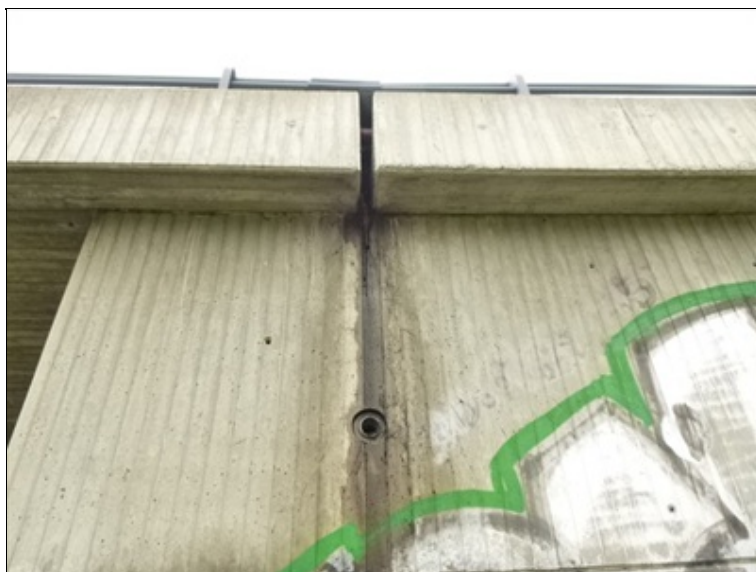
Levé křídlo u opěry 1- dilatační spára v římse

3.3 Římasy, obrubníky, zálivky

Zatéká dilatačními spárami v římсах na obou stranách nad opěrou 01 v místě mostního závěru. Na obou bocích opěr jsou mokré mapy, trhliny.

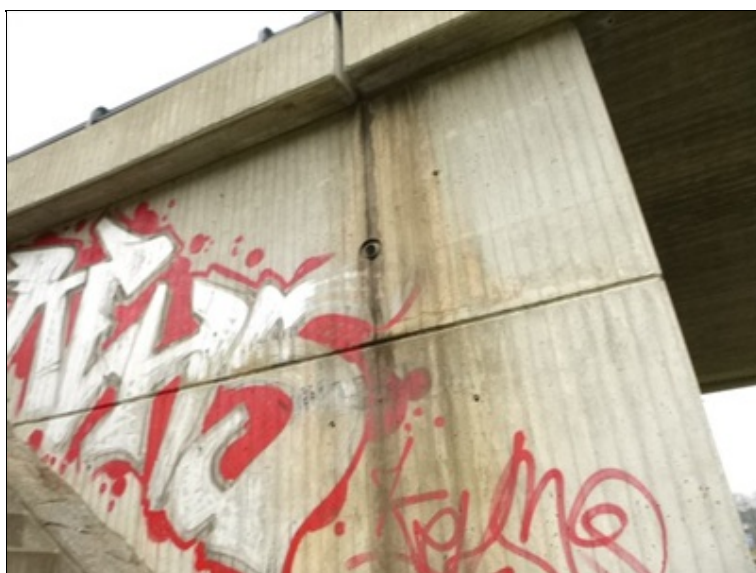
Pravé křídlo u opěry 1

3.3 Římasy, obrubníky, zálivky

Zatéká dilatačními spárami v římсах na obou stranách nad opěrou 01 v místě mostního závěru. Na obou bocích opěr jsou mokré mapy, trhliny.

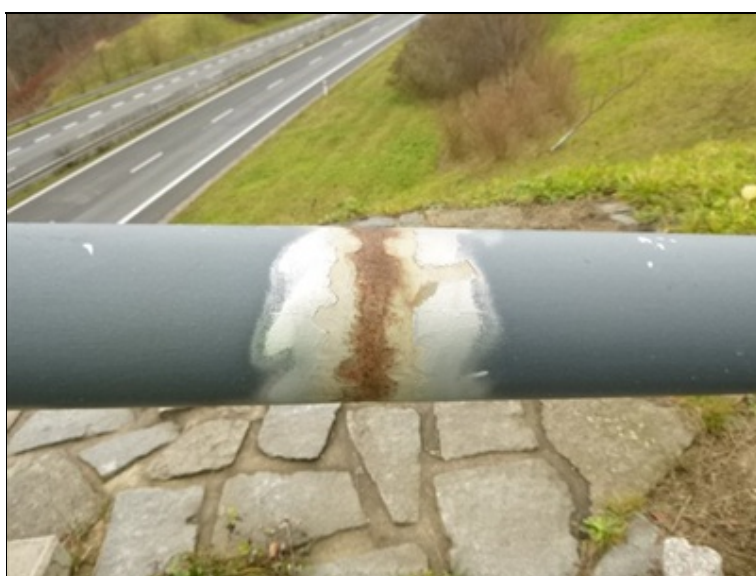
Madlo zábradlí vpravo před mostem

4.1 Svodidla/zábradelní svodidla

Vpravo před opěrou 01 je ve svaru náběhového madla poškozený nátěr, místo koroduje.

| [3] | 4.1 | Svodidla/zábradelní svodidla | Opravit PKO madla zábradlí před opěrou 2 vpravo. |

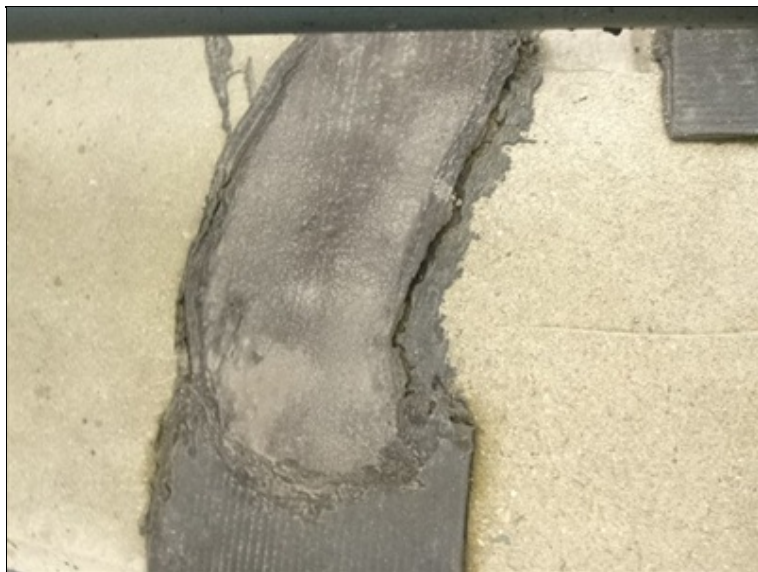
Zatěsnění dilatační spáry v římsě vpravo nad opěrou 01

3.3 Římsy, obrubníky, zálivky

Zatéká dilatačními spárami v římsách na obou stranách nad opěrou 01 v místě mostního závěru. Na obou bocích opěr jsou mokré mapy, trhliny.

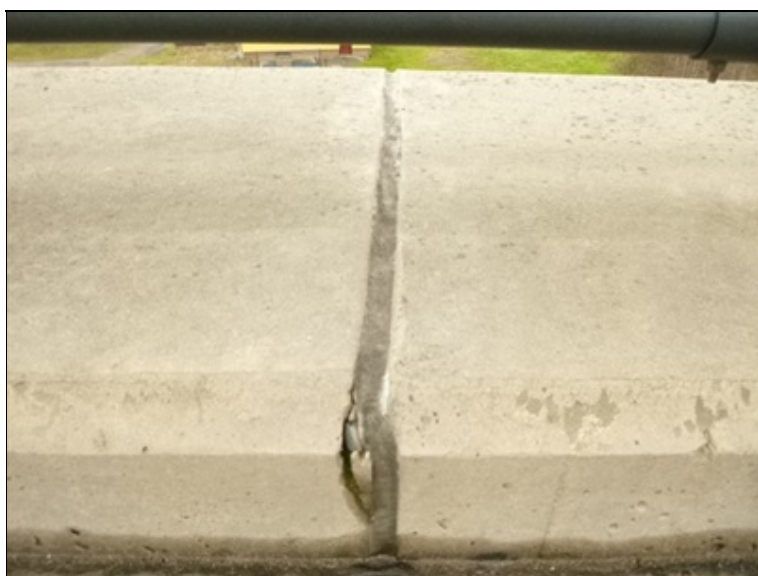
Těsnění dilatační spáry v římsě vpravo.

3.3 Římsy, obrubníky, zálivky

Pod dilatačními spárami v římsách jsou v podhledu stopy po zatékání. Těsnění dilatačních spár je nefunkční.
