# **Most 35-008a2**

Most přes náhon MVE na větvi MÚK Svárov

## **BĚŽNÁ PROHLÍDKA**

**Objekt: Most ev.č. 35-008a2 (Most přes náhon MVE na větví MÚK Svárov)**

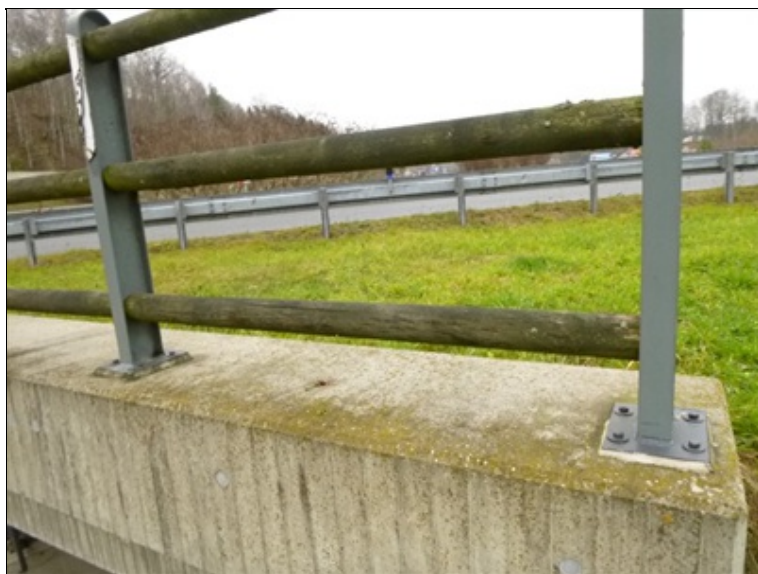
Zábradlí vlevo

Dřevěná madla zábradlí vlevo napadena hnilobou.

**4.2 Zábradlí**

Vzhledem k pokročilému stádiu hniloby madla vyměnit za nová, ošetřená hloubkovou penetrací.

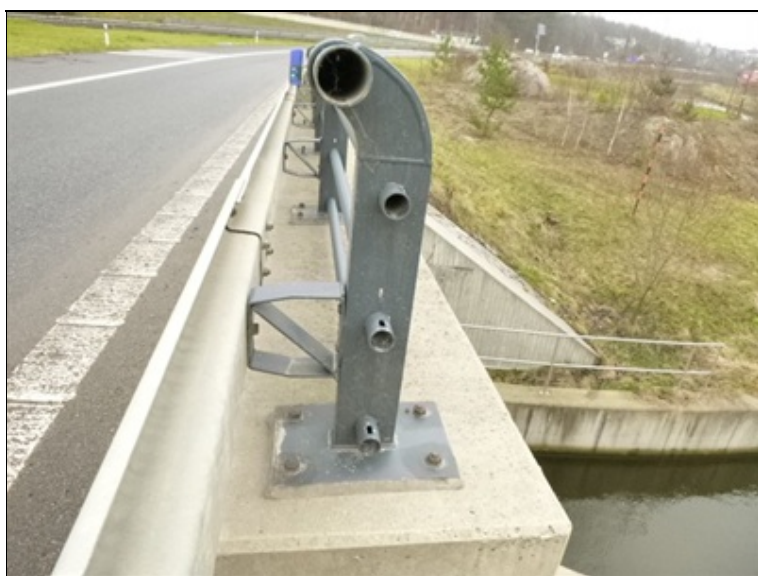
Římsa vpravo

Vodorovná madla zábradlí vpravo s poškozeným nátěrem .

**4.2 Zábradlí**

Obnovit nátěr madel zábradlí.

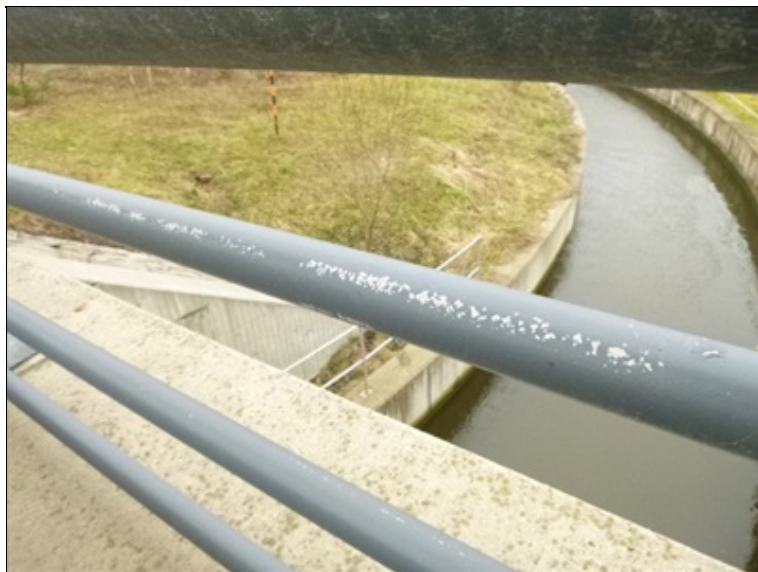
Madlo zábradlí vpravo

#### 4.2 Zábradlí

Vodorovná madla zábradlí vpravo s poškozeným nátěrem .

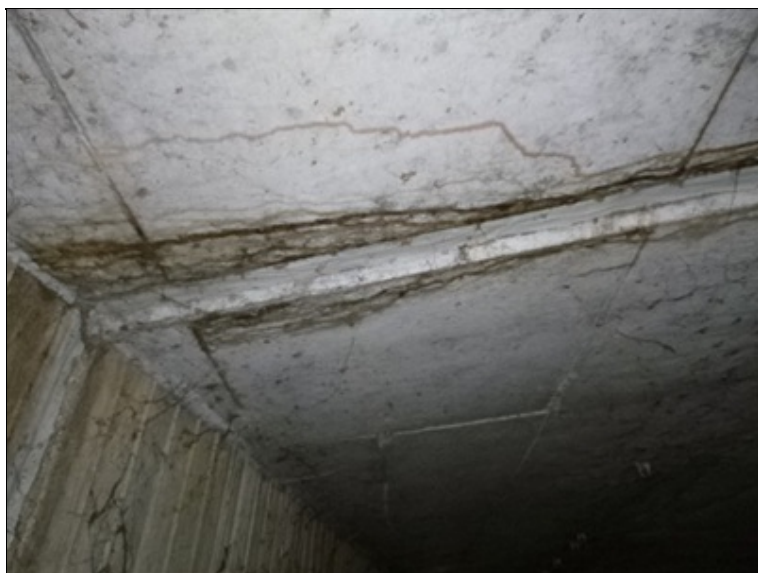
Do konstrukce silně zatéká dilatačními spárami

Spára s průsaky

#### 2.1 Nosná konstrukce

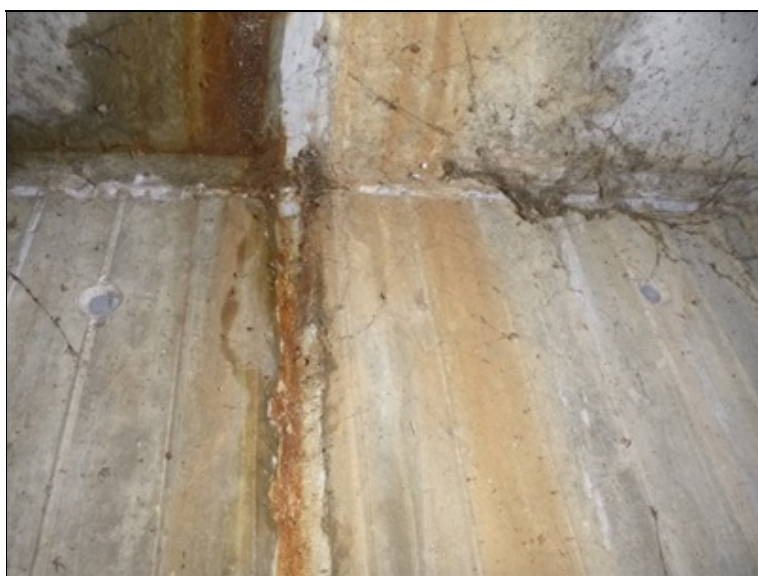
Spára s průsaky

#### 2.1 Nosná konstrukce

Do konstrukce silně zatéká dilatačními spárami

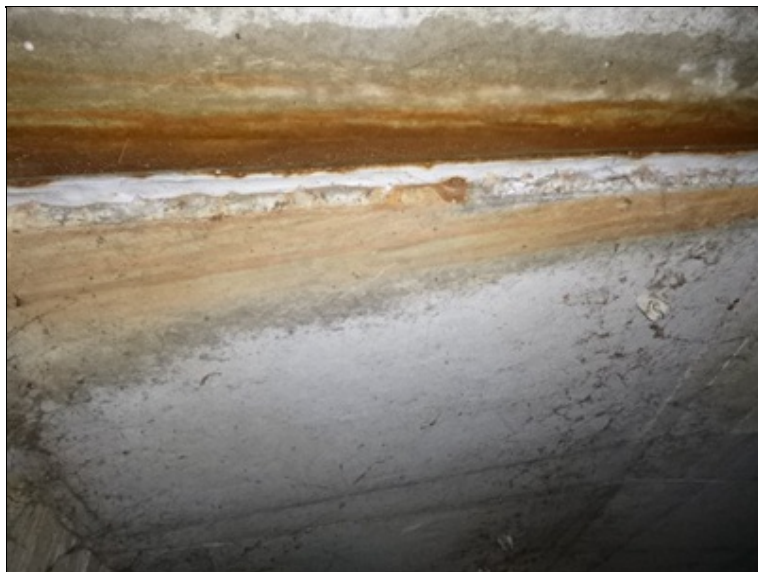
Spára s průsaky

**2.1 Nosná konstrukce**

Do konstrukce silně zatéká dilatačními spárami
