# **Most 35-009..1**

Most přes Lužickou Nisu ve Stráži nad Nisou

## **BĚŽNÁ PROHLÍDKA**

Datum provedení prohlídky: 21.10.2017

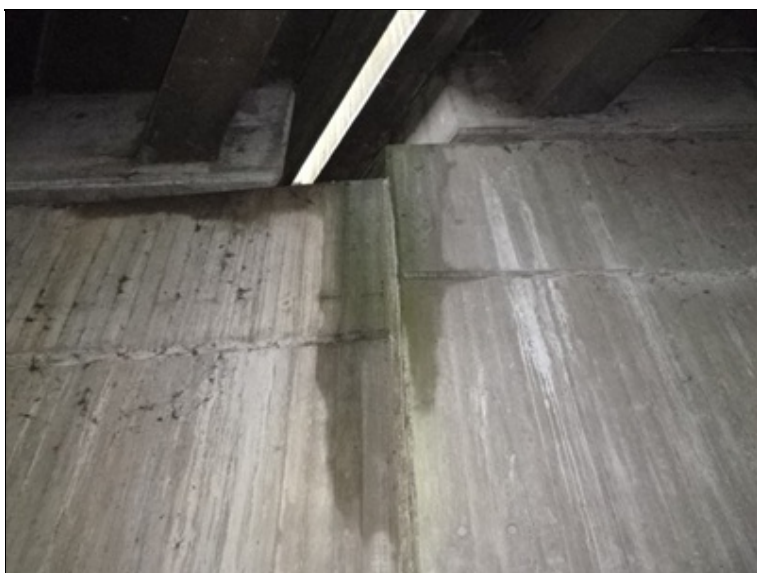
### 1.2.3 Úložný práh

Zatéká na úložný práh zrcadlem mezi mosty. Na úložném prahu nečistoty, na líci opěry mokré steky.

Zatékání na úložný práh.

Zatéká na úložný práh zrcadlem mezi mosty. Na úložném prahu nečistoty, na lici opěry mokré stěky.

| [1] | 1.2.3 Úložný práh / Opěry | Zakrýt zrcadlo mezi mosty. Vyčistit úložný práh. |

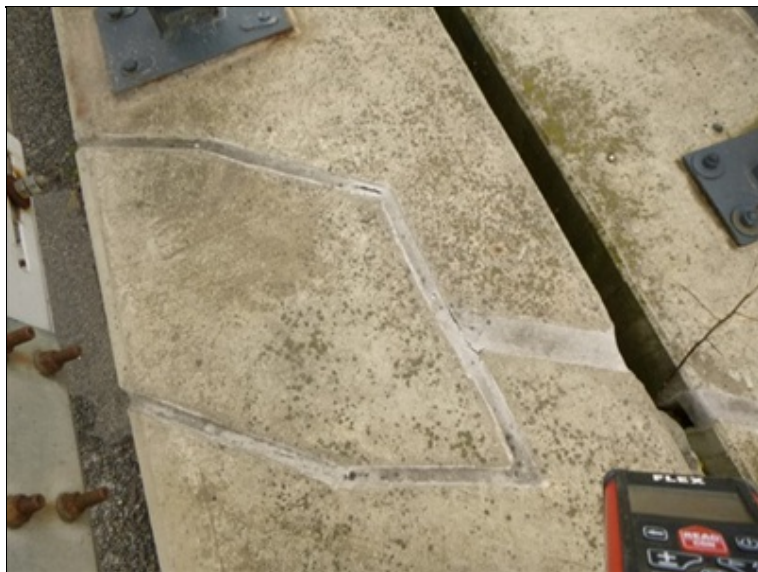
### 3.3.1 Římsa

Tmelení dilatačních spár v římsách netěsní.

Dilatace v římsě nad opěrou 3 vlevo

| [3] | 3.3.1 Římsa / Obecně / Dilatace v římsách | Dilatační spáry vyčistit, napenetrovat a utěsnit trvale pružným tmelem. |

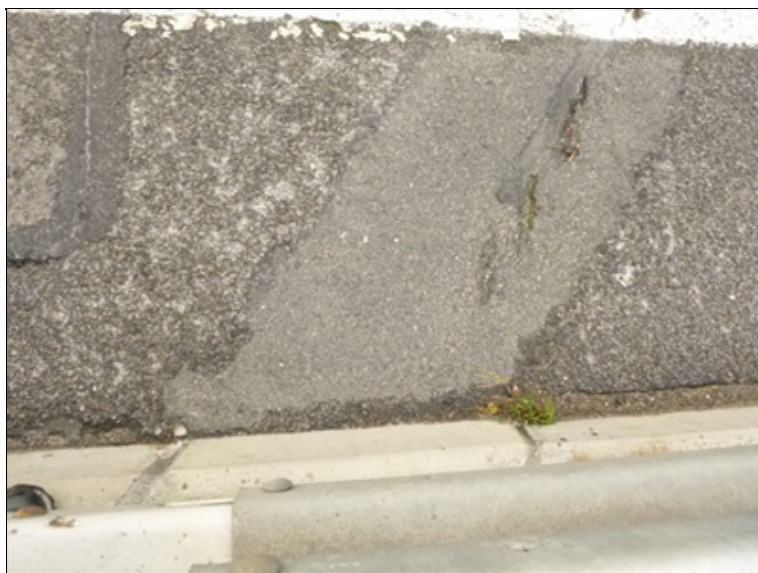
### 2.3 Mostní závěry

V mostním závěru nad podpěrou 3 jsou trhliny v celkové délce cca 2,50m

Mostní závěr nad opěrou 2 vlevo

| [2] | 2.3 Mostní závěry / Obecně / EMZ | Utěsnit trhliny v mostním závěru těsnící zálivkou. |

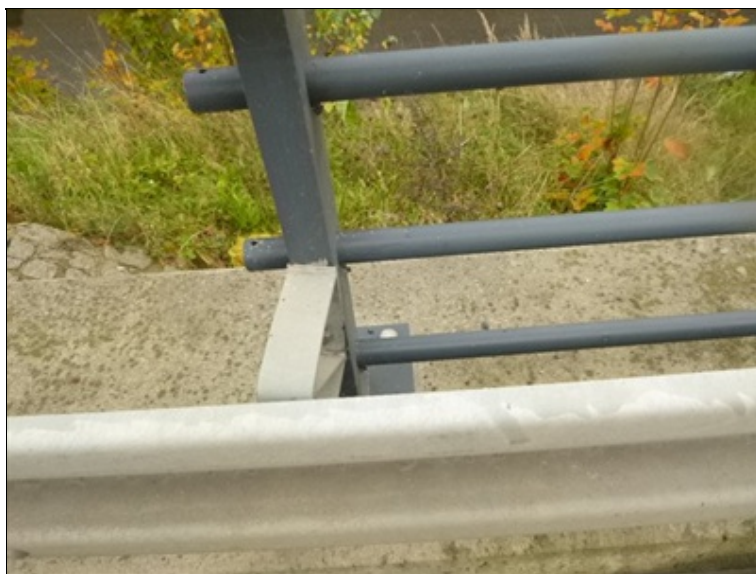
#### 4.1 Svodidla/zábradelní svodidla

Vpravo nad podpěrou 3 není umožněna dilatace svodidlové pásnice, vlivem posunů mostu je vykloněn deformační kus kotvený k poslednímu sloupku svodidlového zábradlí na římse.

Záchytný systém vpravo za opěrou 3

Vpravo nad podpěrou 3 není umožněna dilatace svodidlové pásnici, vlivem posunů mostu je vykloněn deformační kus kotvený k poslednímu sloupku svodidlového zábradlí na římse.

| [4] | 4.1 Svodidla/zábradelní svodidla / Obecně | Umožnit dilataci svodidlové pásnici nad podpěrou 3. |

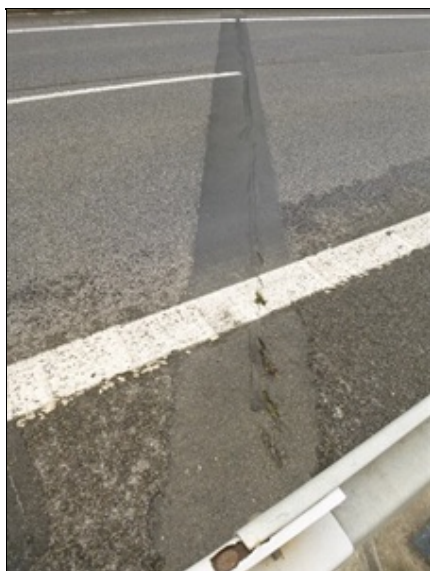
#### 2.3 Mostní závěry

V mostním závěru nad podpěrou 3 jsou trhliny v celkové délce cca 2,50m

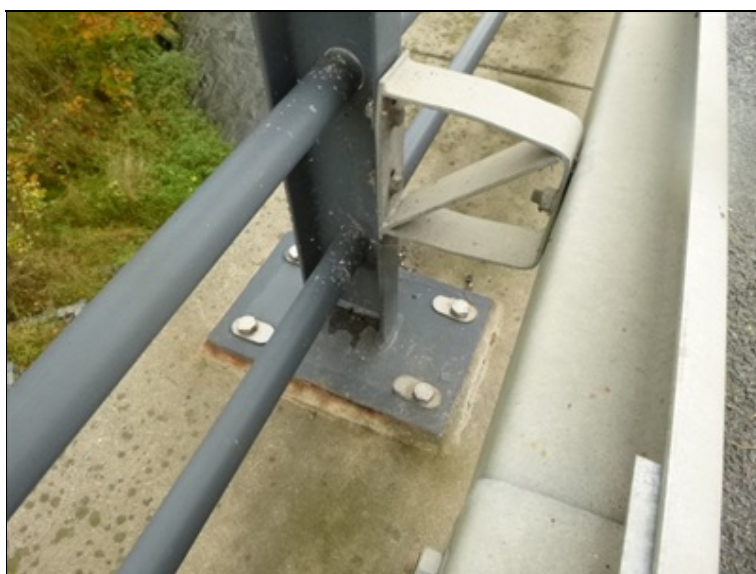
#### 4.1 Svodidla/zábradelní svodidla

Hrany patních desek svodidlového zábradlí místy korodují.

Patní deska zábradlí

| [5] | 4.1 Svodidla/zábradelní svodidla / Obecně | Mechanicky očistit hrany patních desek a obnovit protikorozi ochranu. |
