# **Most 35-009a.1**

Most přes komunikaci k továrně NAVETA

## **BĚŽNÁ PROHLÍDKA**

Datum provedení prohlídky: 27.10.2017

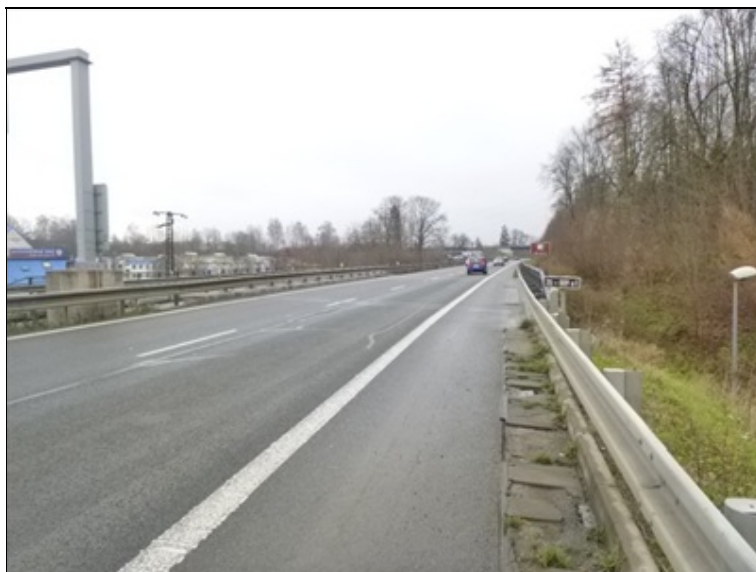
Šířkové uspořádání na mostě - po směru staničení

### 3.1 Vozovka

Před mostem je betonová dlažba vpravo rozpadlá.

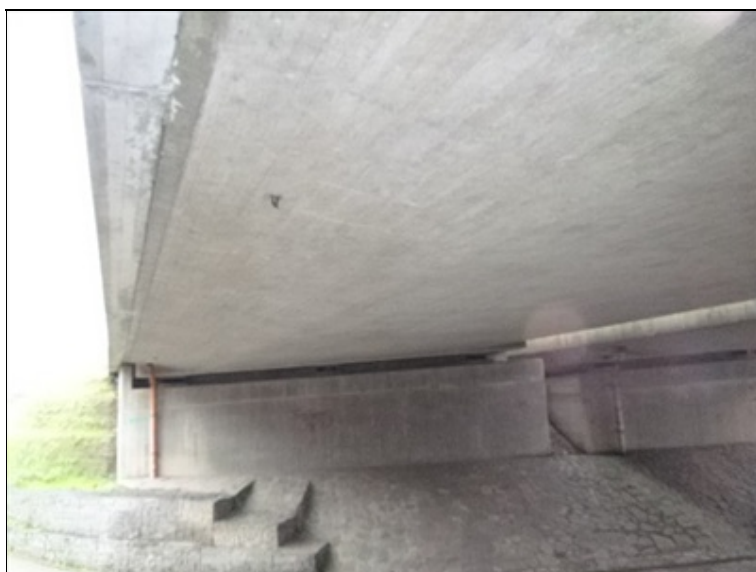
Podhled konstrukce a opěra 1

### 3.3 Řimsy, obrubníky, zálivky

Dilatační spáry v římsách netěsní, v pohledu stopy po zatékání , vápenné výluhy.

| [1] | 3.3 | Římsy, obrubníky, zálivky | Nefunkční tmel z dilatačních spár v římsách odstranit, spáru vyčistit, napenetrovat stykové plochy a zatěsnit trvale pružným tmelem. |

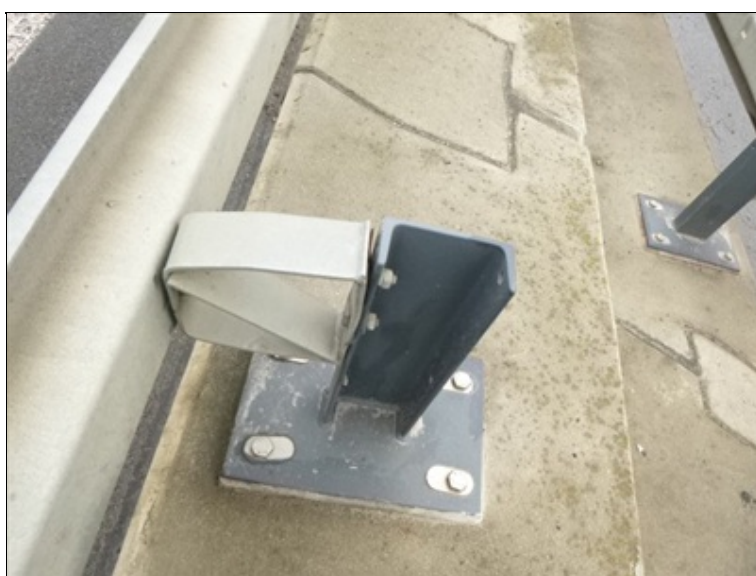
Sloupek za opěrou 2 vlevo

#### 4.1 Svodidla/zábradelní svodidla

Za opěrou 2 vlevo jsou poškozené a uvolněné 2 distanční prvky.

| [2] | 4.1 | Svodidla/zábradelní svodidla | Opravit poškozené distanční krabice, případně doplnit šrouby a dotáhnout. |

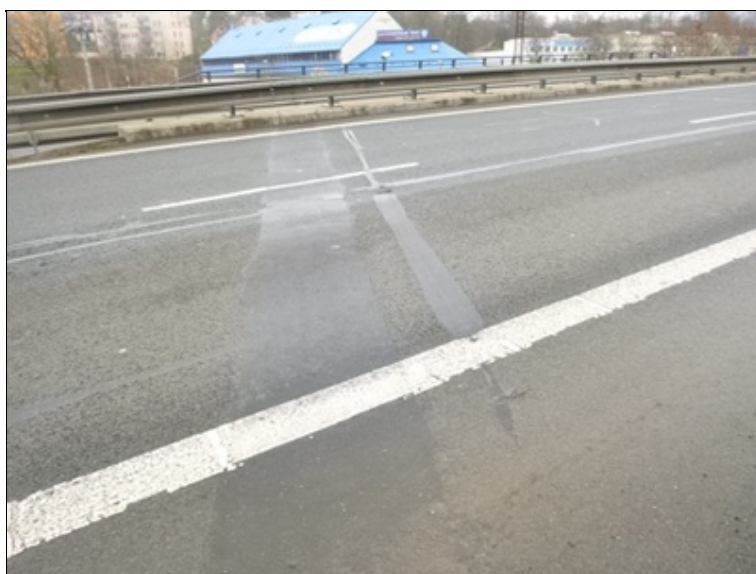
Mostní závěr opěra 1

#### 3.1 Vozovka

V krytu vozovky opravované trhliny.

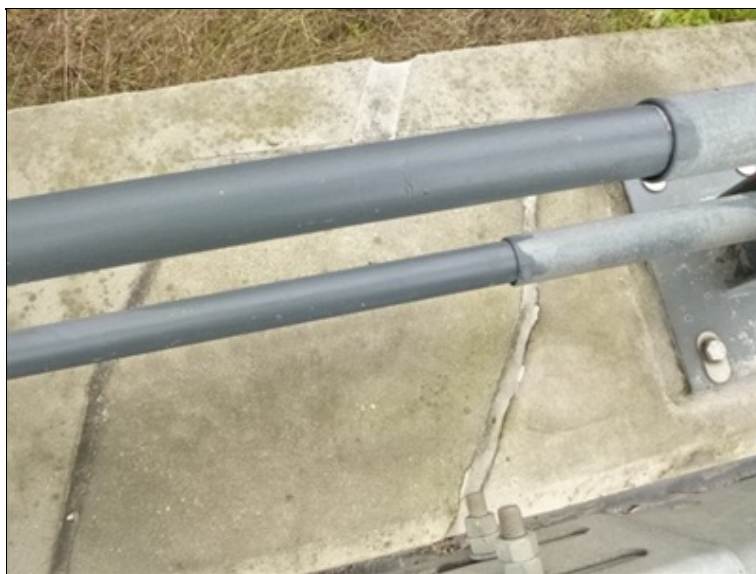
Dilatační spára v římsě nad opěrou 2

### 3.3 Římsy, obrubníky, zálivky

Dilatační spáry v římsách netěsní, v podhledu stopy po zatékání , vápenné výluhy.

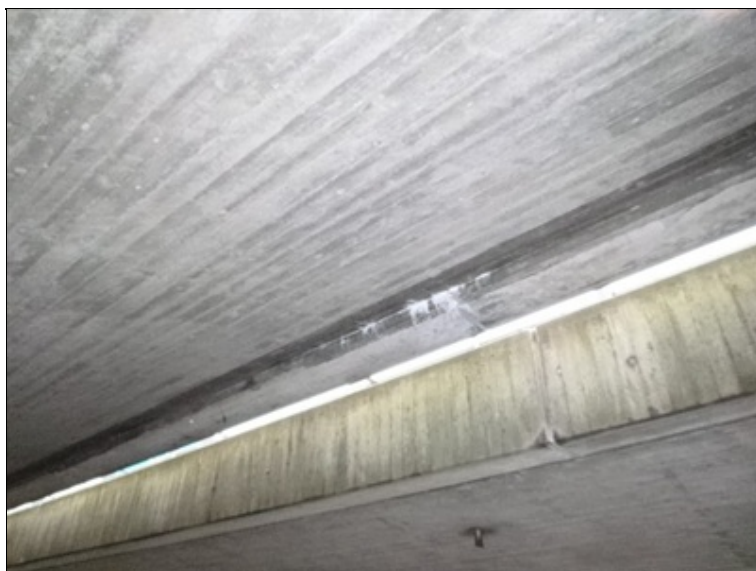
Římse vlevo

### 3.3 Římsy, obrubníky, zálivky

Dilatační spáry v římsách netěsní, v podhledu stopy po zatékání , vápenné výluhy.

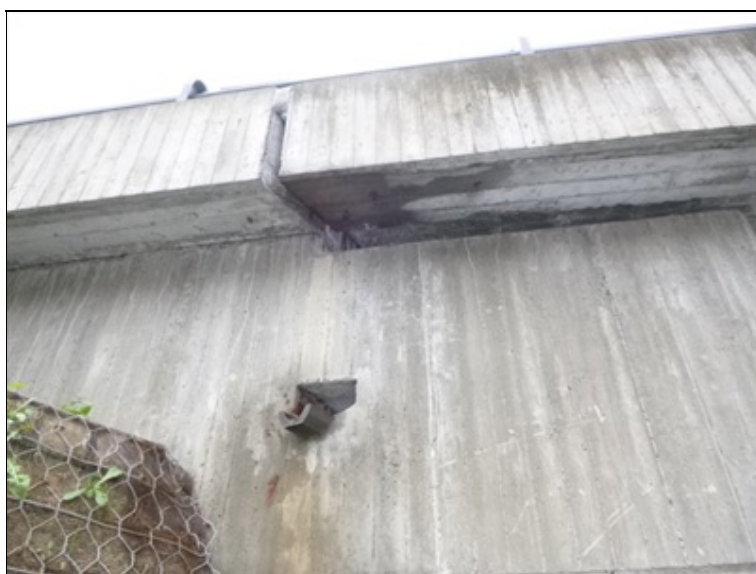
Křídlo u opěry 1 vpravo

### 1.2.4 Křídlo

Vpravo v obou křídlech zatéká kolem odvodnění úložných prahů.

### 3.3 Římsy, obrubníky, zálivky

Dilatační spáry v římsách netěsní, v podhledu stopy po zatékání , vápenné výluhy.

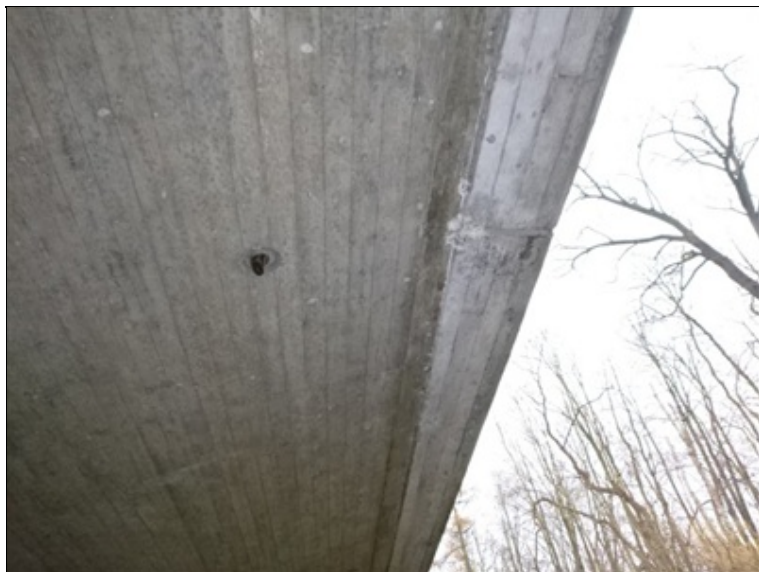
Římsa vpravo

### **3.3 Římsy, obrubníky, zálivky**

Dilatační spáry v římsách netěsní, v pohledu stopy po zatékání , vápenné výluhy.
