Most 35-009a.2

Most přes komunikaci k továrně NAVETA

BĚŽNÁ PROHLÍDKA

Datum provedení prohlídky: 17.11.2017

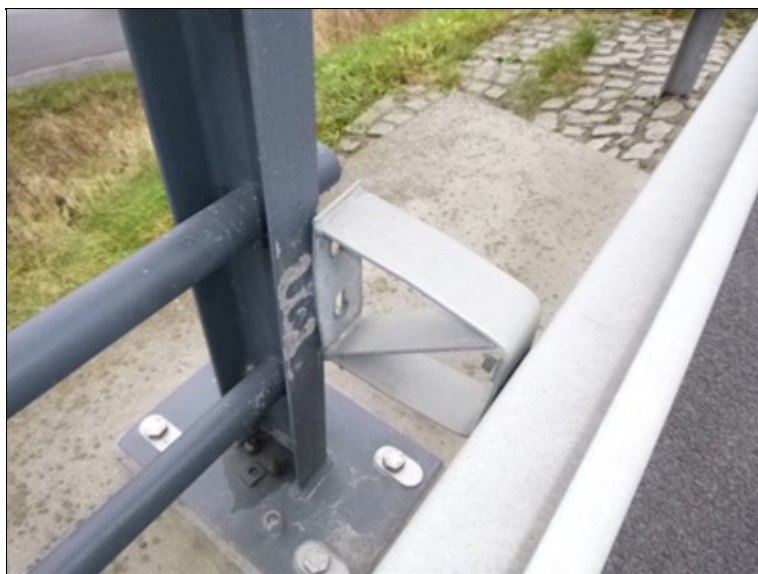
[4.1] 4.1 Svodidla/zábradelní svodidla Vlevo za opěrou 2 distanční prvky bez spojovacích šroubů s mírnou deformací.

Zábradlí vlevo za opěrou

Vlevo za opěrou 2 distanční prvky bez spojovacích šroubů s mírnou deformací.

[1]	1.2	Mostní podpěry a křídla / Obecně	Sledovat stav zatékání po utěsnění mostních závěrů a přetěsnění dilatačních závěrů v betonu říms.
[2]	2.1	Nosná konstrukce	Provést nové těsnění kolem odvodňovače povrchu vozovky.
[3]	2.3	Mostní závěry	Trhliny utěsnit asfaltovou zálivkou.
[4]	3.3	Římsy, obrubníky, zálivky	Nefunkční tmel z dilatačních spár v římsách odstranit, spáru vyčistit, napenetrovat stykové plochy a zatěsnit trvale pružným tmelem.
[5]	4.1	Svodidla/zábradelní svodidla	Opravit uchycení deformačních krabic se sloupkům svodidlového zábradlí vlevo za opěrou 2.

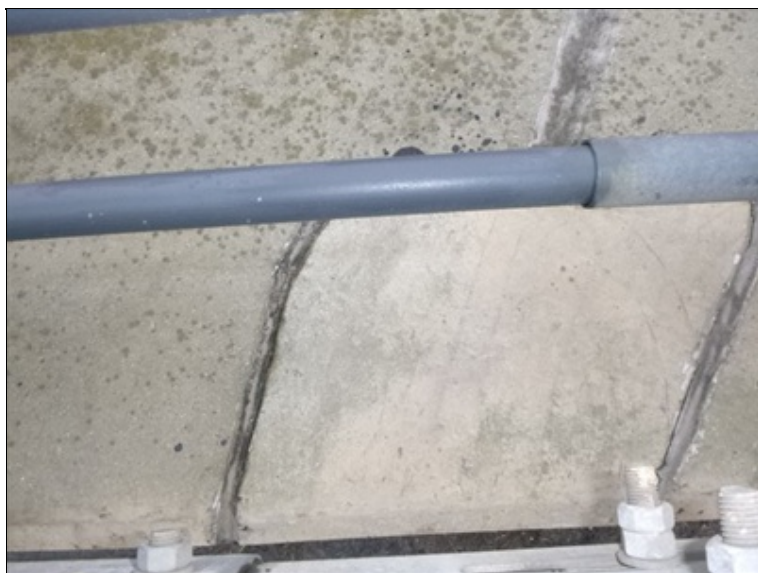
[3.1] 3.3 Římsy, obrubníky, zálivky Tmely dilatačních spár v římsách jsou nesoudržné s betonem říms, netěsní. Zatéká na spodní líc říms a na závěrné zídky.

Dilatační spára v římsce nad opěrou

Tmely dilatačních spár v římsách jsou nesoudržné s betonem říms, netěsní. Zatéká na spodní líc říms a na závěrné zídky.

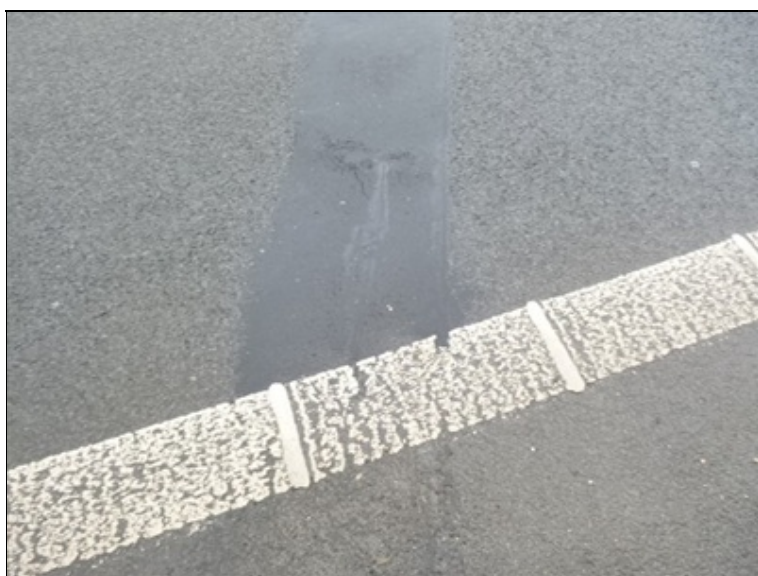
[2.2] 2.3 Mostní závěry V obou EMZ opravované trhliny, povrch závěrů lehce vytlačený, vyjeté koleje. Vpravo v obou závěrech nové trhliny.

trhliny v EMZ nad opěrou 2

V obou EMZ opravované trhliny, povrch závěrů lehce vytlačený, vyjeté koleje. Vpravo v obou závěrech nové trhliny.

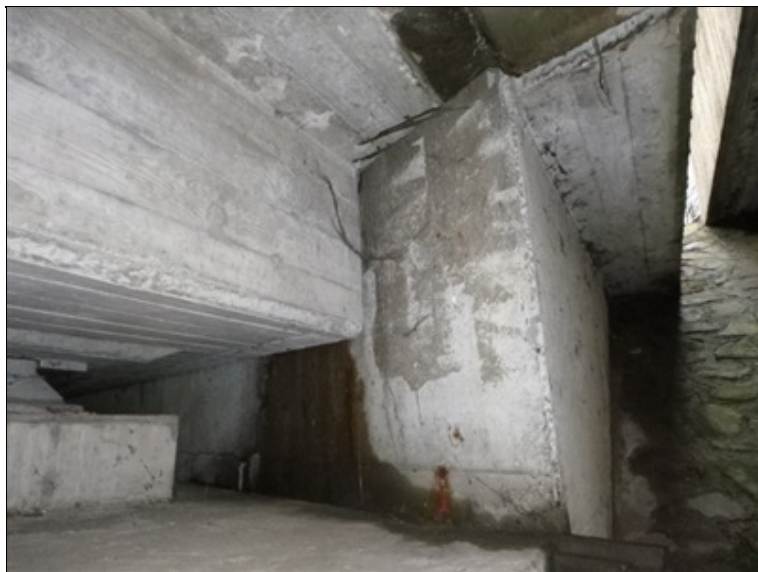
[1.1] 1.2 Mostní podpěry a křídla /
Obecně Na úložné prahy obou opěr vpravo zatéká.

Pravý okraj úložného prahu opěry 2

Na úložné prahy obou opěr vpravo zatéká.
