Most 35-011..3

Most přes ulici Zlatý Kopec, Liberec - Růžodol I

BĚŽNÁ PROHLÍDKA

Datum provedení prohlídky: 19.10.2017

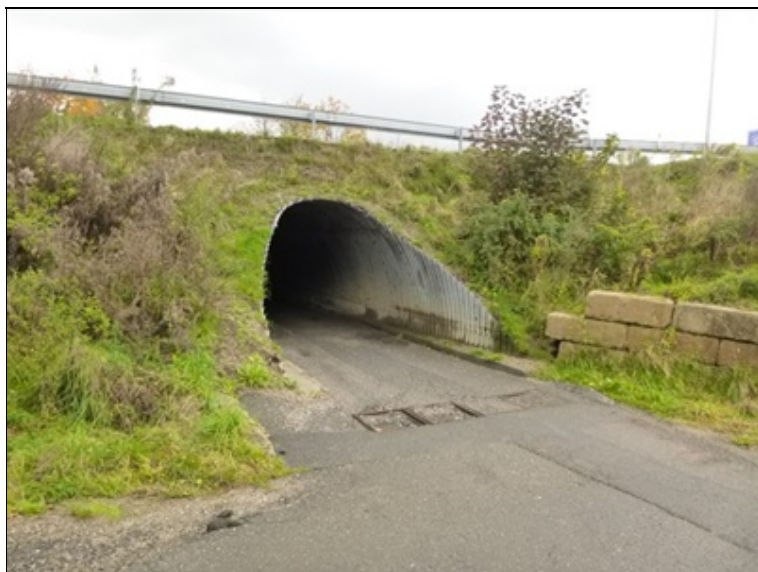
Pohled zprava

Není osazena SDZ B 16 s hodnotou 2,8m

4.3 Dopravní značení, označení mostu
Není osazena SDZ B 16 s hodnotou 2,8m

| [2] | 4.3 | Dopravní značení, označení mostu / Obecně | Osadit SDZ B 16 s údajem o podjezdové výšce, případně kontaktovat správce místní komunikace, aby značku osadil. |

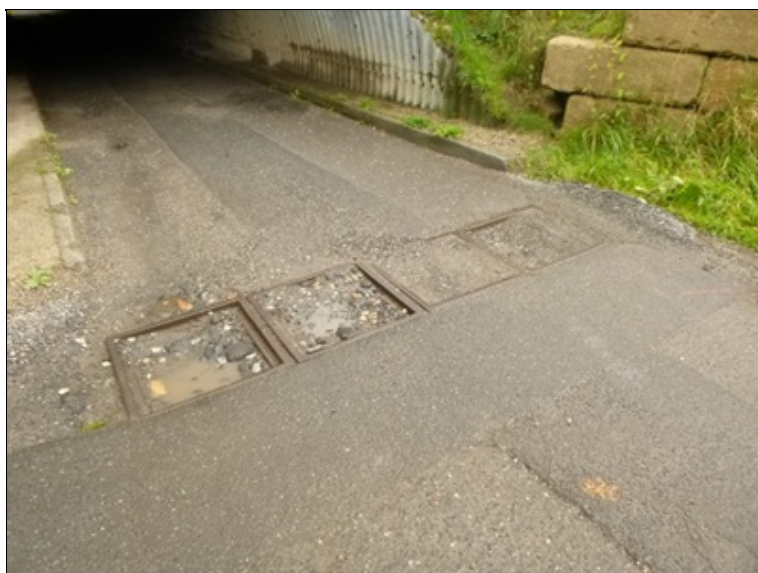
Komunikace pod mostem s výtluky a otevřeným povrchem. Odvodnění vpravo zcela zanesené, nefunkční. Srážková voda zatéká pod konstrukci a způsobuje spolu s výtluky ve vozovce neustálé máčení konstrukce.

Odvodnění komunikace pod mostem vpravo

4.6 Území pod mostem a přístupové cesty
Komunikace pod mostem s výtluky a otevřeným povrchem. Odvodnění vpravo zcela zanesené , nefunkční. Srážková voda zatéká pod konstrukci a způsobuje spolu s výtluky ve vozovce neustálé máčení konstrukce .

| [5] | 4.6 | Území pod mostem a přístupové cesty / Obecně | Pročistit odvodnění a opravit povrch vozovky pod mostem. |

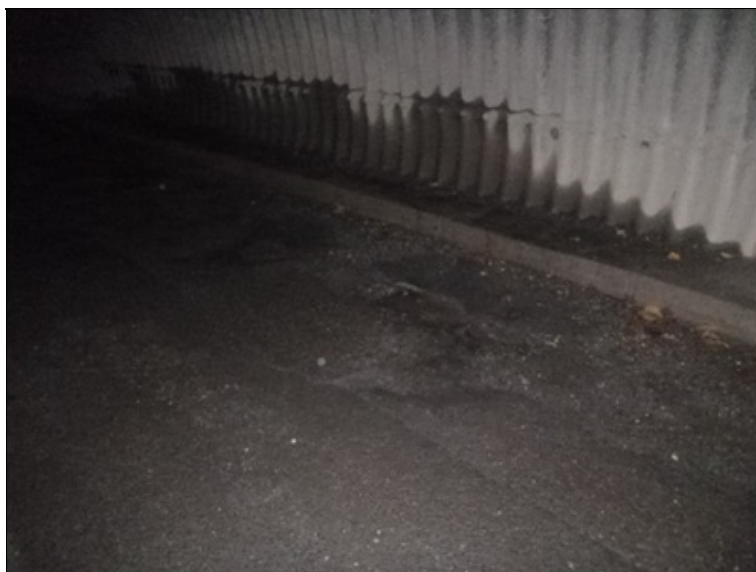
Komunikace pod mostem

4.6 Území pod mostem a přístupové cesty

Komunikace pod mostem s výtluky a otevřeným povrchem. Odvodnění vpravo zcela zanesené, nefunkční. Srážková voda zatéká pod konstrukci a způsobuje spolu s výtluky ve vozovce neustálé máčení konstrukce.

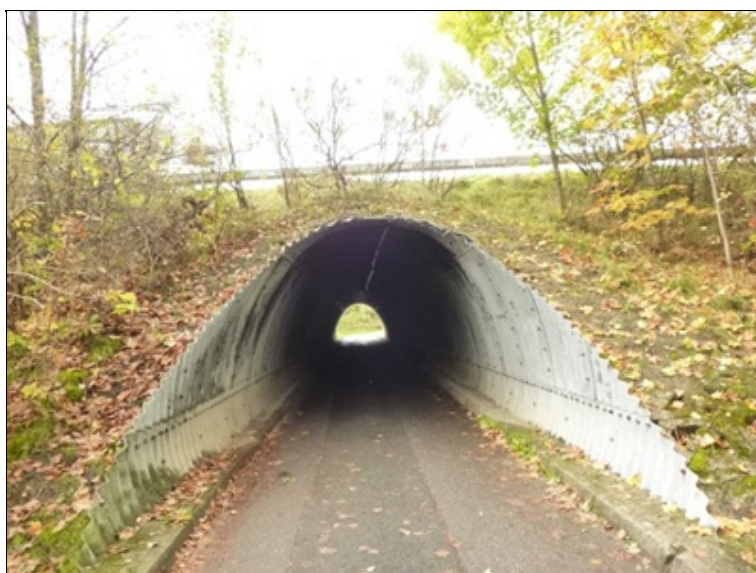
Pohled zleva

4.6 Území pod mostem a přístupové cesty

Vlevo kolem mostního otvoru náletová vegetace. Vpravo pouze za opěrou 2.

4.3 Dopravní značení, označení mostu

Není osazena SDZ B 16 s hodnotou 2,8m

| [6] | 4.6 | Území pod mostem a přístupové cesty / Obecně / Násypové svahy | Kolem mostního otvoru odstranit vegetaci z obou stran. |

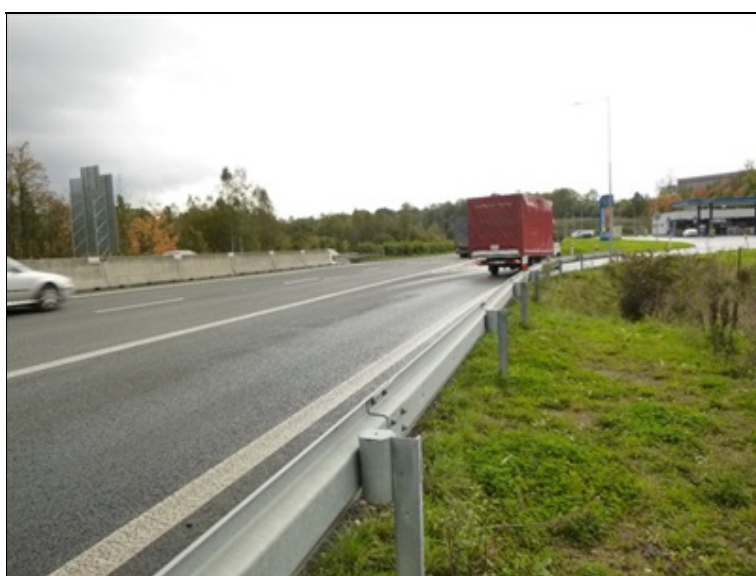
4.3 Dopravní značení, označení mostu

Chybí tabulky s ev.č. mostu.

| [4] | 4.3 | Dopravní značení, označení mostu / Obecně | Osadit tabulky s ev.č. mostu. |

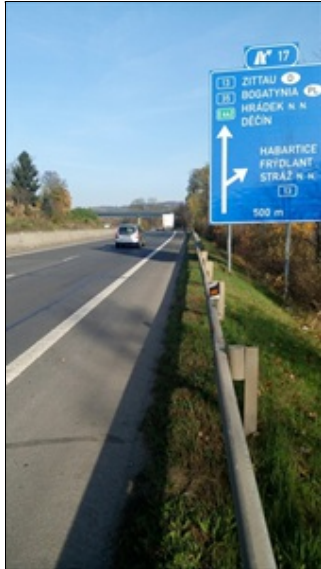
4.3 Dopravní značení, označení mostu

Chybí tabulky s ev.č. mostu.
