# **Most 35-012..3**

Most přes ulici Stříbrný Kopec, Liberec - Růžodol I

## **BĚŽNÁ PROHLÍDKA**

**Objekt: Most ev.č. 35-012..3 (Most přes ulici Stříbrný Kopec, Liberec - Růžodol I)**

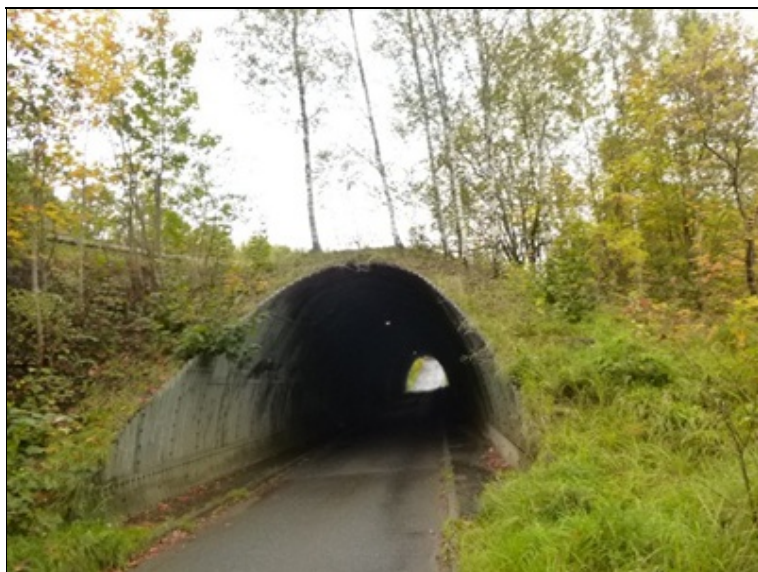
Na obou stranách na nadnásypu konstrukce vzrostlé stromy a náletové křoví.

Pohled zleva

### 4.6 Území pod mostem a přístupové cesty

| [2] | 4.6 | Území pod mostem a<br>přístupové cesty / Obecně<br>/ Svahy násypů | Z nadnáspy konstrukce odstranit stromy a křoviny. |

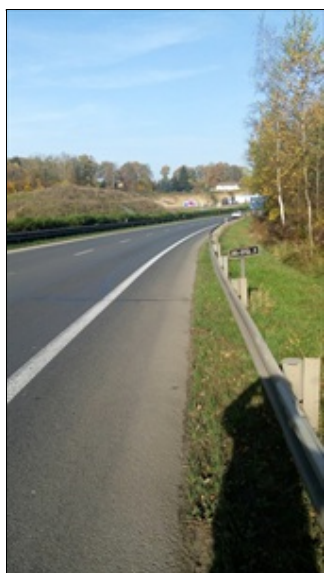
Pohled na šířkové uspořádání jízdních pruhů vlevo

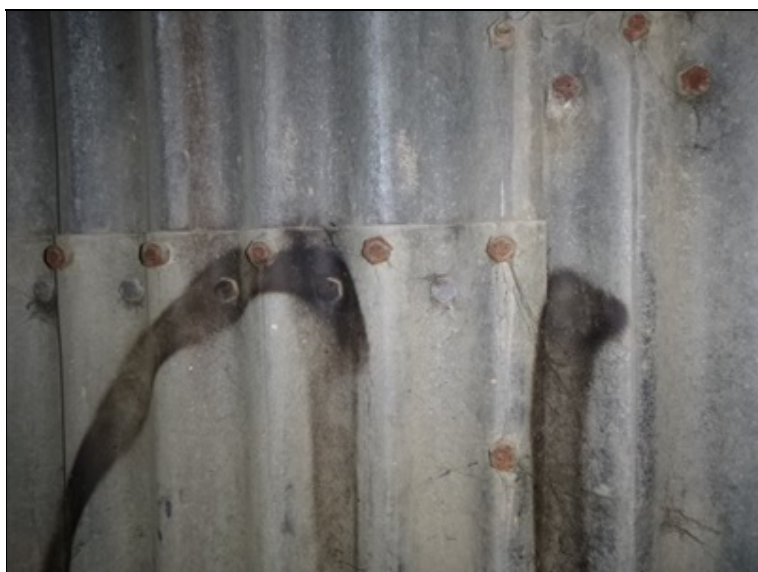
Místy korodují spojovací šrouby plechů, ve spodní části u chodníků místy koroze samotných ocelových plechů flexibilní konstrukce.

Spojovací šrouby

### 2.1 Nosná konstrukce

Místa korodují spojovací šrouby plechů, ve spodní části u chodníků místa koroze samotných ocelových plechů flexibilní konstrukce.

| [1] | 2.1 | Nosná konstrukce /<br>Obecně | Korodující spojovací šrouby a místa napadená korozi ošetřit nátěrem.<br>Před provedením údržby zajistit diagnostiku konstrukce- koroze plechů v místě nad povrchem chodníku. Dle výsledků diagnostického průzkumu rozhodnout o způsobu a rozsahu údržby. |

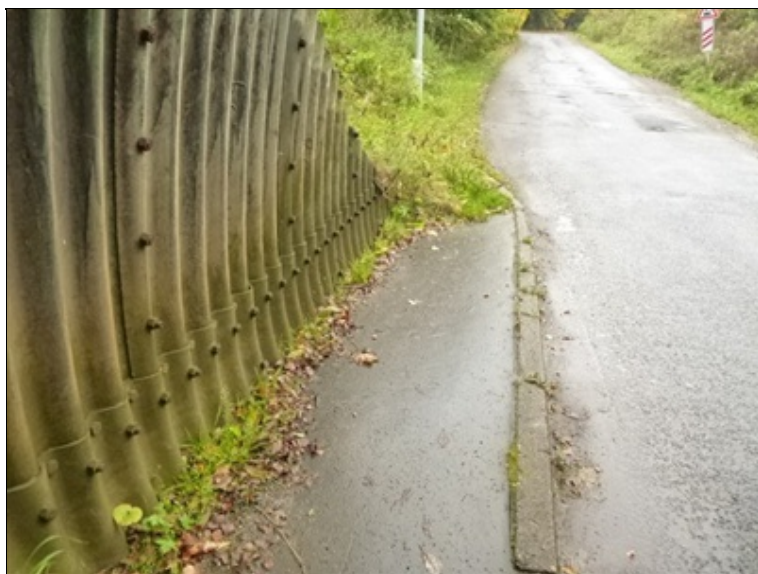
Vpravo chodník u opěry 1

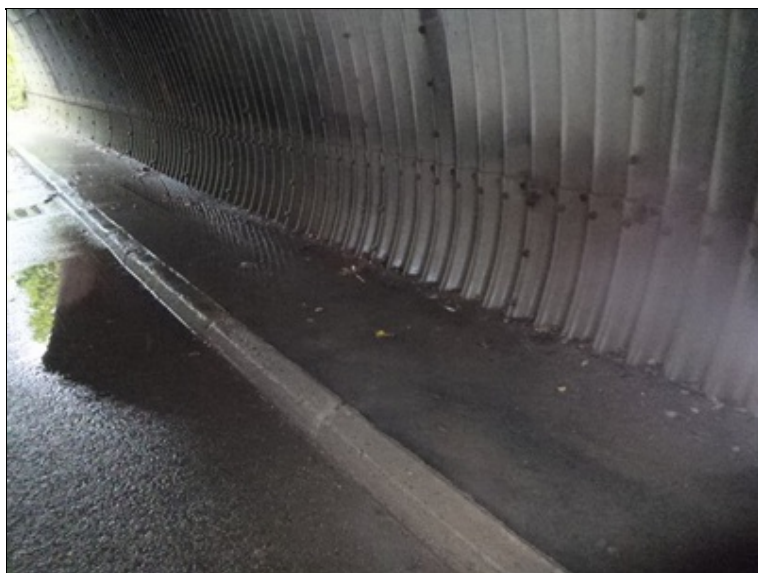
Odvodnění komunikace pod mostem nefunkční, voda stéká do mostního otvoru, kde zůstává v podobě kaluží.

Vozovka a chodník pod mostem

#### 4.6 Území pod mostem a přístupové cesty

| [3] | 4.6 | Území pod mostem a<br>přístupové cesty / Obecně<br>/ Komunikace pod mostem | Odvodnění komunikace pod mostem pročistit. |

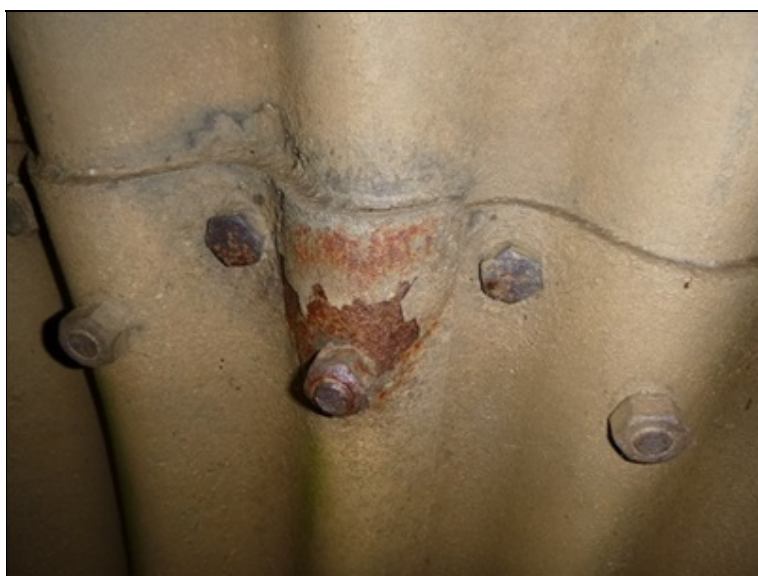
Spojovací šrouby

#### 2.1 Nosná konstrukce

Místa korodují spojovací šrouby plechů, ve spodní části u chodníků místa koroze samotných ocelových plechů flexibilní konstrukce.
