Most 35-013..3

Most přes místní komunikaci u ČOV, Liberec - Růžodol I

BĚŽNÁ PROHLÍDKA

Datum provedení prohlídky: 20.10.2017

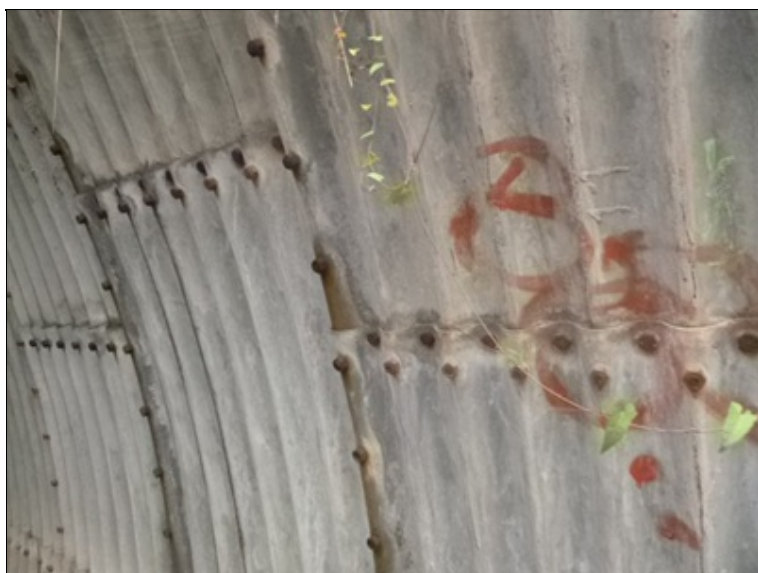
2.1 Nosná konstrukce

Koroze spojovacích šroubů cca z 30% plochy, ocelové plechy konstrukce s počínající korozi v místě styku s povrchem chodníku pod mostem..

Spojovací šrouby

Koroze spojovacích šroubů cca z 30% plochy, ocelové plechy konstrukce s počínající korozí v místě styku s povrchem chodníku pod mostem..

Obecně | Šrouby a povrch flexibilní konstrukce ve spodní části u chodníků mechanicky očistit a provést ochranný nátěr.
Před provedením údržby zajistit diagnostiku konstrukce- koroze plechů v místě nad povrchem chodníku. Dle výsledků diagnostického průzkumu rozhodnout o způsobu a rozsahu údržby. |

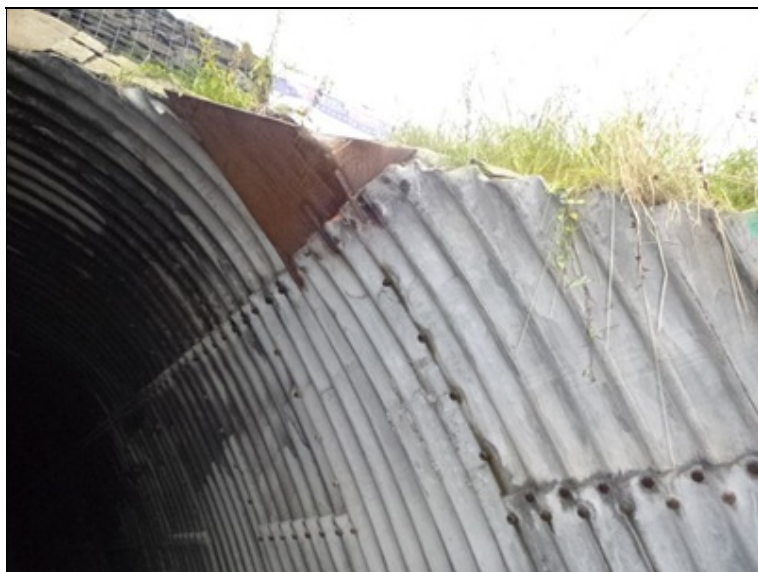
2.1 Nosná konstrukce

Doplňná část flexibilní konstrukce vlevo je kotvena přivařením , dva z pěti svarů jsou utržené. Plech bez PKO.

Oprava, doplnění plechů vlevo

Doplněná část flexibilní konstrukce vlevo je kotvena přivařením, dva z pěti svarů jsou utržené. Plech bez PKO.

Obecně | Opravau, doplnění konstrukce, doporučuji sledovat v rámci BPM. |

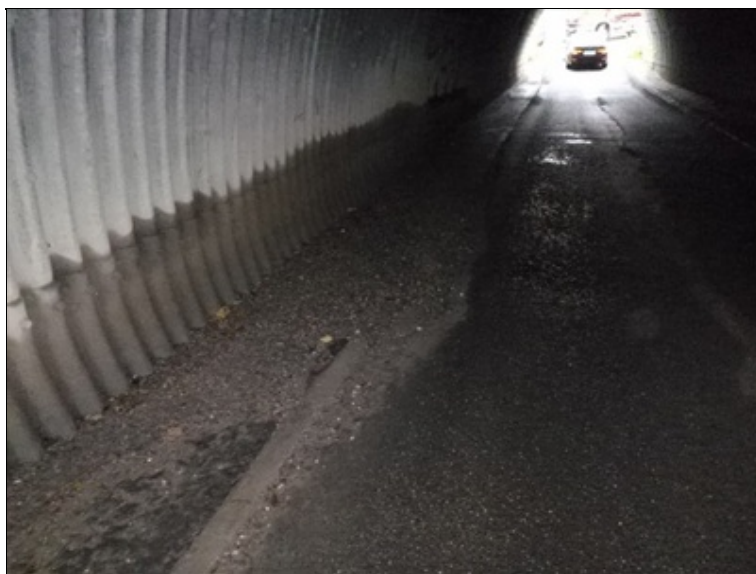
4.6 Území pod mostem a přístupové cesty

Odvodnění povrchu komunikace na obou stranách je nefunkční, pod konstrukci je naplavena vrstva nečistot, srážková voda zůstává pod mostem. Plechy flexibilní konstrukce jsou tak téměř neustále mokré. Ve spodní části ocelových plechů se objevuje povrchová koroze.

Chodník pod mostem

Odvodnění povrchu komunikace na obou stranách je nefunkční, pod konstrukci je naplavena vrstva nečistot, srážková voda zůstává pod mostem. Plechy flexibilní konstrukce jsou tak téměř neustále mokré. Ve spodní části ocelových plechů se objevuje povrchová koruze.

přístupové cesty / Obecně
/ Komunikace pod mostem | Pročistit odvodnění komunikace pod mostem , odstranit nečistoty. |

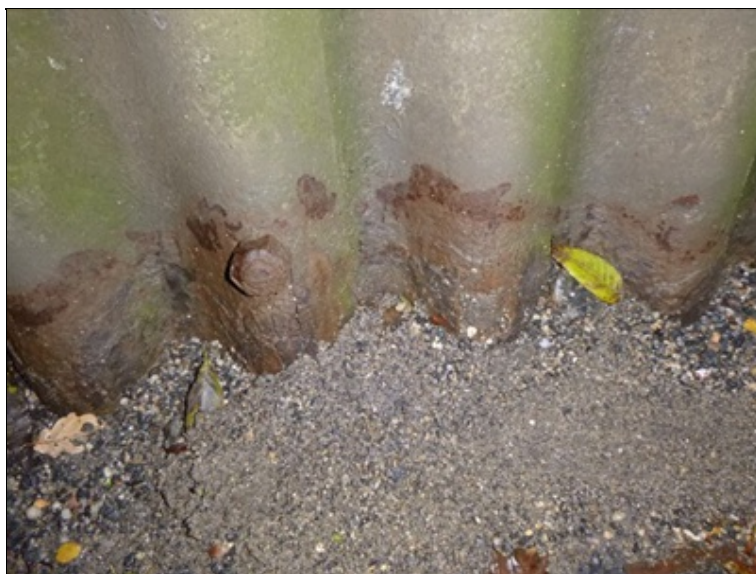
Flexibilní konstrukce ve styku s chodníkem

Odvodnění povrchu komunikace na obou stranách je nefunkční, pod konstrukci je naplavena vrstva nečistot, srážková voda zůstává pod mostem. Plechy flexibilní konstrukce jsou tak téměř neustále mokré. Ve spodní části ocelových plechů se objevuje povrchová koroze.

Koroze spojovacích šroubů cca z 30% plochy, ocelové plechy konstrukce s počínající korozí v místě styku s povrchem chodníku pod mostem..
