# **Most 35-014..1**

Most na MÚK Růžodol I, Liberec

## **BĚŽNÁ PROHLÍDKA**

Datum provedení prohlídky: 22.10.2017

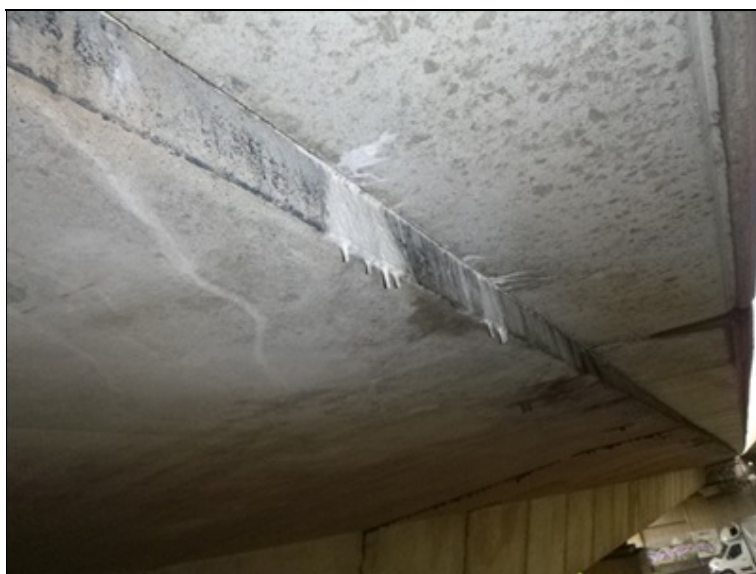
Bok konzoly vlevo u opěry O4

Vlevo u opěry O4 zatéká na bok konzoly mostovky pod římsou, na povrchu vápenné výluhy.

| [1] | 2.1.1 | Mostovka / Obecně | Rozsah sledovat v rámci BPM. |

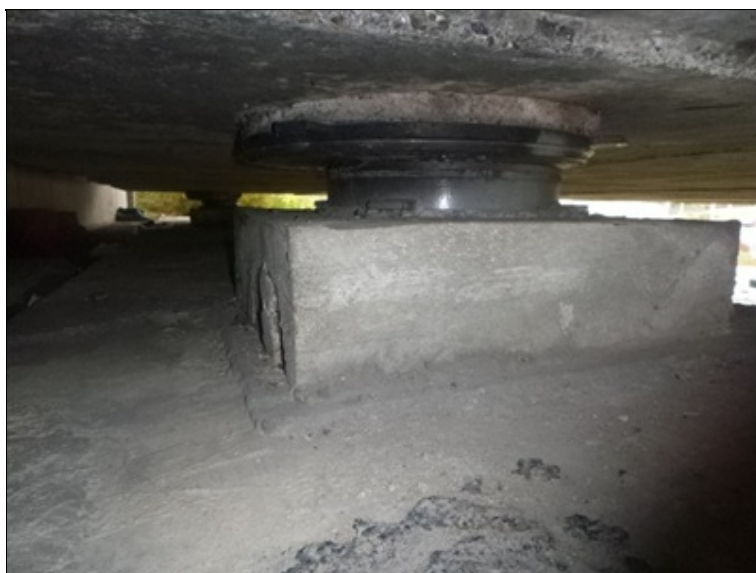
Levé ložisko na opěře O4

Posuny konstrukce v nastavení ložisek neodpovídají teplotě při konání prohlídky. Na opěrách chybí krycí gumy ložisek.

Podložiskové bločky na opěře O4 s odpadlou krycí vrstvou betonu, odhalená výztuž koroduje.

| [6] | 2.2 | Ložiska, klouby / Obecně | Zajistit pasportizaci stavu a nastavení ložisek. |
| [8] | 2.3 | Mostní závěry / Opěry | Ošetřit výztuž a sanovat povrch podložiskových bločků na opěře |

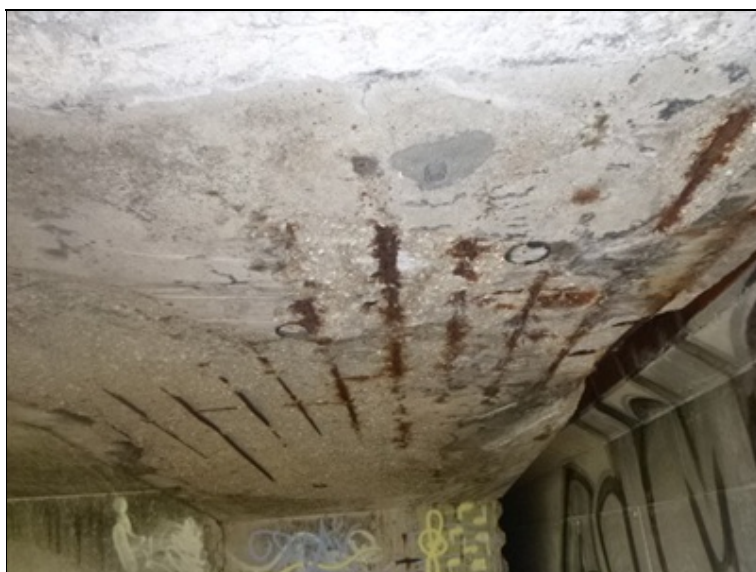
Konzola koncového monolitického segmentu nad opěrou O4

V místech monolitických dobetonávek mezi segmenty ve středu polí odpadává krycí vrstva betonu, odhalená výztuž koroduje. Silná degradace betonu konzol koncových monolitických segmentů nad oběma opěrami, části krycí vrstvy betonu odpadávají a odhalená výztuž silně koroduje.

| [4] | 2 | Nosná konstrukce /<br>Obecně | Z povrchu betonu odstranit uvolněné části, očistit a ošetřit odhalenou výztuž, povrch sanovat. |

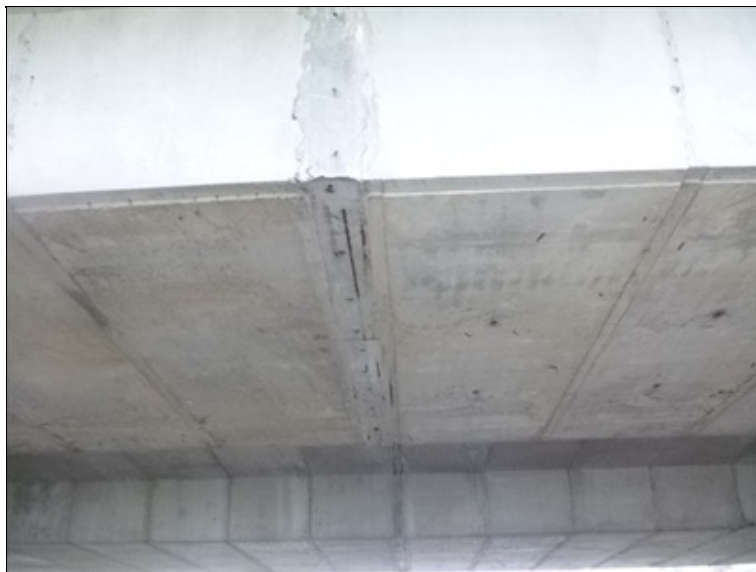
Monolitická dobetonávka v poli 1

V místech monolitických dobetonávek mezi segmenty ve středu polí odpadává krycí vrstva betonu, odhalená výztuž koroduje. Silná degradace betonu konzol koncových monolitických segmentů nad oběma opěrami, části krycí vrstvy betonu odpadávají a odhalená výztuž silně koroduje.

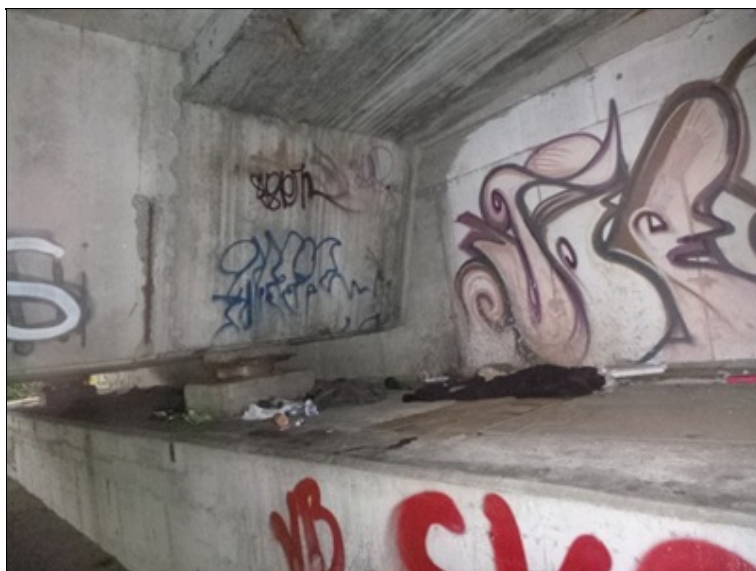
Úložný práh opěry O1

Posuny konstrukce v nastavení ložisek neodpovídají teplotě při konání prohlídky. Na opěrách chybí krycí gumy ložisek.

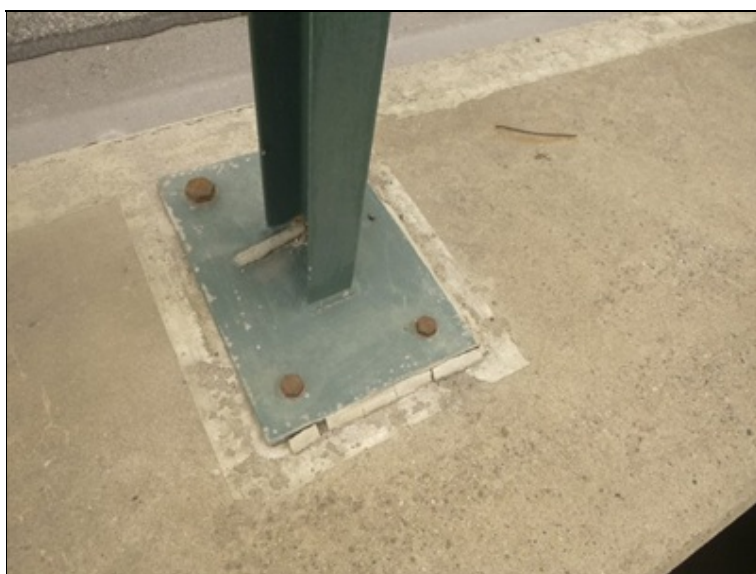
Sloupek zábradlí

Nátěr sloupků svodidlového zábradlí se místy odlupuje. Kotevní šrouby patních desek a místy i zábradlí vně chodníku vpravo korodují.

| [11] | 4.1 | Svodidla/zábradelní<br>svodidla / Obecně | Opravit nátěry záchytného systému na mostě. |

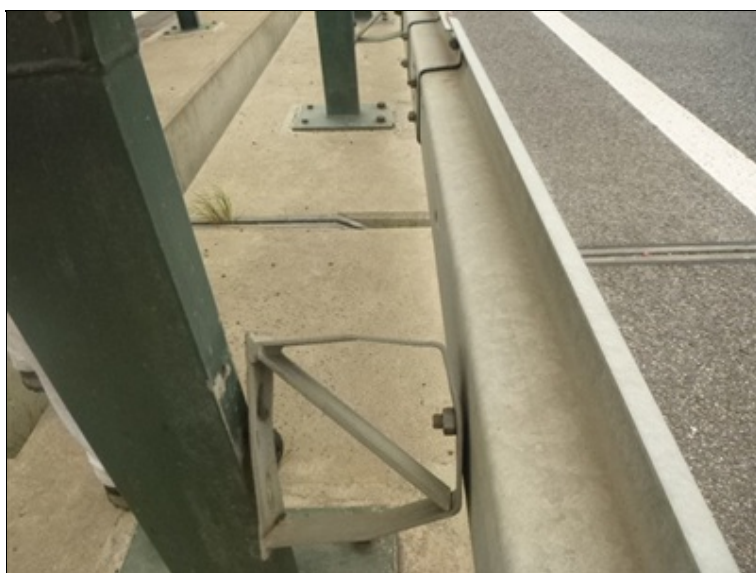
Svodidlová pásnice vlevo před opěrou O1

Vlevo před opěrou O1 chybí řádné kotvení ocelové pásnice svodidla ke sloupkům.

| [3] | 4.1 | Svodidla/zábradelní<br>svodidla / Obecně | Opravit kotvení pásnice ke sloupkům před opěrou O1 vlevo. |

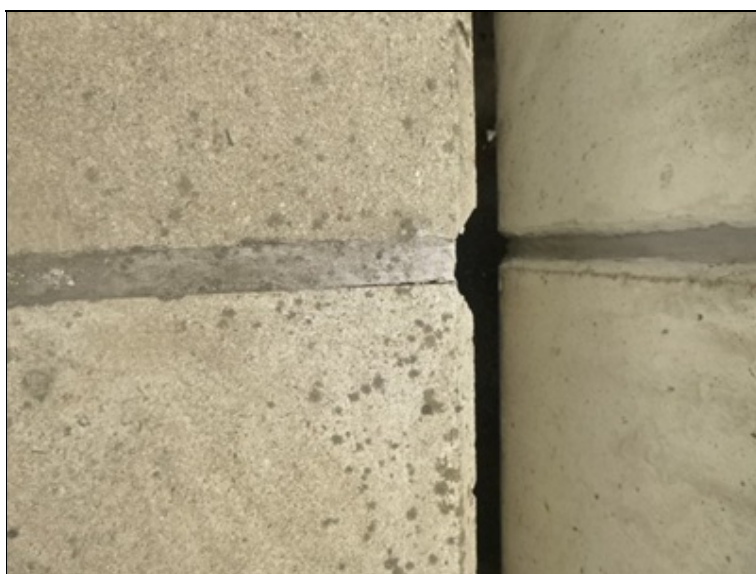
Dilatační spára v římse vlevo.

Dilatační spáry v betonu římse netěsní.

| [10] | 3.3 | Římsy, obrubníky, zálivky /<br>Obecně | Spáry pročistit, napenetrovat stykové plochy a utěsnit trvale<br>pružným tmelem. |

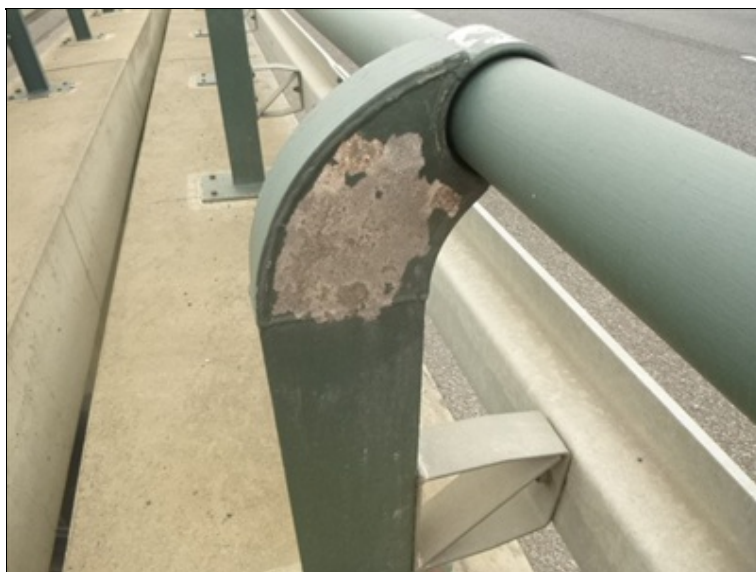
Svodidlové zábradlí

Nátěr sloupků svodidlového zábradlí se místy odlupuje. Kotevní šrouby patních desek a místy i zábradlí vně chodníku vpravo korodují.

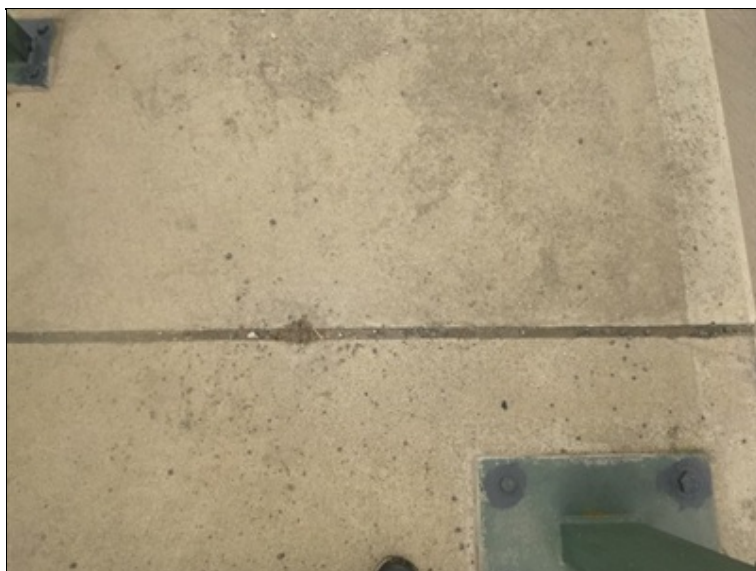
Dilatační spára v betonu chodníku

Dilatační spáry v betonu říms netěsní.

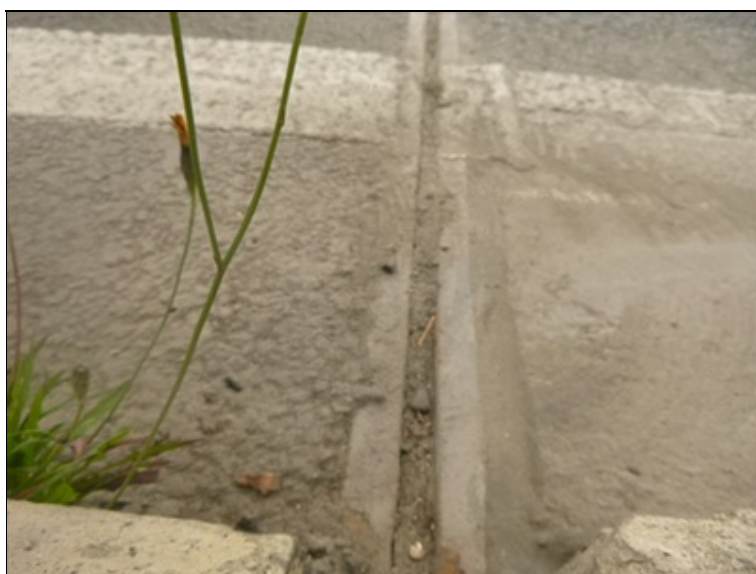
Mostní dilatační závěr

Oba mostní závěry zanesené nečistotami.

Nastavení dilatačních závěrů pravděpodobně neodpovídá teplotě v době konání prohlídky.

| [7] | 2.3 | Mostní závěry / Opěry | Pročistit těsnící profily obou dilatačních závěrů. |

| [9] | 2.3 | Mostní závěry / Opěry | Zajistit pasportizaci stavu a nastavení MZ. |
