Most 35-016..1

Most přes ulici U Letky, Liberec

BĚŽNÁ PROHLÍDKA

Datum provedení prohlídky: 22.10.2017

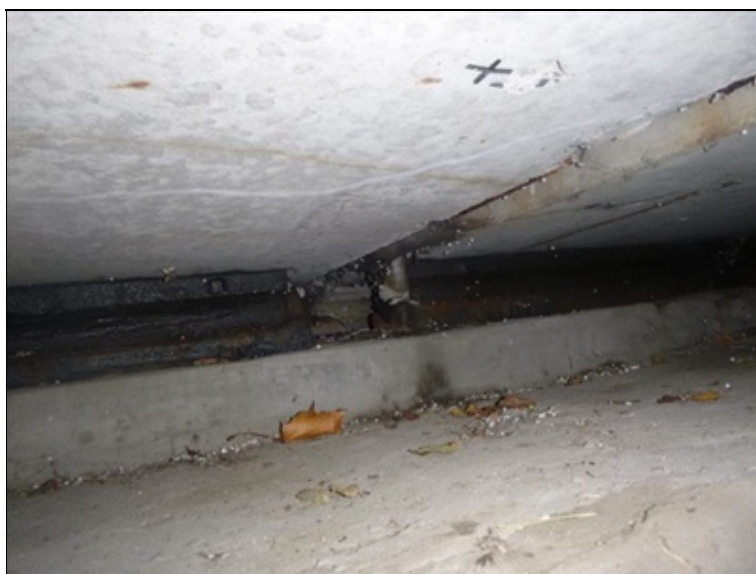
Ložiska na opěrách lokálně korodují.

Ložiska na opěře O4

| [2] 2.2 Ložiska, klouby / Obecně | Ošetřit ložiska vhodnou provozní směsí. |

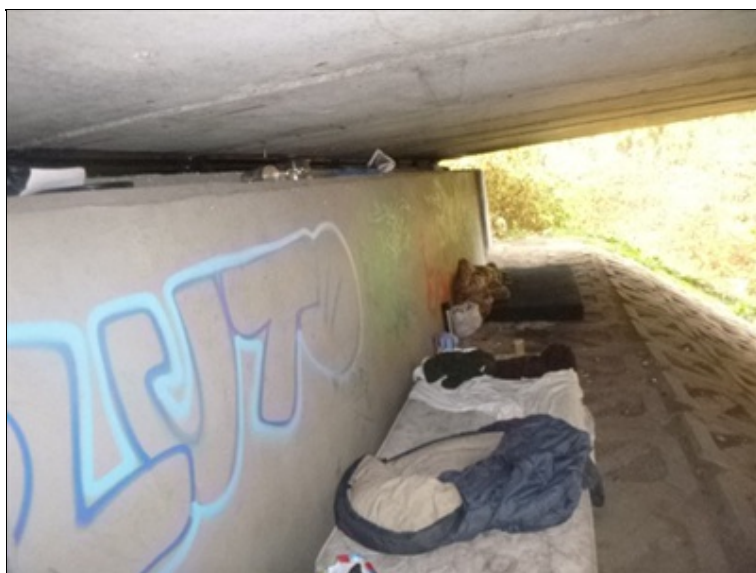
Obydlí lidí bez domova u opěry O4

Pod konstrukcí u opěry O4 a pilíře P2 jsou lůžkoviny lidí bez domova.

| [6] 4.6 Území pod mostem a přístupové cesty / Obecně | Odstranit lůžkoviny a oblečení lidí pod mostem. |

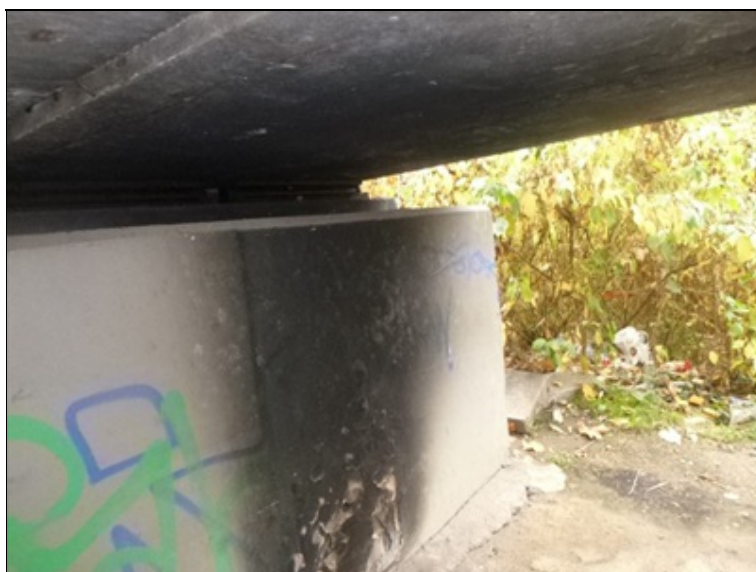
Beton opěry O4 je poškozen na pravé straně od ohně.

Opěra O4 vpravo- povrch betonu poškozen ohněm.

| [1] 1.2 Mostní podpěry a křídla | Odstranit odprýsklý beton opěry a provést sanaci s reprofilací povrchu. |

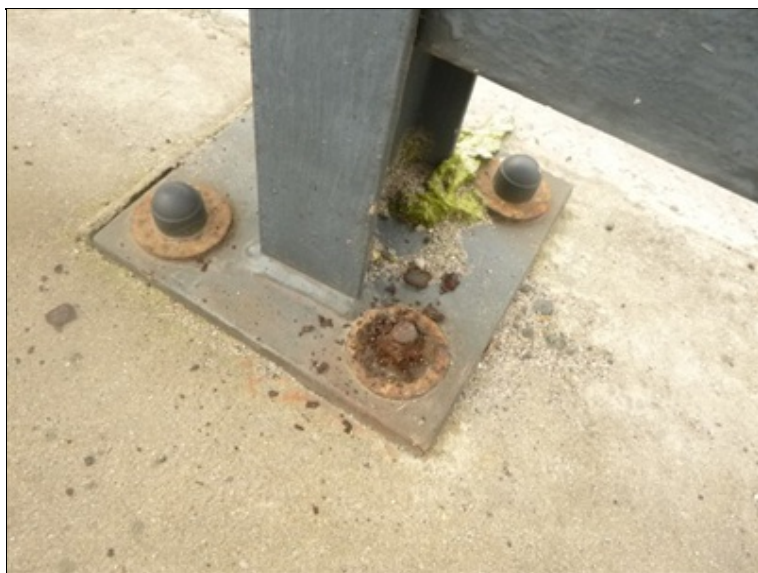
Kotevní šrouby a patní desky místy korodují, lokálně se odlupuje duální nátěrový systém zábradlí.

Patní deska sloupku zábradlí

| [5] 4.1 Svodidla/zábradelní svodidla / Obecně | Opravit, doplnit nátěr zábradelí a kotevních šroubů v místech koroze. |

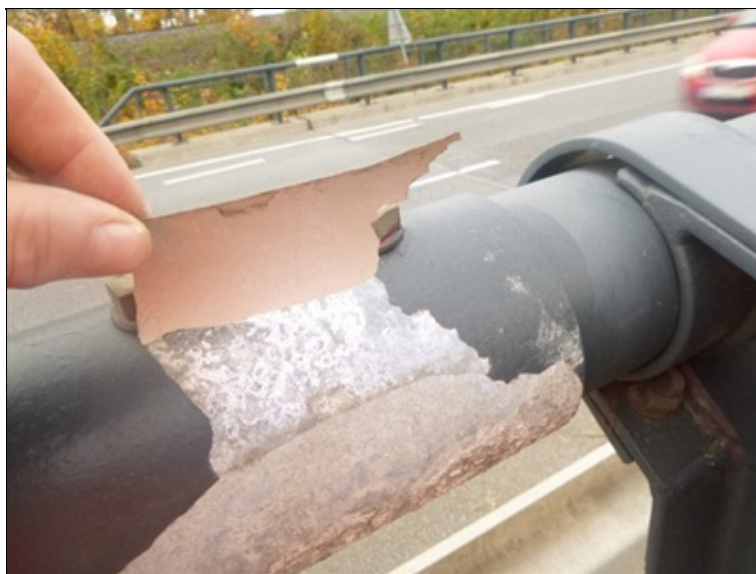
4.1 Svodidla/zábradelní svodidla

Nátěr náběhového madla svodidlového zábradlí vlevo za opěrou O4.

Kotevní šrouby a patní desky místy korodují, lokálně se odlupuje duální nátěrový systém zábradlí.

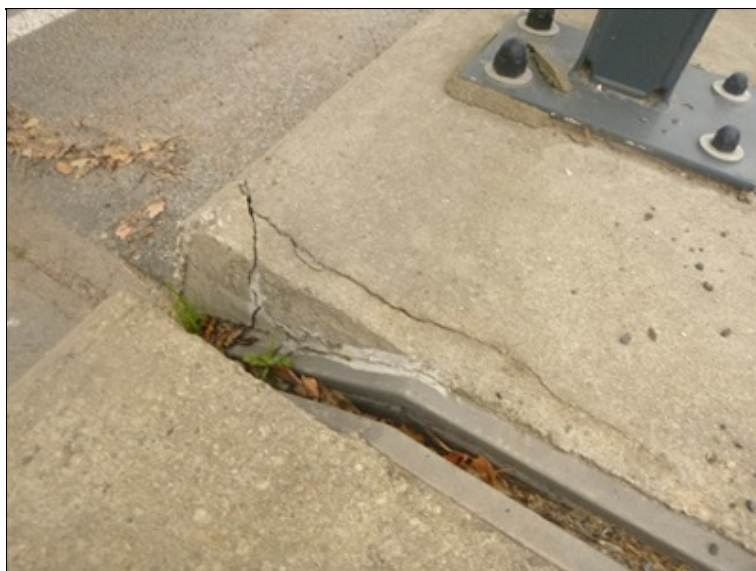
3.3.1 Římka

Hrana římsy na křídle vlevo před dilatačním závěrem je odlomená.

Hrana římasy na křídle vlevo před dilatačním závěrem

Hrana římasy na křídle vlevo před dilatačním závěrem je odlomená.

| [4] 3.3.1 Římsa / Obecně | Odlomenou část hrany římsy na křídle vlevo před dilatačním závěrem odstranit a pomocí chemických kotev vlepí spřahující trny, přiznat dilatační spáru (těsnění)dobetonovat betonem C 30/37 XF4, nebo vhodnou sanační hmotou shodných vlastností. |
