Most 35-017..3

Podchod pro pěší Žitavská - Nová, Liberec

BĚŽNÁ PROHLÍDKA

Objekt: Most ev.č. 35-017..3 (Podchod pro pěší Žitavská - Nová, Liberec)

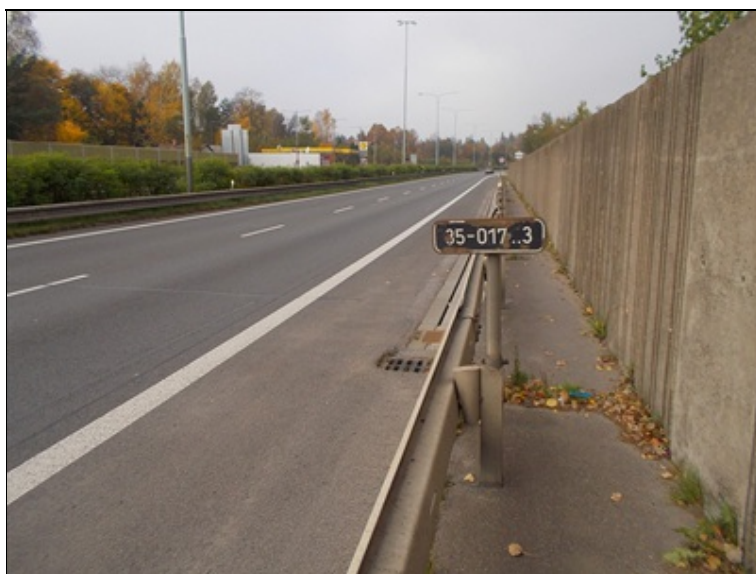
Pohled proti směru staničení na levé jízdni pruhy

4.3 Dopravní značení, označení mostu

Evidenční číslo za opěrou O2 je špatně čitelné.

| [2] | 4.3 | Dopravní značení, označení mostu / Obecně | Osadit nové ev.č. mostu. |

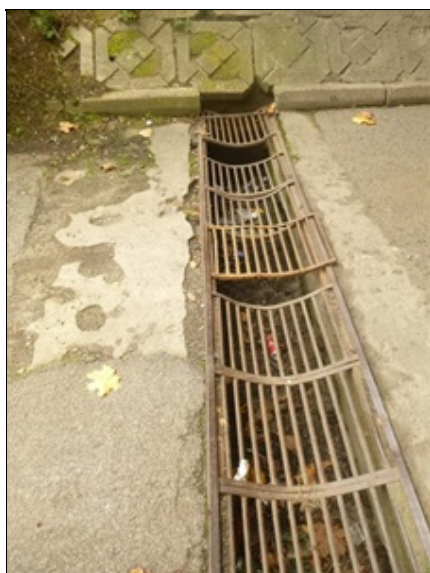
Mříže odvodnění komunikace pod mostem

4.6 Území pod mostem a přístupové cesty

Mříže odvodnění místní komunikace vpravo před mostem chybí, nebo jsou deformovány. Situace nebezpečná pro projíždějící cyklisty.

| [1] | 4.6 | Území pod mostem a přístupové cesty / Obecně | Opravit a doplnit mříže odvodnění, případně k tomu neprodleně vyzvat správce místní komunikace. |

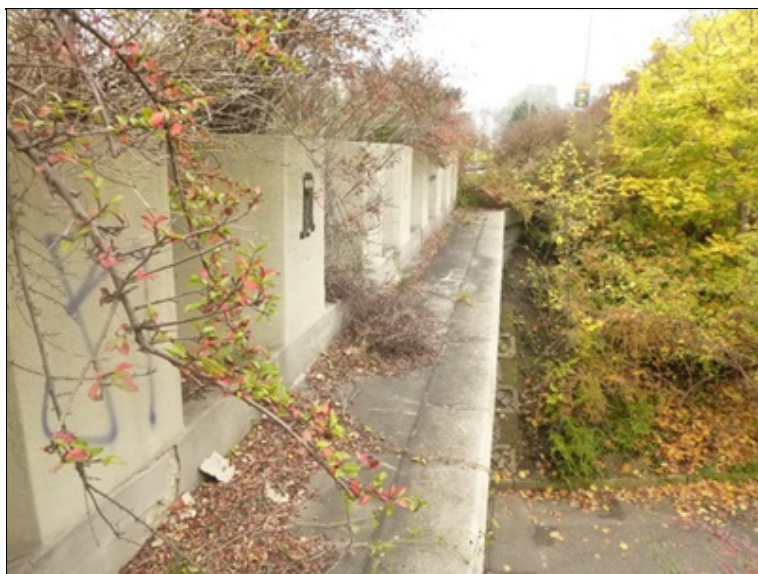
Květníky na pravé římse

4.6 Území pod mostem a přístupové cesty

Okolí mostu zarostlé vegetací, monolitické květníky na pravé římse jsou neudržované.

| [3] | 4.6 | Území pod mostem a přístupové cesty / Obecně | Z okolí mostu odstranit vegetaci. Upravit vegetaci v květnících. |

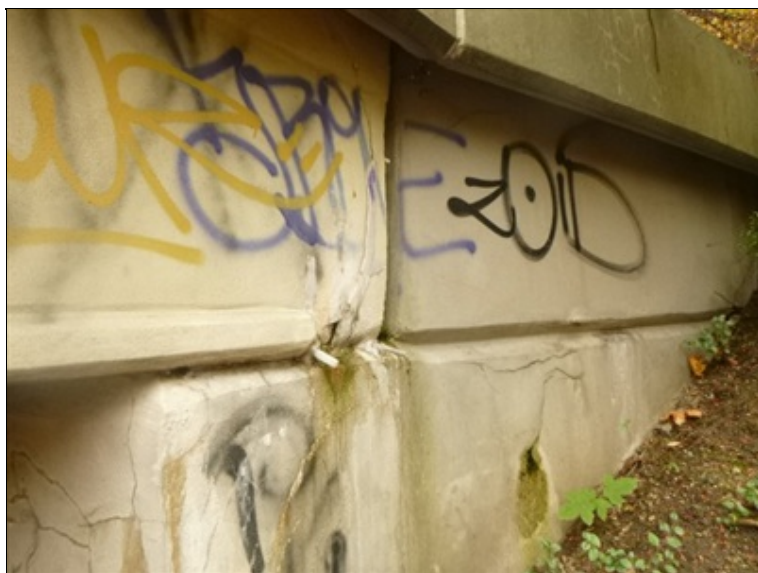
Pravý okraj opěry O2

1.2 Mostní podpěry a křídla

Na okraje obou opěr silně zatéká, povrch betonu v těchto místech s trhlinami, vápennými výluhy, sanační hmota odpadává. Na opěru O1 zatéká do celé pravé poloviny, na úložném prahu jsou výluhy, sanační hmota odpadává. Na opěru O2 zatéká zejména na okrajích a pod nosníky 16-23 (počítáno od pravé strany). Na opěrách grafity.

| [4] | 1.2 | Mostní podpěry a křídla / Opěry | Oprava zatékání na opěry si vyžaduje celkovou rekonstrukci mostu. |

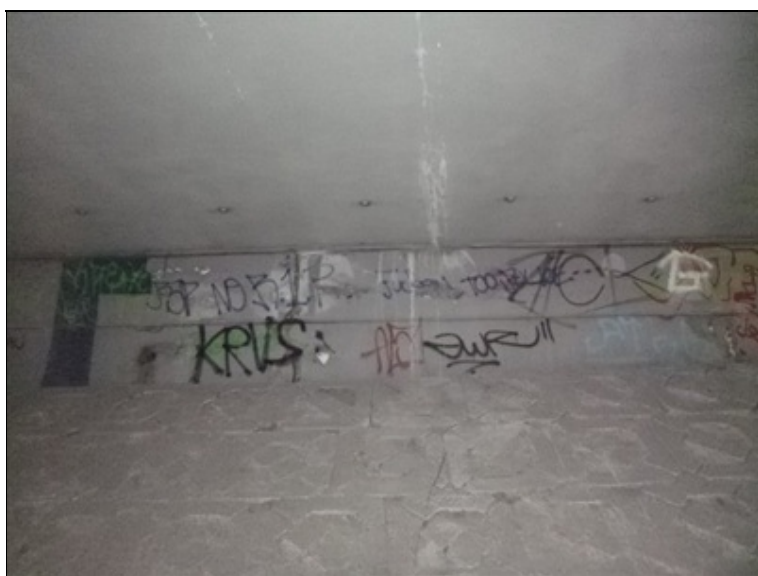
Opěra O1

1.2 Mostní podpěry a křídla

Na okraje obou opěr silně zatéká, povrch betonu v těchto místech s trhlinami, vápennými výluhy, sanační hmota odpadává. Na opěru O1 zatéká do celé pravé poloviny, na úložném prahu jsou výluhy, sanační hmota odpadává. Na opěru O2 zatéká zejména na okrajích a pod nosníky 16-23 (počítáno od pravé strany). Na opěrách grafity.

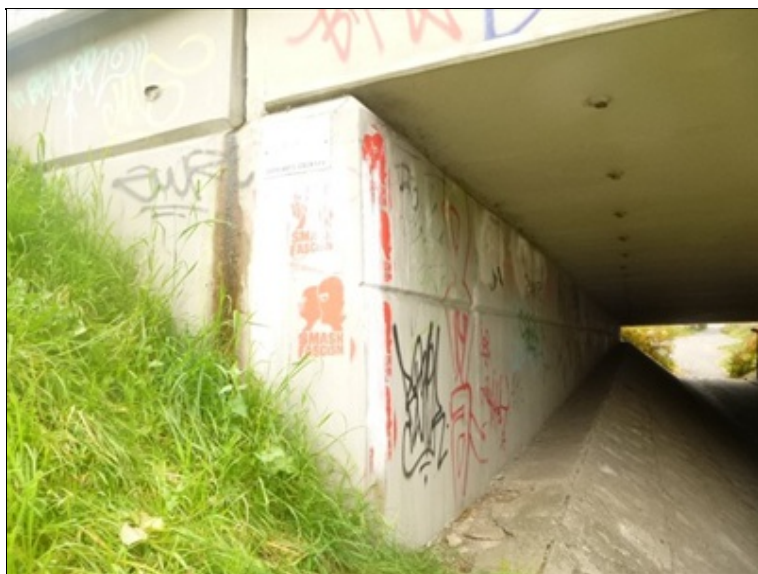
Opěra O2 vlevo

1.2 Mostní podpěry a křídla

Na okraje obou opěr silně zatéká, povrch betonu v těchto místech s trhlinami, vápennými výluhy, sanační hmota odpadá. Na opěru O1 zatéká do celé pravé poloviny, na úložném prahu jsou výluhy, sanační hmota odpadá. Na opěru O2 zatéká zejména na okrajích a pod nosníky 16-23 (počítáno od pravé strany). Na opěrách grafity.
