Most 35-018..1

Most na MÚK Jungmannova, Liberec

BĚŽNÁ PROHLÍDKA

Datum provedení prohlídky: 22.10.2017

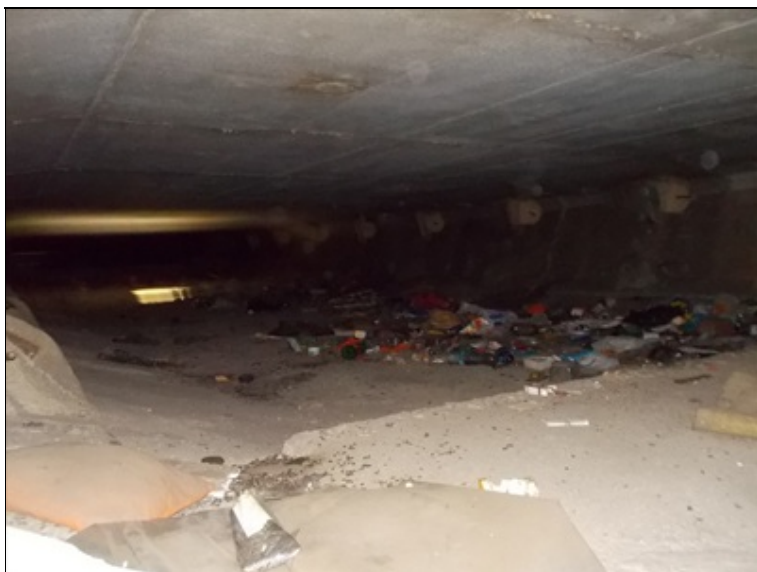
1.2 Mostní podpěry a křídla

Na úložných prazích opěr a částečně v komorách segmentů množství odpadků, obydlí lidí bez domova.

Pohled do komory nosníků od opěry O1

Na úložných prazích opěr a částečně v komorách segmentů množství odpadků, obydli lidé bez domova.

| [1] | 1.2 | Mostní podpěry a křídla / Opěry | Odstranit odpadky z úložných prahů a komor segmentů mostu. |

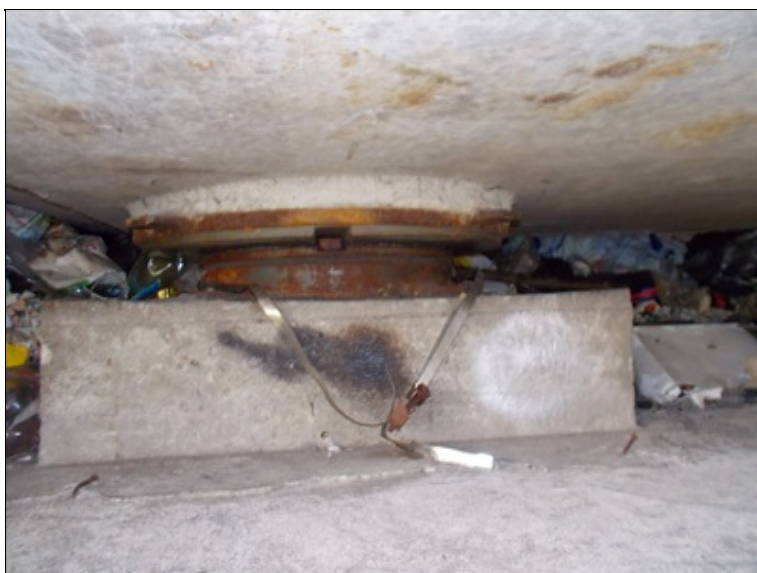
2.2 Ložiska, klouby

Ložiska mají poškozené krycí manžety (někde již nejsou) a ukazatele posuvu

Ložisko na opěře O1 vpravo

| [2] | 2.2 | Ložiska, klouby / Opěry | Doplnit chybějící manžety ložisek a ukazatele i měrky posuvu ložisek. |

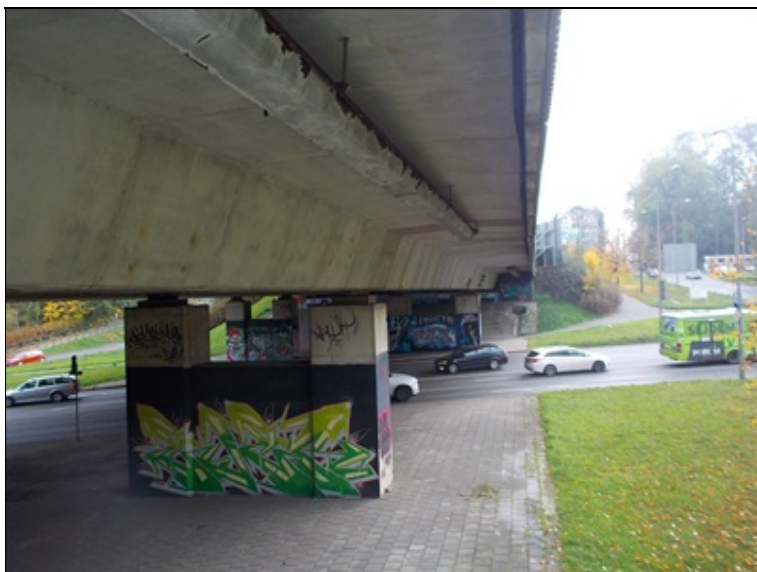
3.6 Odvodnění mostu

| [3.3] | 3.6 | Odvodnění mostu / Obecně | Odvodňovací žlaby ze štětovnic Larsen korodují a jsou částečně zanesené. |

Podhled konzoly vpravo a odvodnění

Odvodňovací žlaby ze štetovnic Larsen korodují a jsou částečně zanesené.

| [6] | 3.6 | Odvodnění mostu / Obecně | Pročistit žlaby odvodnění zavěšené pod konstrukcí. |

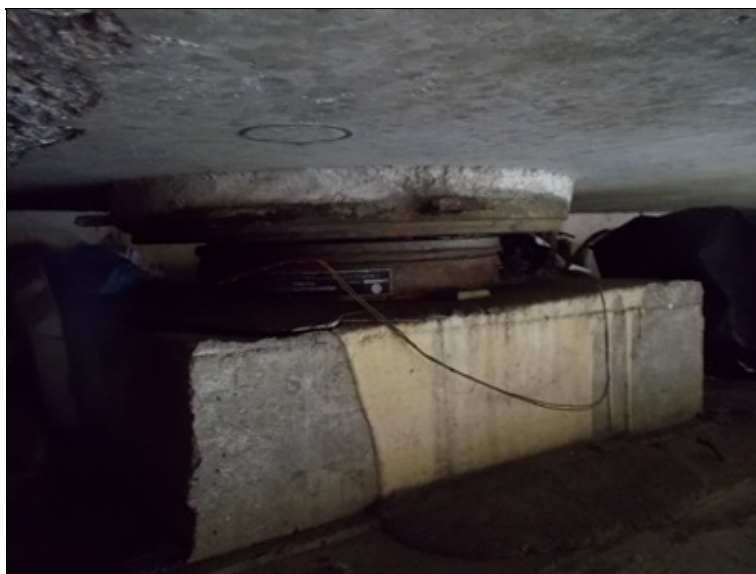
2.2 Ložiska, klouby

Odpadky na úložném prahu opěry 04 vlevo

Ložiska mají poškozené krycí manžety (někde již nejsou) a ukazatele posuvu

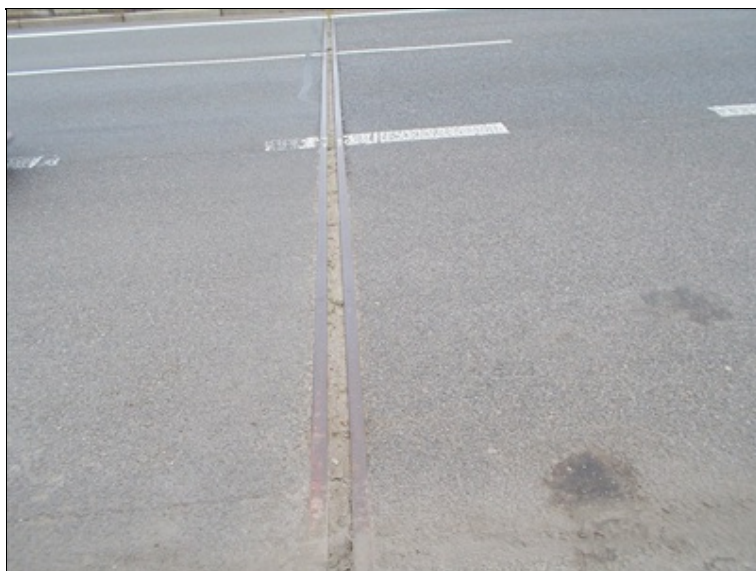
2.3 Mostní závěry

Oba mostní závěry jsou zanesené nečistotami.

Mostní závěr

| [3] | 2.3 | Mostní závěry / Opěry | Oba mostní závěry vyčistit od nečistot. |

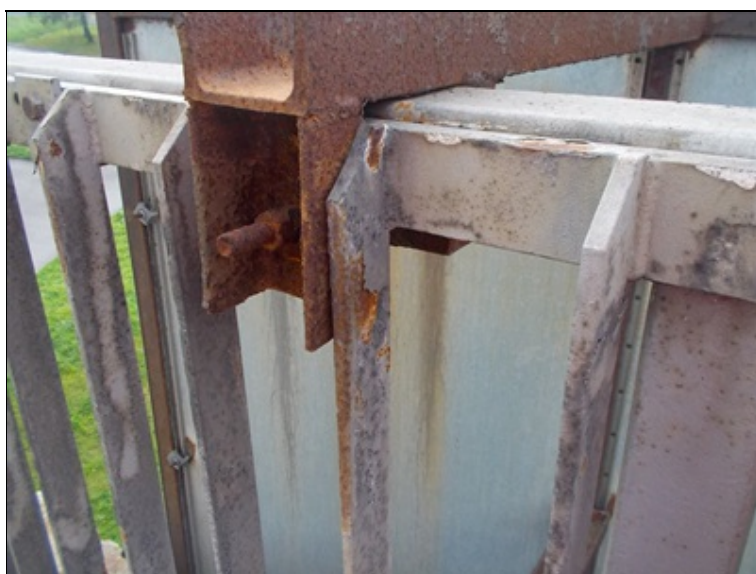
4.3 Dopravní značení, označení mostu

| [4.2] | 4.3 | Dopravní značení, označení mostu / Obecně | Ocelový rám portálu DZ umístěného na zábradlí silně koroduje. |

Uchycení dopravního značení na zábradlí

Ocelový rám portálu DZ umístěného na zábradlí silně koroduje.

| [7] | 4.3 | Dopravní značení, označení mostu / Obecně | Vyměnit rám uchycení portálu DZ. |

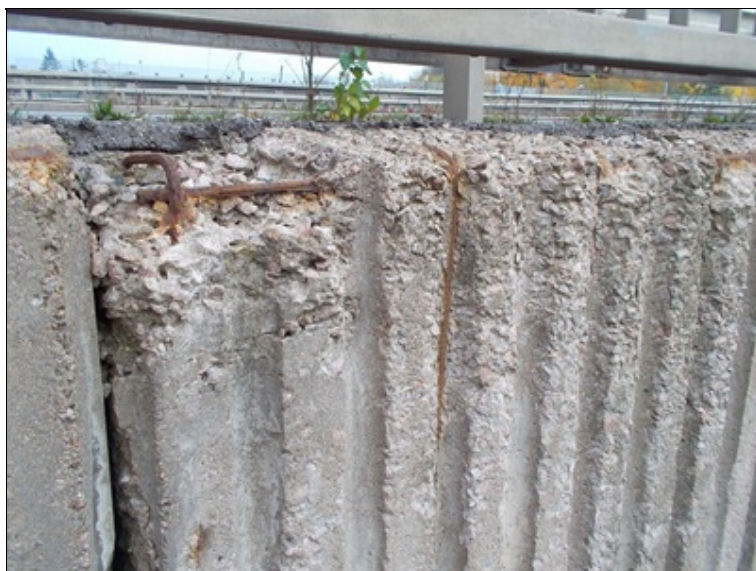
3.3 Řimsy, obrubníky, zálivky

Beton některých římsových lících prefabrikátů degraduje, odhalená výztuž koroduje.

Beton římsových prefabrikátů

Beton některých římsových lícních prefabrikátů degraduje, odhalená výztuž koroduje.

| [5] | 3.3 | Římsy, obrubníky, zálivky / Obecně | Odstranit uvolněné části betonu narušených prefabrikátů, korodující výztuž očistit a ošetřit ochranným nátěrem. Vzhledem k plánované rekonstrukci mostu je nerentabilní prefabrikáty reprofilovat sanační hmotou, pouze zakonzervovat jejich stav. |

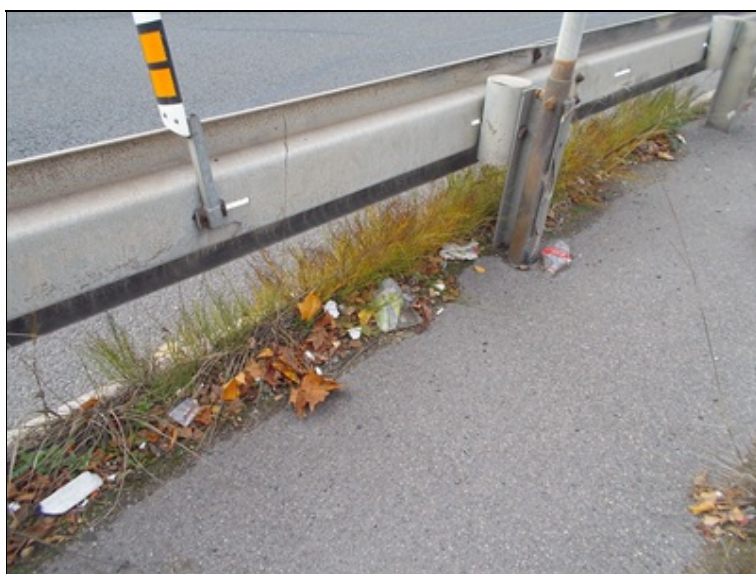
3.2 Chodníky

Mezi povrchem chodníku vpravo a římsy vlevo a kamennými obrubníky a ve spáře mezi mosty (zrcadle) je vrostlá vegetace.

Okraj chodníku

| [4] | 3.2 | Chodníky / Obecně | Ze spáry mezi krytem chodníku(římsy) a obrubou odstranit vegetaci, spáru vyčistit a utěsnit vhodnou živичnou zálivkou. Shodným způsobem ošetřit podélnou spáru mezi mosty v zrcadle. |
