Most 35-018..2

Most na MÚK Jungmannova, Liberec

BĚŽNÁ PROHLÍDKA

Datum provedení prohlídky: 23.10.2017

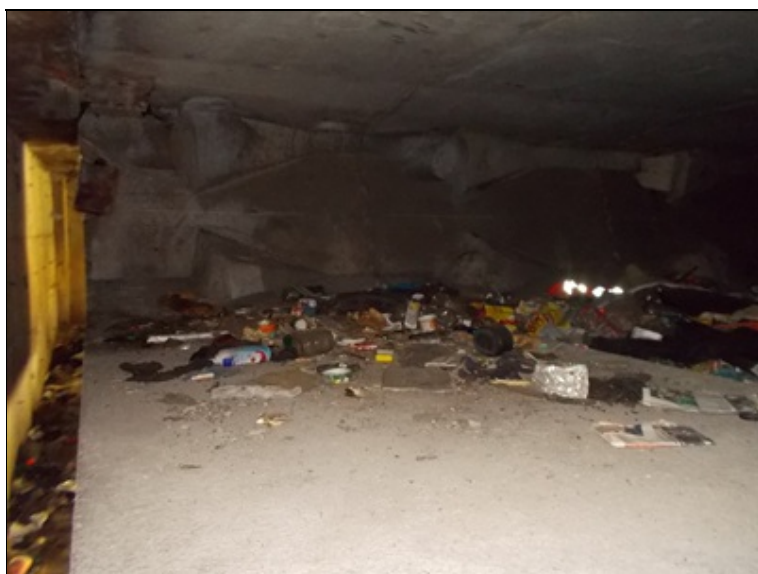
Odpadky v komoře segmentů

1.2 Mostní podpěry a křídla

Na úložných prazích opěr a částečně v komorách segmentů množství odpadků, obydli lidé bez domova.

| [1] | 1.2 | Mostní podpěry a křídla / Opěry | Odstranit odpadky z úložných prahů a komor segmentů mostu. |

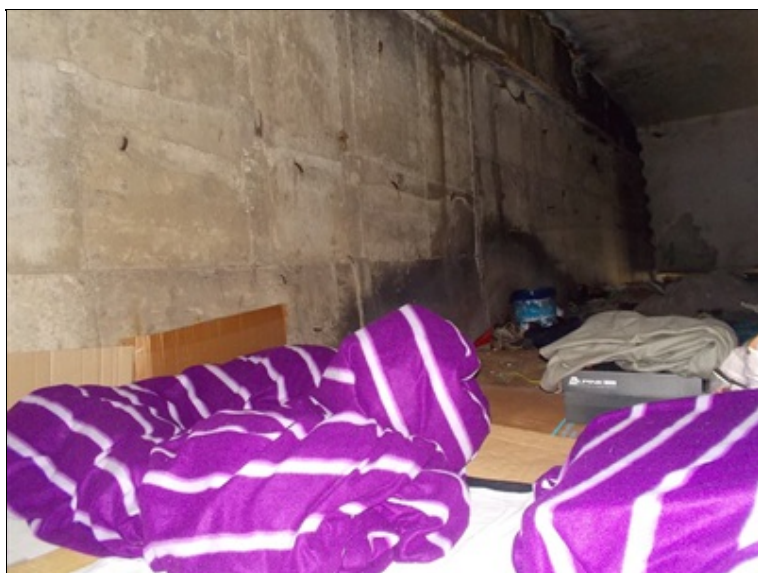
Odpadky a lůžkoviny na úložných prazích obou opěr

1.2 Mostní podpěry a křídla

Na úložných prazích opěr a částečně v komorách segmentů množství odpadků, obydli lidé bez domova.

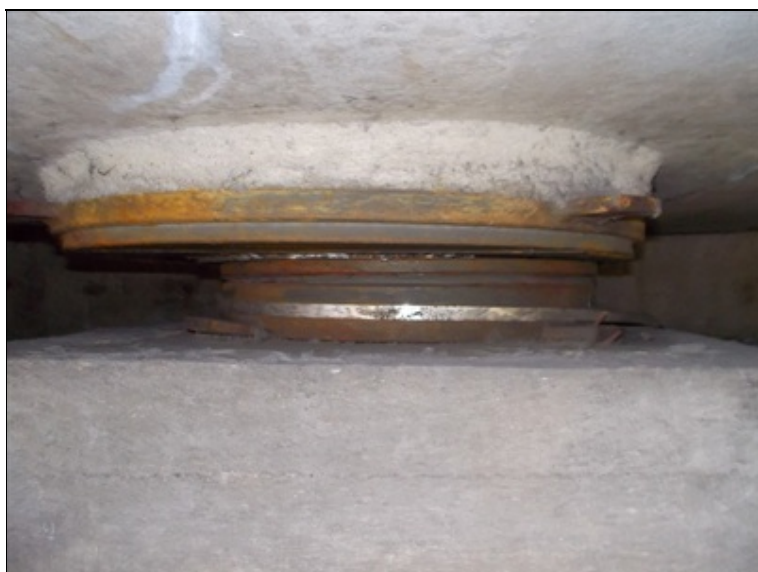
Ložisko na opěře 04

2.2 Ložiska, klouby

Ložiska mají poškozené krycí manžety (někde již nejsou) a ukazatele posuvu. Ložiska na opěře 04 nejsou v ose.

| [2] | 2.2 | Ložiska, klouby / Opěry | Doplnit chybějící manžety ložisek a ukazatele i měrky posuvu ložisek. Provést pasportizaci ložisek a posoudit jejich posuny. |

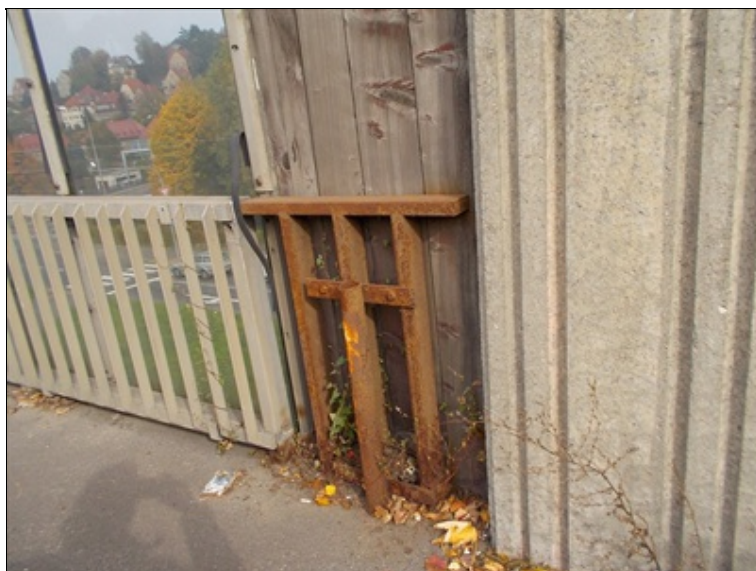
Dřevěná část PHC na předpolích mostu vlevo

4.5 Protihlukové zdi

Dřevěné části PHS na předpolích napadeny hnilobou, na konci životnosti.

4.1 Svodidla/zábradelní svodidla

Spojovací šrouby svodidlových pásnic místy korodují. Povrch zábradlí místy koroduje, navazující části vlevo na předpolích jsou bez protikorozní ochrany. Ztužující pásek na svodidle vlevo mezi chodníkem a komunikací je vlivem pohybů mostu vybočený.

| [9] | 4.5 | Protihlukové zdi / Obecně | Opravit uchycení gumových těsnění mezi skleněnou výplní a sloupky PHC. |

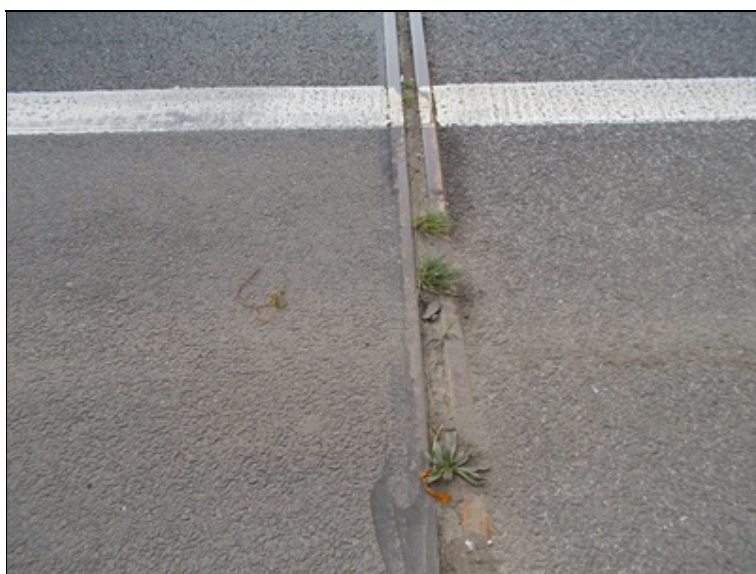
Mostní závěr

2.3 Mostní závěry

Oba mostní závěry jsou zanesené nečistotami.

| [3] | 2.3 | Mostní závěry / Opěry | Oba mostní závěry vyčistit od nečistot. |

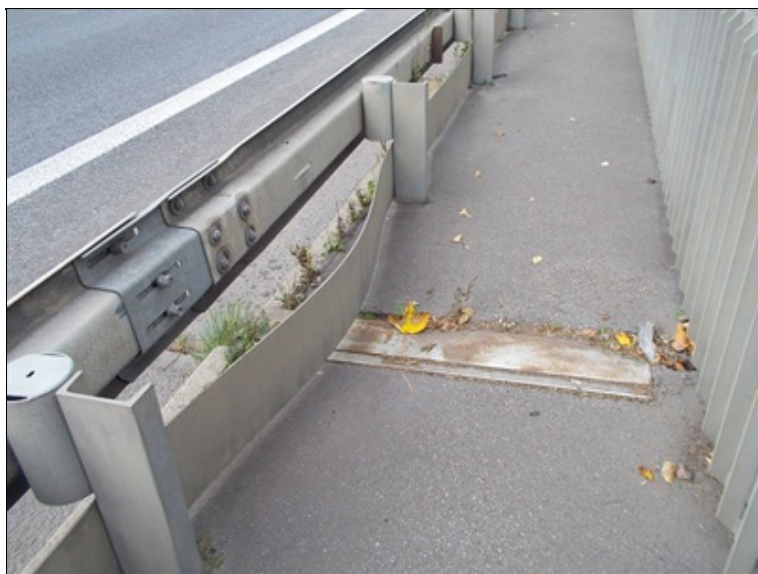
Mostní závěr v chodníku

3.3 Římsy, obrubníky, zálivky

Mezi povrchem chodníku vpravo a římsy vlevo a kamennými obrubníky a ve spáře mezi mosty (zrcadle) je vrostlá vegetace.

2.3 Mostní závěry

Oba mostní závěry jsou zanesené nečistotami.

4.1 Svodidla/zábradelní svodidla

Spojovací šrouby svodidlových pásnic místy korodují. Povrch zábradlí místy koroduje, navazující části vlevo na předpolích jsou bez protikoroze ochrany. Ztužující pásek na svodidle vlevo mezi chodníkem a komunikací je vlivem pohybů mostu vybočený.

| [4] | 3.3 | Římsy, obrubníky, zálivky / Obecně | Ze spáry mezi krytem chodníku(římsy) a obrubou vytrhat vegetaci, spáru vyčistit a utěsnit vhodnou živичnou zálivkou. Shodným způsobem ošetřit podélnou spáru mezi mosty v zrcadle. |

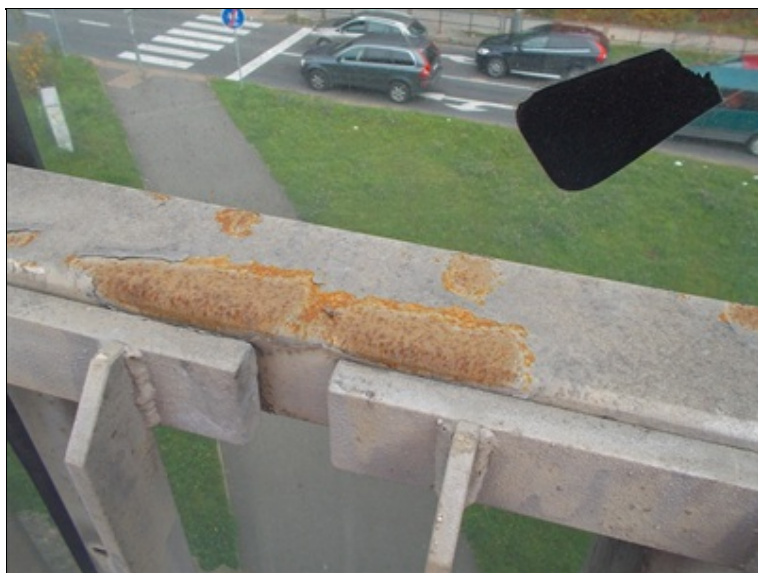
Zábradlí vlevo

4.1 Svodidla/zábradelní svodidla

Spojovací šrouby svodidlových pásnic místy korodují. Povrch zábradlí místy koroduje, navazující části vlevo na předpolích jsou bez protikoroze ochrany. Ztužující pásek na svodidle vlevo mezi chodníkem a komunikací je vlivem pohybů mostu vybočený.

svodidla / Obecně | V místech koroze provést čištění a obnovit nátěr korodujících částí zábradlí. Umožnit dilataci svodidla nad opěrou 04 |

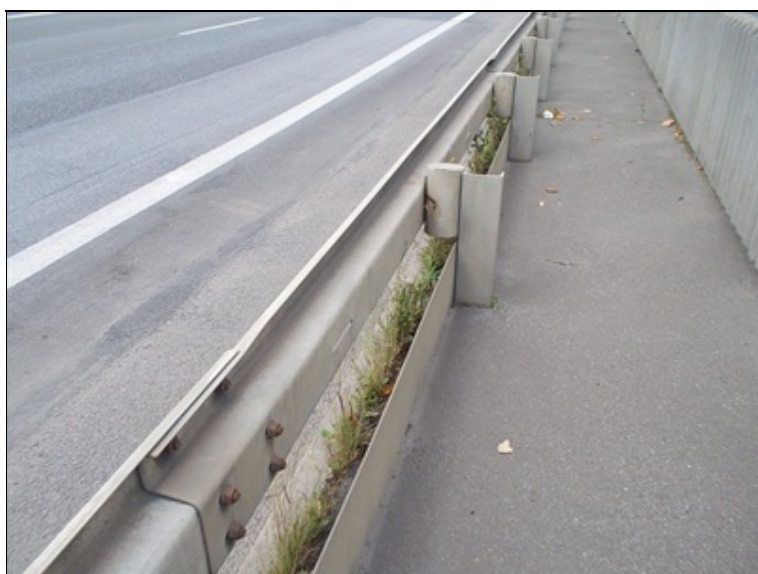
Chodník vlevo

3.3 Římsy, obrubníky, zálivky

Mezi povrchem chodníku vpravo a římsy vlevo a kamennými obrubníky a ve spáře mezi mosty (zrcadle) je vrostlá vegetace.

4.1 Svodidla/zábradelní svodidla

Spojovací šrouby svodidlových pásnic místy korodují. Povrch zábradlí místy koroduje, navazující části vlevo na předpolích jsou bez protikoroze ochrany. Ztužující pásek na svodidle vlevo mezi chodníkem a komunikací je vlivem pohybů mostu vybočený.
