# **Most 35-020..1**

Most přes Košickou ulici, Liberec

## **BĚŽNÁ PROHLÍDKA**

Datum provedení prohlídky: 23.11.2017

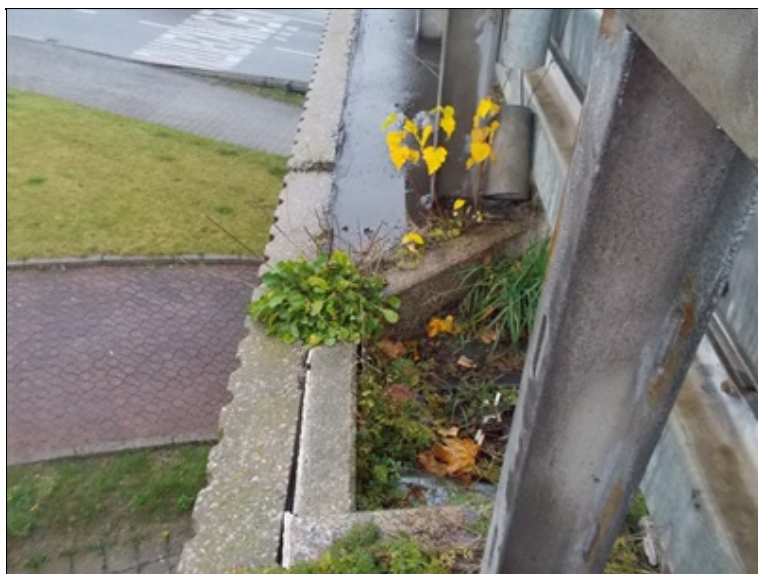
Odvodňovač vpravo nad opěrou 2

| [3.3] | 3.6 | Odvodnění mostu / Opěry | Svody odvodnění jsou netěsné, průsaky jsou příčinou poruch spodní stavby. Na mříži vpustí vegetace a nečistoty. |

Svody odvodnění jsou netěsné, průsaky jsou příčinou poruch spodní stavby. Na mříži vpustí vegetace a nečistoty.

| [3] | 3.6 | Odvodnění mostu / Opěry | Pročistit odvodnění , odstranit vegetaci a nečistoty z povrchu a okolí mříží. |

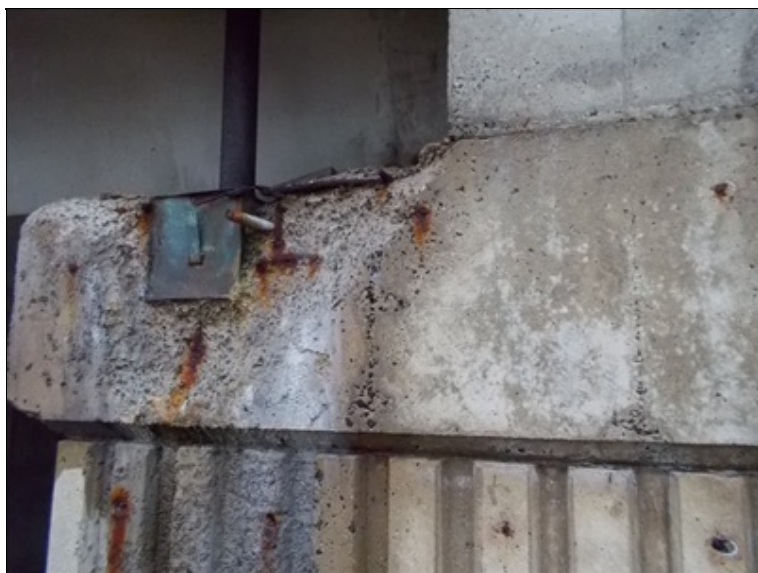
Úložný práh opěry 2 vpravo

Na obou opěrách silně zatéká vpravo kolem odvodnění z komunikace. Odvodnění je řešeno prostupy v opěrách a vyústěním na bocích opěr. Systém odvodnění netěsní a voda z vozovky zatéká do betonu opěr.

| [1] | 1.2 | Mostní podpěry a křídla | Odvodnění vyvést mimo půdorys opěr vnějším kotveným svodem pomocí plastové trouby. |

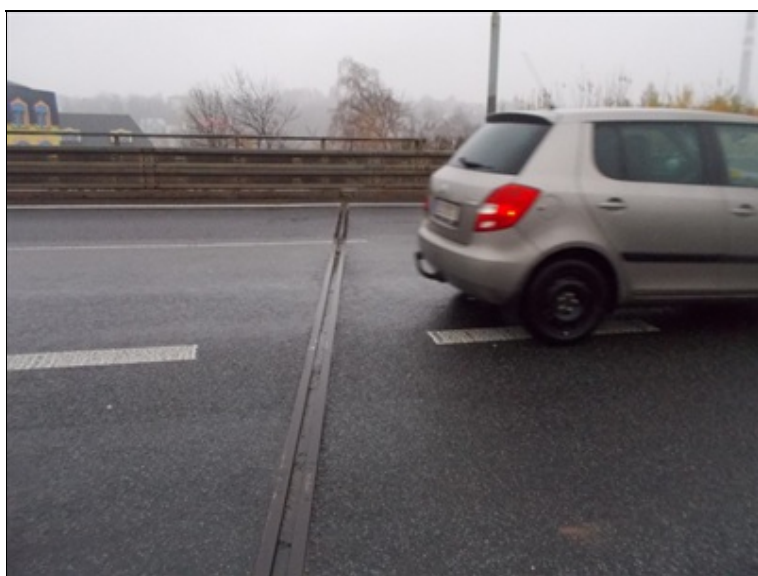
Dilatační závěr nad opěrou 2

Těsnící profily mostních závěrů zanesené.

| [2] | 2.3 | Mostní závěry / Obecně | Vyčistiti těsnicí profily obou mostních závěrů. |

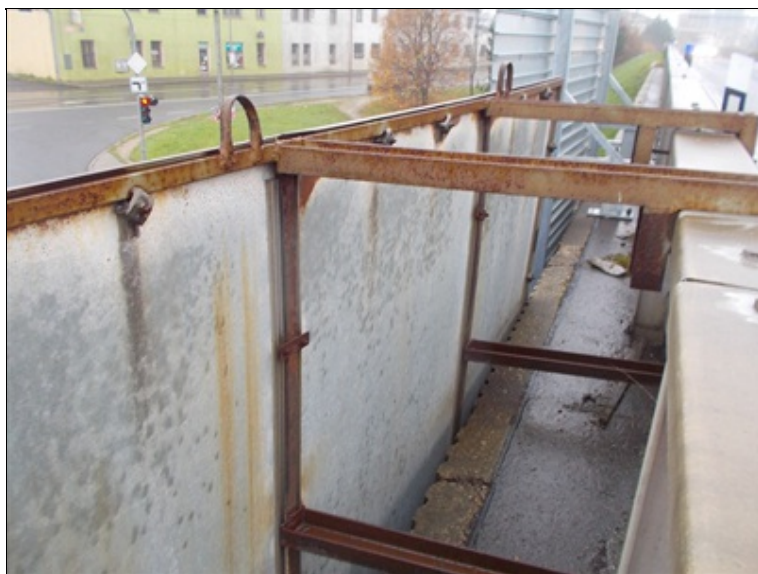
Konstrukce dopravního značení na zábradlí vpravo koroduje.

| [4] | 4.3 | Dopravní značení, označení mostu | Očistit korozi a provést ochranný nátěr. |

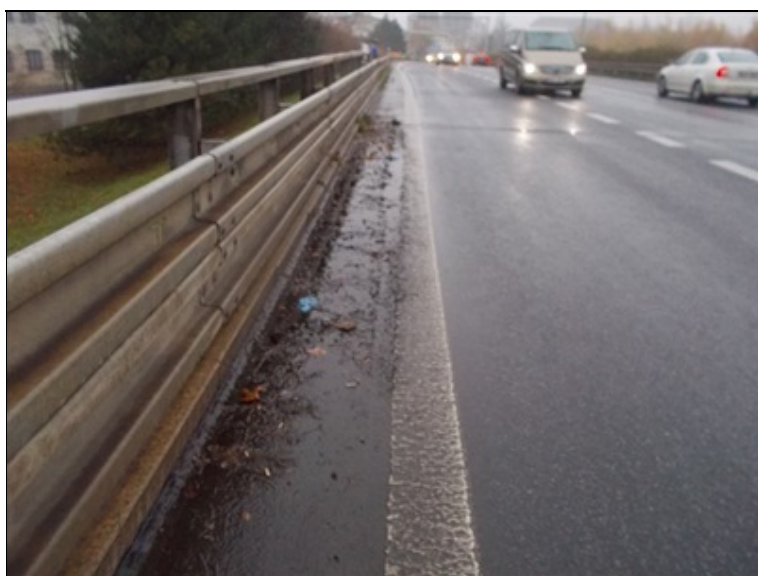
Krajnice vpravo u opěry 1

V povrchu vozovky vyjeté koleje, u pravé římsy nečistoty, niveleta pokleslá tvoří se kaluž.

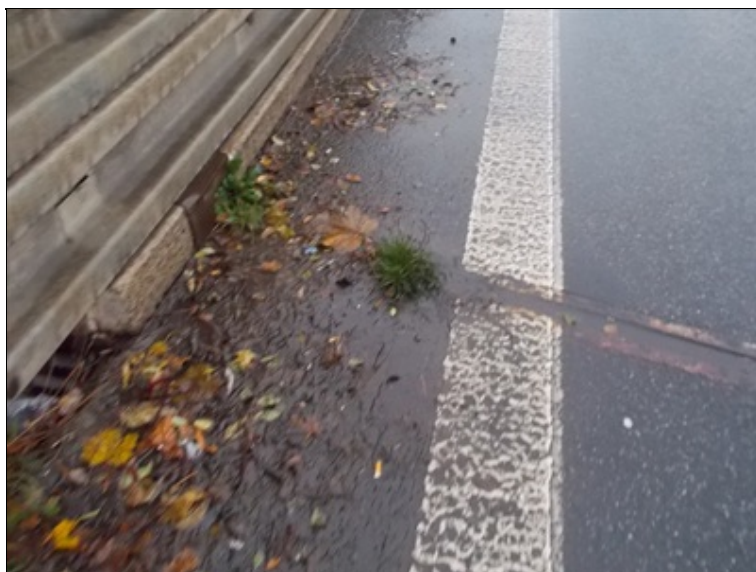
Dilatační závěr nad opěrou 1 vpravo

V povrchu vozovky vyjeté koleje, u pravé římsy nečistoty, niveleta pokleslá tvoří se kaluž.

Těsnící profily mostních závěrů zanesené.

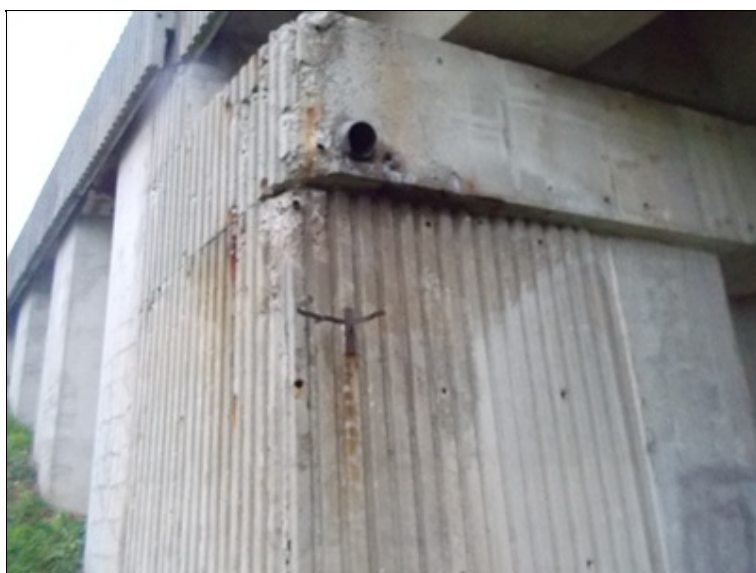
Opěra 1 vpravo

Na obou opěrách silně zatéká vpravo kolem odvodnění z komunikace. Odvodnění je řešeno prostupy v opěrách a vyústěním na bocích opěr. Systém odvodnění netěsní a voda z vozovky zatéká do betonu opěr.

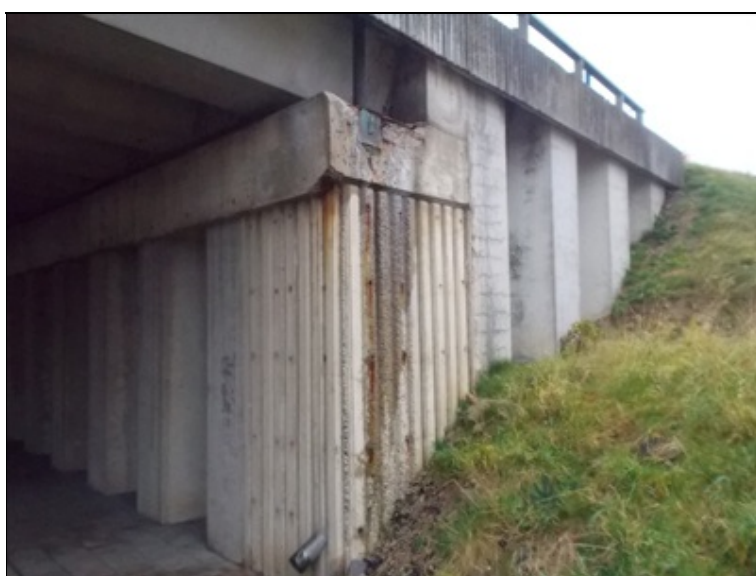
Pohled na bok opěry 2 vpravo

Beton prefabrikátů křídla u opěry 2 silně degraduje.

Na obou opěrách silně zatéká vpravo kolem odvodnění z komunikace. Odvodnění je řešeno prostupy v opěrách a vyústěním na bocích opěr. Systém odvodnění netěsní a voda z vozovky zatéká do betonu opěr.
