Most 35-020..2

Most přes Košickou ulici, Liberec

BĚŽNÁ PROHLÍDKA

Datum provedení prohlídky: 23.11.2017

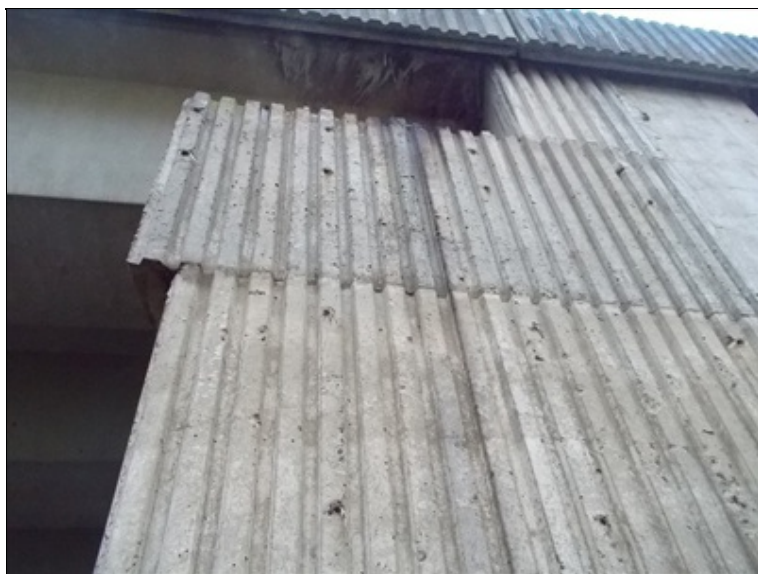
Bok opěry 1

1.2 Mostní podpěry a křídla

Na prvky SS prosakuje zejména netěsnými svody, pracovními sparami a trhlinami. V oblastech průsaků beton degraduje.

| [1] | 1.2 | Mostní podpěry a křídla / Obecně | Svody odvodnění vyvést mimo konstrukci spodní stavby. |

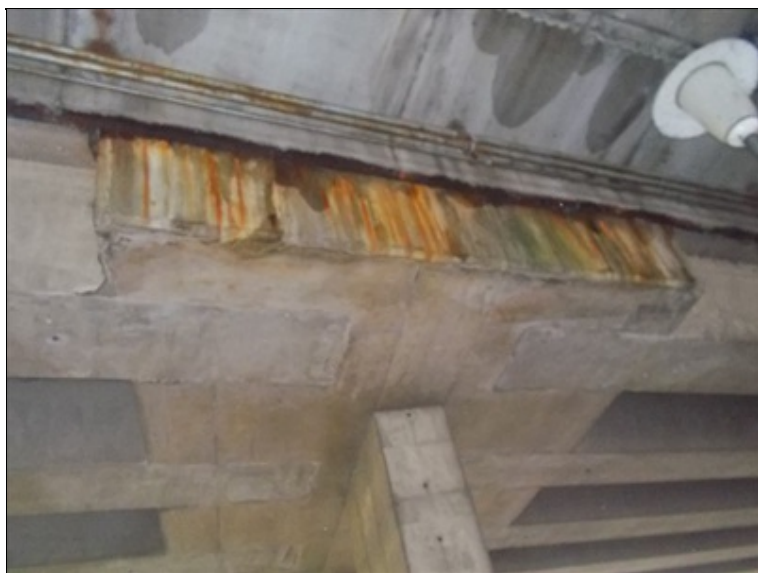
Pilíř 1 , stativo vpravo

1.2 Mostní podpěry a křídla

Na prvky SS prosakuje zejména netěsnými svody, pracovními sparami a trhlinami. V oblastech průsaků beton degraduje.

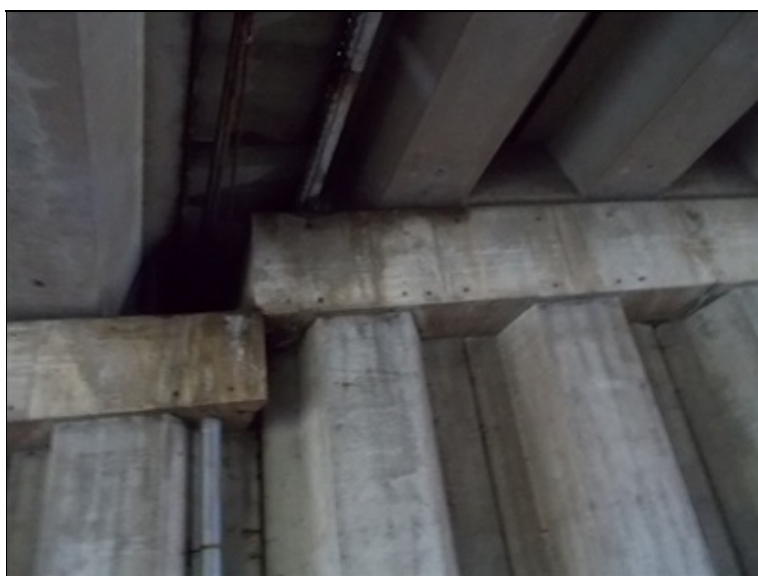
Opěra 2 vpravo

1.2 Mostní podpěry a křídla

Na prvky SS prosakuje zejména netěsnými svody, pracovními sparami a trhlinami. V oblastech průsaků beton degraduje.

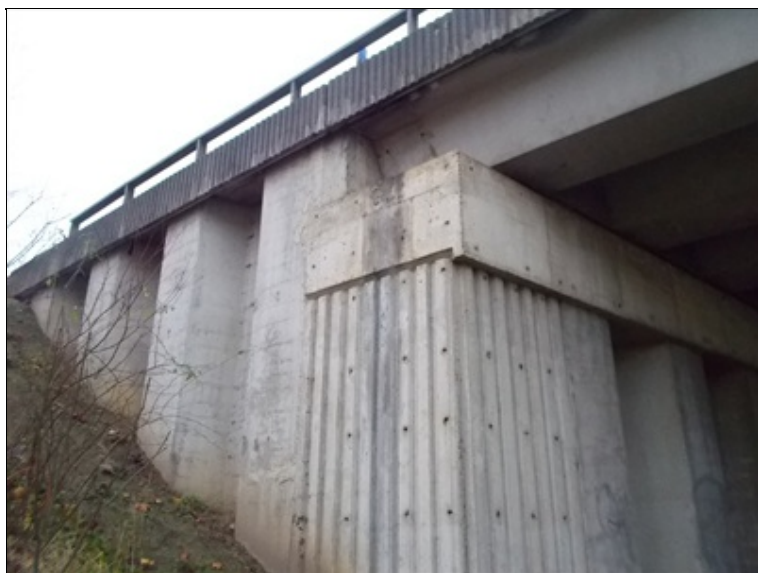
Opěra 2 vlevo

1.2 Mostní podpěry a křídla

Na prvky SS prosakuje zejména netěsnými svody, pracovními sparami a trhlinami. V oblastech průsaků beton degraduje.

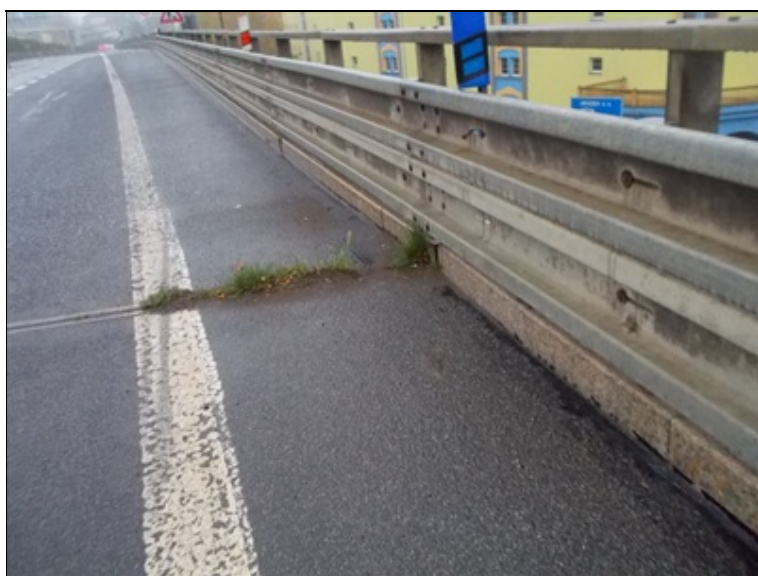
Mostní závěr nad opěrou 2

2.3 Mostní závěry

Oba mostní závěry jsou zanesené, v nánosích roste tráva.

| [2] | 2.3 | Mostní závěry / Obecně | Vyčistit oba mostní závěry od nečistot a vegetace. |

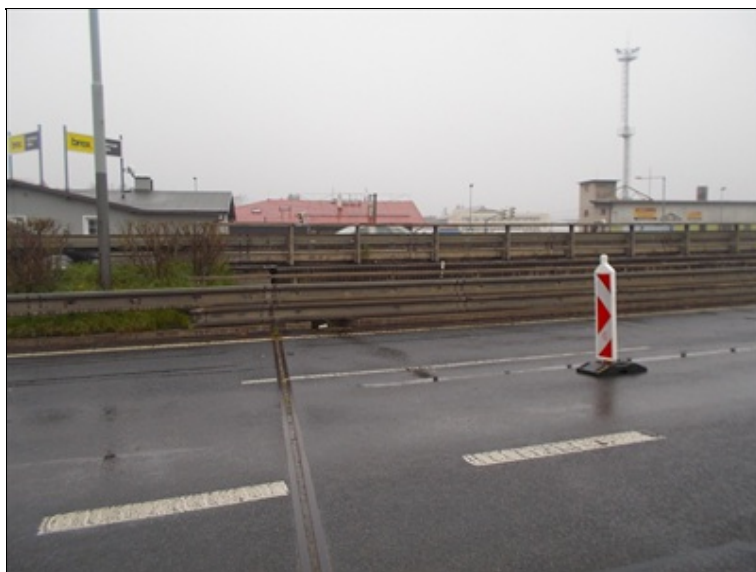
Mostní závěr nad opěrou 2

2.3 Mostní závěry

Oba mostní závěry jsou zanesené, v nánosích roste tráva.

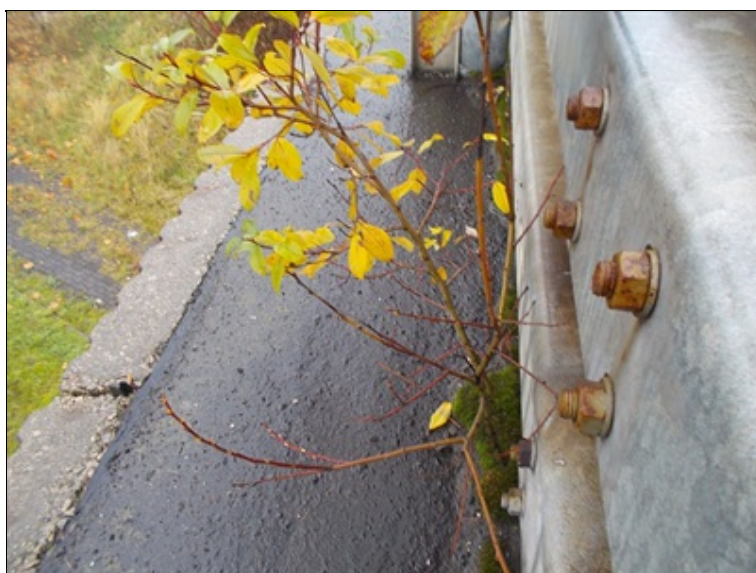
Římsa vlevo

3.1 Vozovka

Ve spárách mezi obrubníky a živičným povrchem římsy uchycená vegetace. Beton římsy degraduje, pod římsou zatéká podélnou sparou s NK na dotčené prvky římsy, NK i SS. Monolitické části vnějších říms se na spodním líci rozpadají.

| [3] | 3.1 | Vozovka / Obecně | Vegetaci z říms odstranit. |

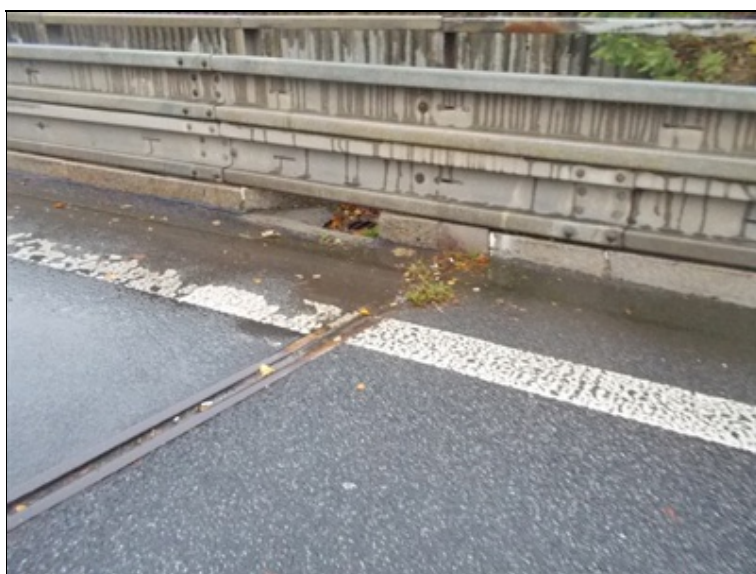
Mostní závěr vpravo nad opěrou 1

2.3 Mostní závěry

Oba mostní závěry jsou zanesené, v nánosích roste tráva.

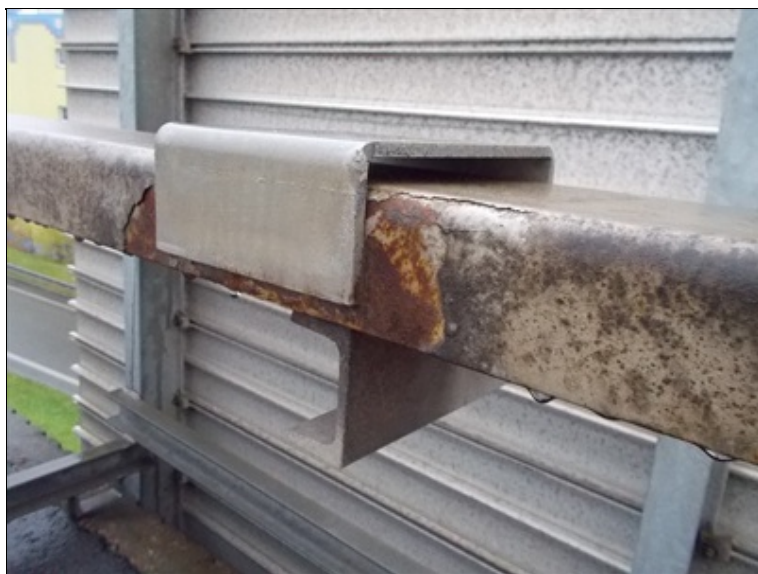
Kotvení portálu značení.

4.2 Zábradlí

Horní madlo zábradlí koroduje v místech kotvení konstrukce portálu dopravního značení. Deformační krabice zábradelních svodidel jsou pootočení, uvolnění.

| [4] | 4.2 | Zábradlí / Obecně | Provést očištění a ochranný nátěr v místech koroze zábradlí. Deformační prvky svodidel na mostě porovnat a utáhnout spojovací šrouby. |

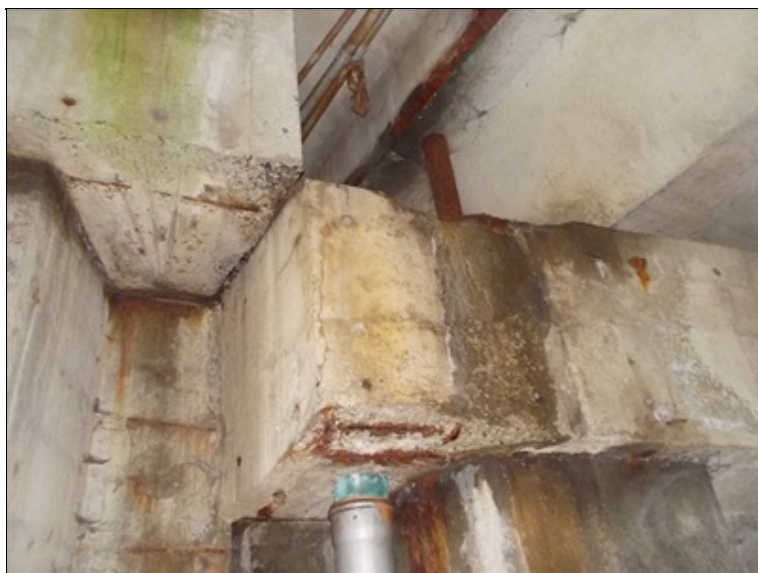
Opěra 1 vpravo

1.2 Mostní podpěry a křídla

Na prvky SS prosakuje zejména netěsnými svody, pracovními sparami a trhlinami. V oblastech průsaků beton degraduje.
