# **Most 35-021..2**

Most přes Čechovu ulici, Liberec

## **BĚŽNÁ PROHLÍDKA**

Datum provedení prohlídky: 21.11.2017

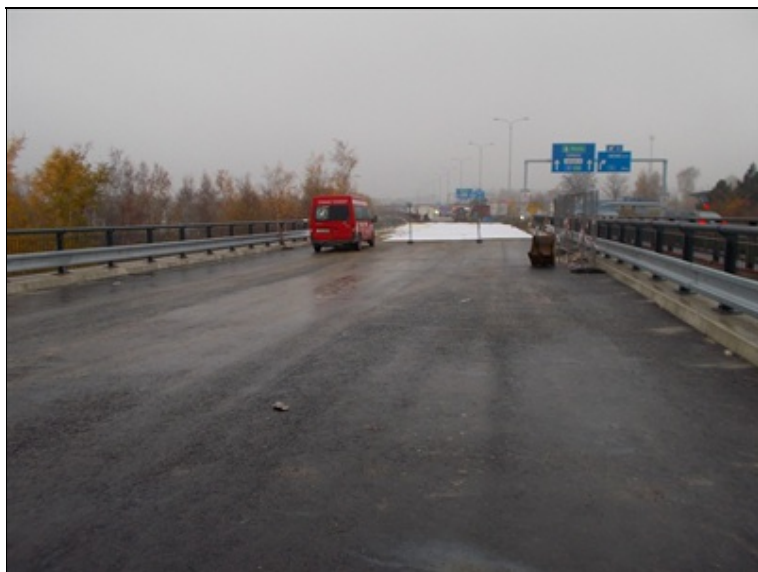
Šířkové uspořádání na mostě, pohled po směru staničení

Most ve výstavbě

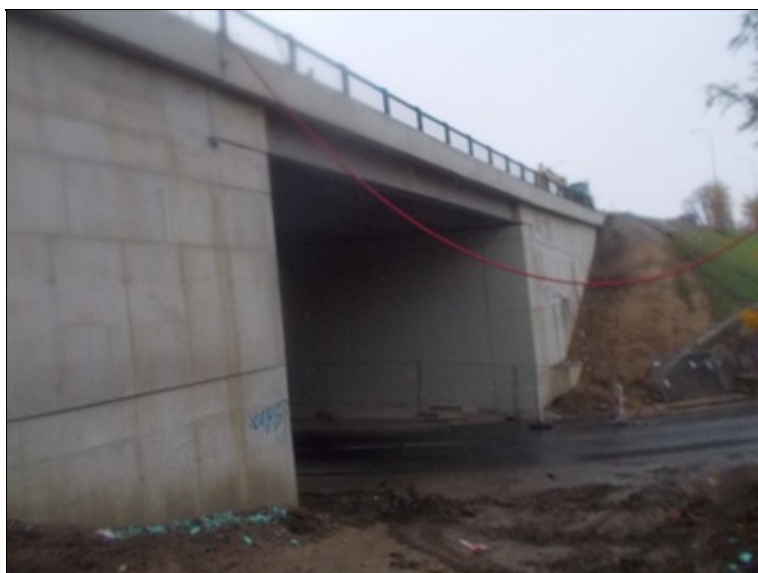
Pohled zleva

Most ve výstavbě

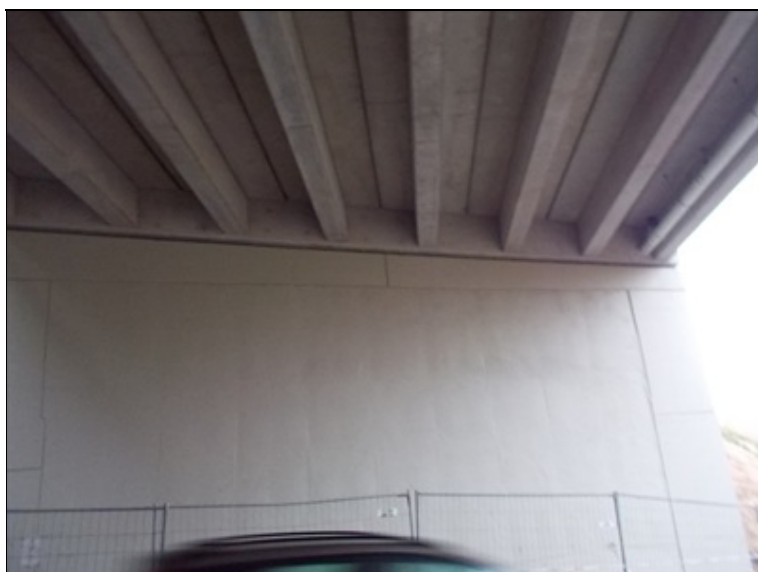
podhled konstrukce a opěra 1

Most ve výstavbě

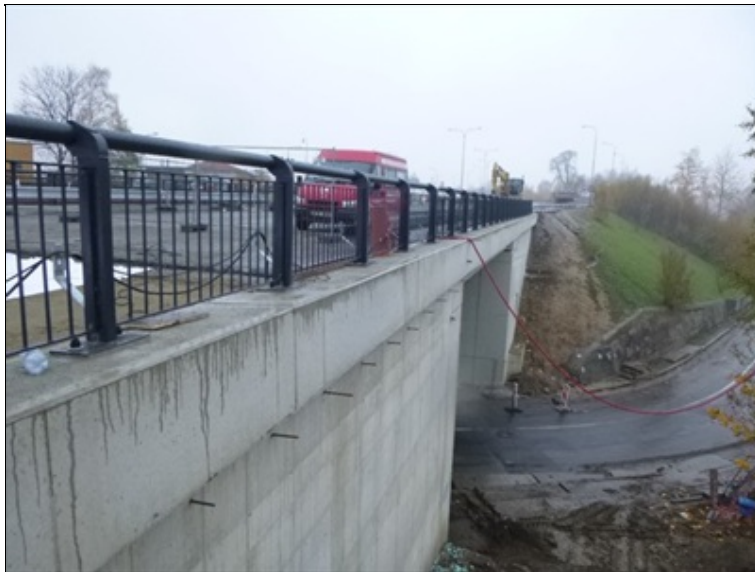
Římsa vlevo
