Most 35-022..1

Most přes Klatovskou ulici, Liberec

BĚŽNÁ PROHLÍDKA

Datum provedení prohlídky: 14.11.2017

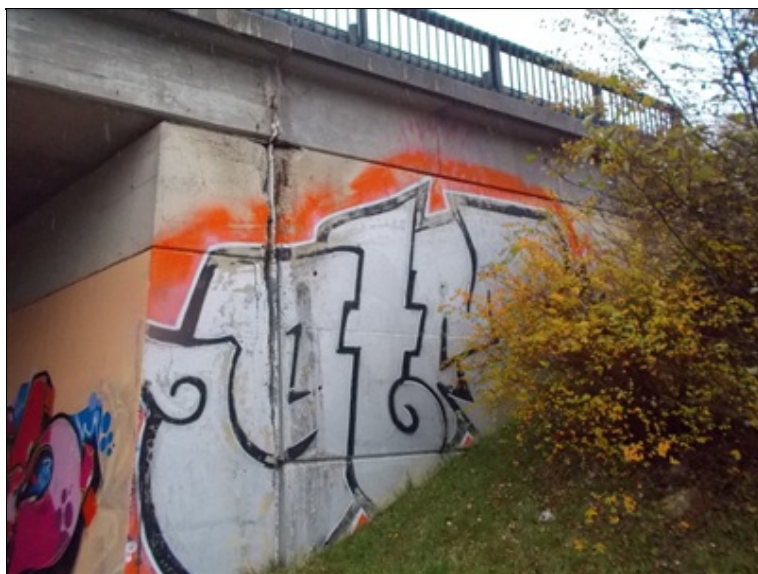
Pohled na opěru 2 vpravo a křídlo

1.2.4 Křídlo

Zatéká do všech čtyřech spár mezi opěry a křídla. Beton kolem spár degraduje. Křídlo vpravo u opěry 1 je mírně vykloněno z líce- stav stabilizovaný.

4.6 Území pod mostem a přístupové cesty

Podél pravých křídel jsou svahy podél mostu silně zarostlé keři.

| [1] | 1.2.4 Křídlo / Opěry | Dilatační spáry v římsách znovu zatmelit a zamezit tak zatékání mezi opěru a křídlo. Vzhledem k šířce spár zvolit vhodný materiál, případně vhodnou výplň. Beton kolem protékajících spár sanovat. |
| [6] | 4.6 Území pod mostem a přístupové cesty | Odstranit vegetaci u křídel vpravo. |

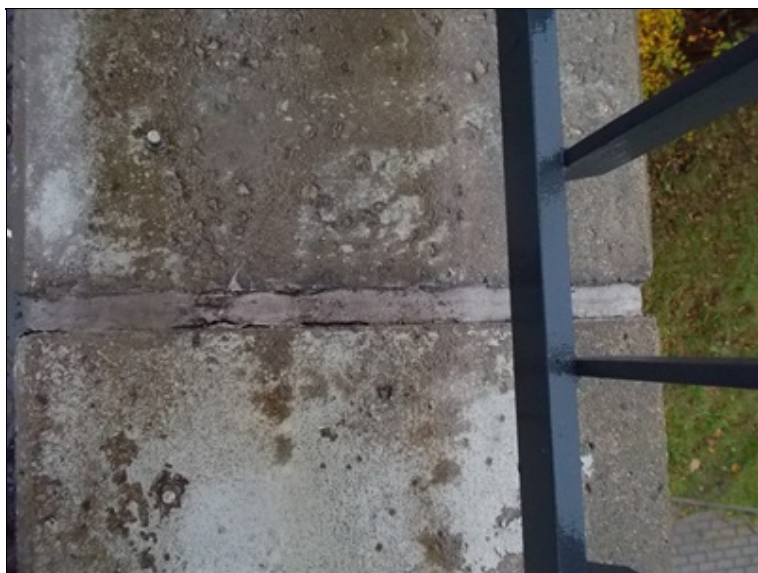
Dilatační spára v římse

3.3.1 Římse

Tmely dilatačních spár v římсах jsou nesoudržné s betonem říms, netěsní- viz závady spodní stavby. Vpravo odražená nášlapná hrana betonu římasy.

| [3] | 3.3.1 Římsa / Obecně | Nefunkční tmel z dilatačních spár v římsách a chodnicích odstranit, spáru vyčistit, napenetrovat stykové plochy azatěsnit trvale pružným tmelem.

Vybourat odraženou část, nakotvit pomocí chemických kotev spřahující trny, přiznat dilatační spáru, dobetonovat betonem C 30/37 XF4, nebo vhodnou sanační hmotou shodných vlastností. |

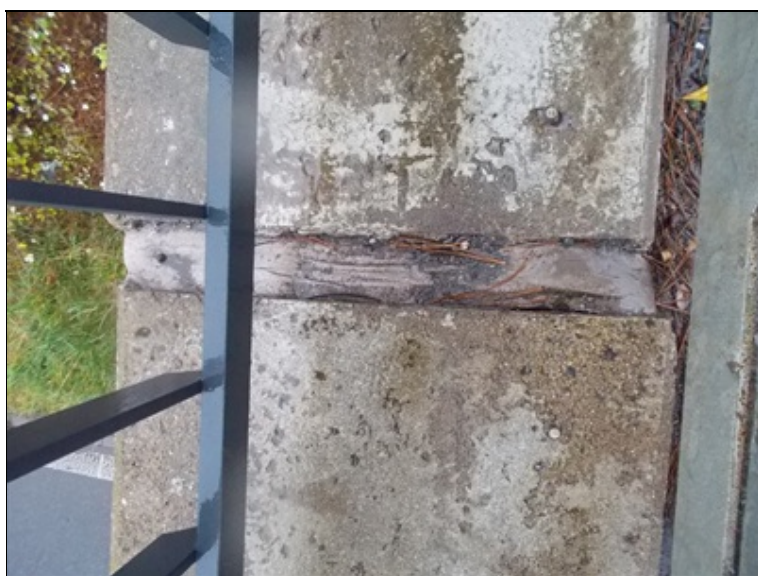
Dilatační spára v římse mezi opěrou a křídlem

1.2.4 Křídlo

Zatéká do všech čtyřech spár mezi opěry a křídla. Beton kolem spár degraduje. Křídlo vpravo u opěry 1 je mírně vykloněno z líce- stav stabilizovaný.

3.3.1 Římse

Tmely dilatačních spár v římсах jsou nesoudržné s betonem říms, netěsní- viz závady spodní stavby. Vpravo odražená nášlapná hrana betonu římasy.

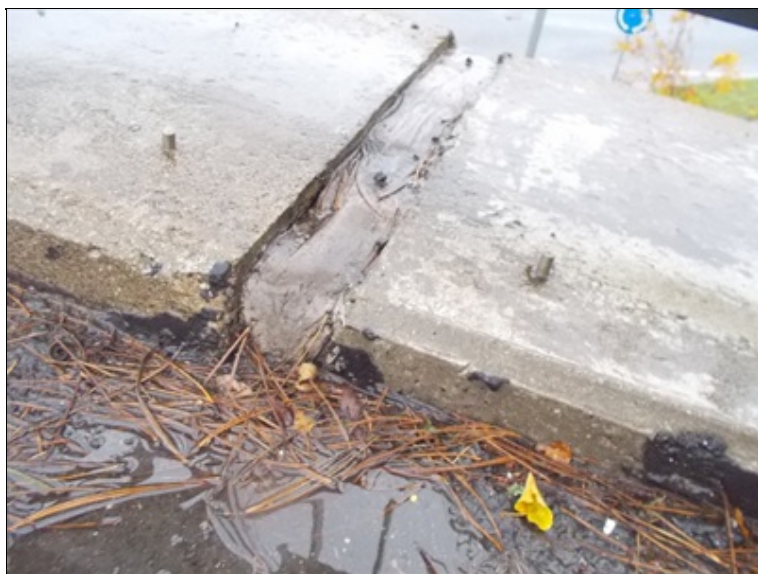
Dilatační spára v římse mezi nosnou konstrukcí a křídlem

1.2.4 Křídlo

Zatéká do všech čtyřech spár mezi opěry a křídla. Beton kolem spár degraduje. Křídlo vpravo u opěry 1 je mírně vykloněno z líce- stav stabilizovaný.

3.3.1 Římse

Trmely dilatačních spár v římsách jsou nesoudržné s betonem říms, netěsní- viz závady spodní stavby. Vpravo odražená nášlapná hrana betonu římsy.

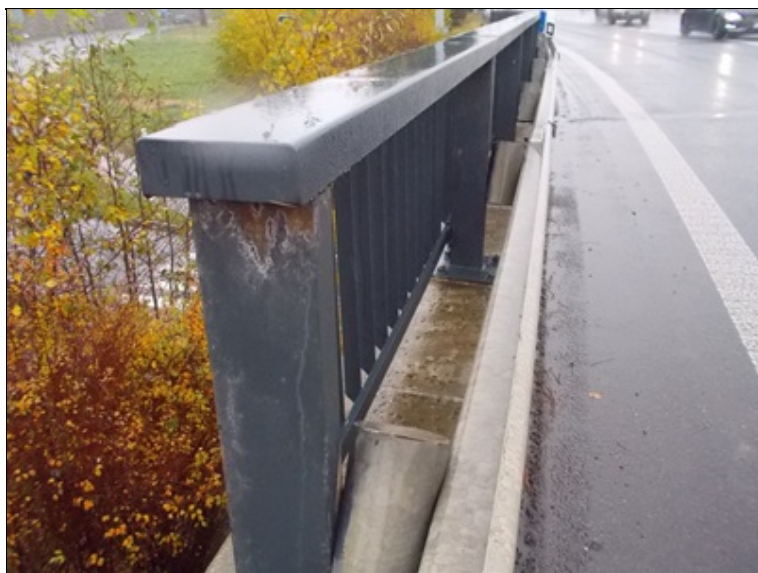
Zábradlí vpravo za mostem

4.2 Zábradlí

Místa uvolněné hrnce svodidel.

Zábradlí místa s porušenou protikorozi ochranou.

4.6 Území pod mostem a přístupové cesty

Podél pravých křídel jsou svahy podél mostu silně zarostlé keři.

| [4] | 4.2 Zábradlí / Obecně | Obnovit protikoroziční nátěr zábradlí v místech porušení . |
| [5] | 4.2 Zábradlí / Obecně | Dotáhnout spojovací šrouby svodidlových distančních prvků. |

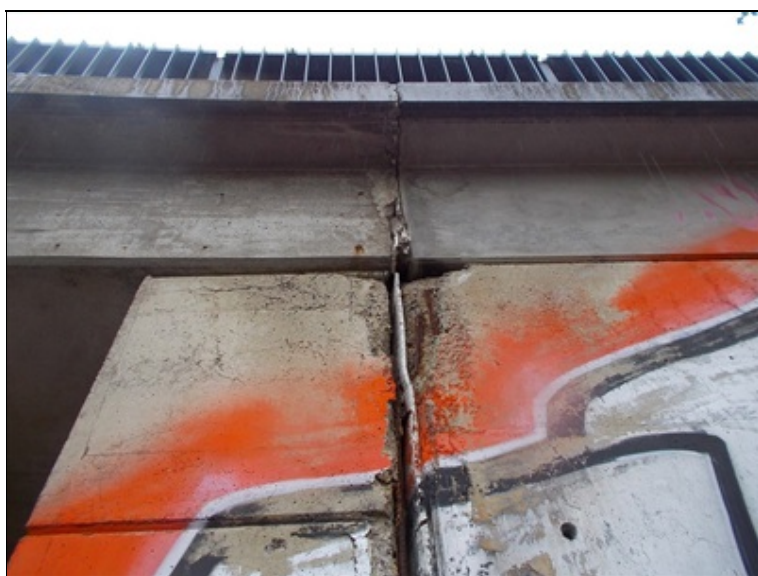
Dilatační spára vpravo mezi křídlem a opěrou 2

1.2.4 Křídlo

Zatéká do všech čtyřech spár mezi opěry a křídla. Beton kolem spár degraduje. Křídlo vpravo u opěry 1 je mírně vykloněno z líce- stav stabilizovaný.

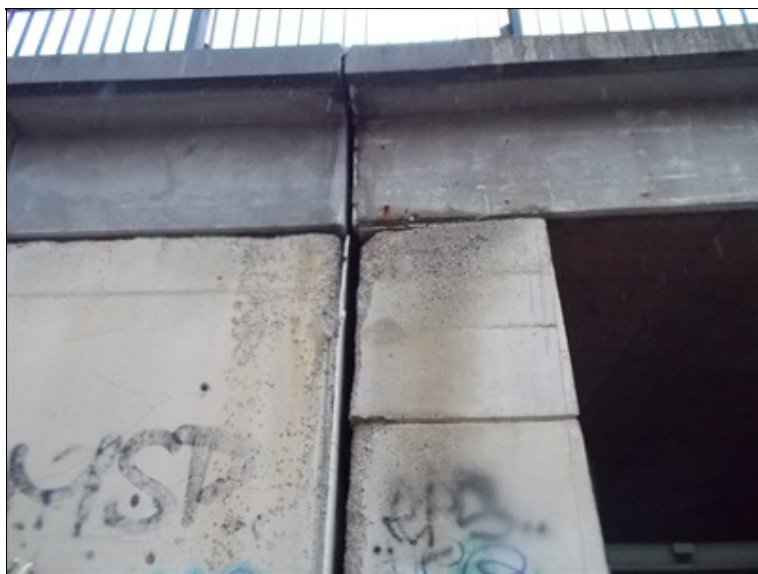
Dilatační spára vpravo mezi křídlem a opěrou 1

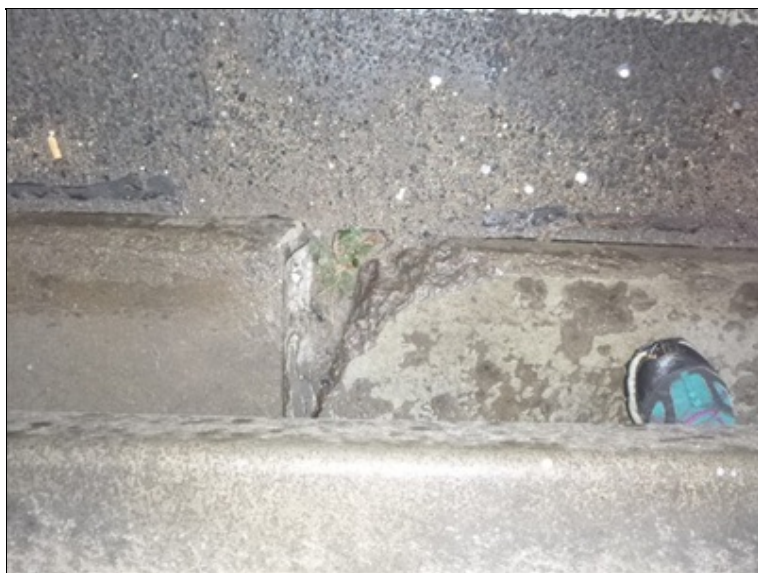
Uražená hrana římsy vlevo.

3.3.1 Římso

Tmely dilatačních spár v římsách jsou nesoudržné s betonem říms, netěsní- viz závady spodní stavby. Vpravo odražená nášlapná hrana betonu římsy.
