Most 35-022..2

Polská estakáda + rozšíření, Liberec

BĚŽNÁ PROHLÍDKA

Datum provedení prohlídky: 24.11.2017

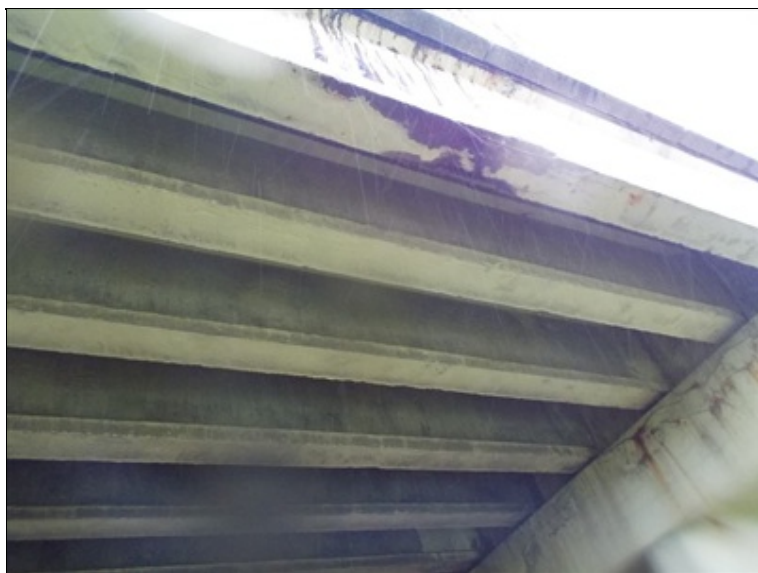
Podhled v poli 14 vpravo

Víceméně všemi dilatačními spárami zatéká na nosnou konstrukci. K dalším průsakům dochází netěsnými svody odvodnění a přes vnější boky krajních nosníků. Dochází k separaci sanačních vrstev od podkladu, k separaci krycí vrstvy nad korodující výztuží. beton prvků spodní stavby hloubkově degraduje, výztuž betonářská i předpínací intenzivně koroduje s významným úbytkem průřezové plochy. Došlo již ke statickému zajištění NK v místě zásadního oslabení předpínací výztuže.

[3]	2	Nosná konstrukce / Obecně	Most udržovat v provozuschopném stavu do doby rekonstrukce.
[4]	2.3	Mostní závěry / Obecně	Utěsnit MZ pomocí vhodných živičných zálivek.
[5]	4.1	Svodidla/zábradelní svodidla / Obecně	Korodující části záchytného systému odrezit a opatřit ochranným nátěrem, nebo nahradit. Opravit záchytný systém v místech nárazu vozidel tak, aby byla zachována jeho funkce.

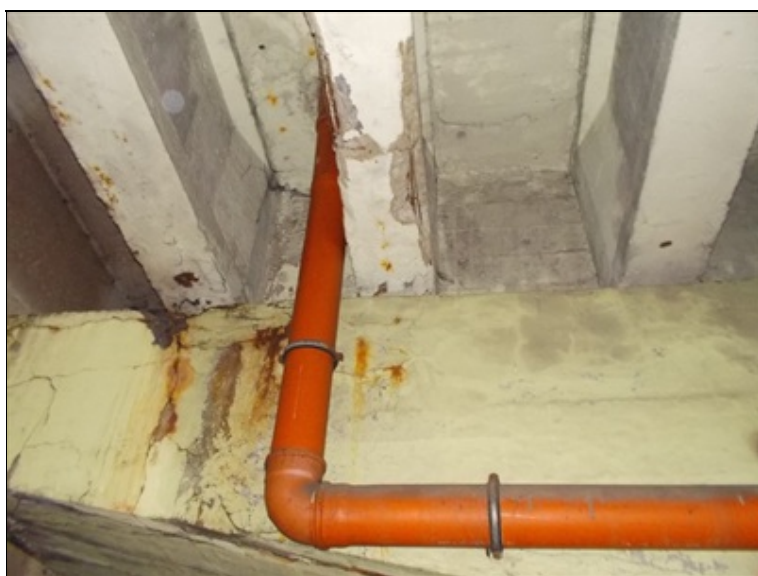
Odvodnění

Víceméně všemi dilatačními spárami zatéká na nosnou konstrukci. K dalším průsakům dochází netěsnými svody odvodnění a přes vnější boky krajních nosníků. Dochází k separaci sanačních vrstev od podkladu, k separaci krycí vrstvy nad korodující výztuží. beton prvků spodní stavby hloubkově degraduje, výztuž betonářská i předpínací intenzivně koroduje s významným úbytkem průřezové plochy. Došlo již ke statickému zajištění NK v místě zásadního oslabení předpínací výztuže.

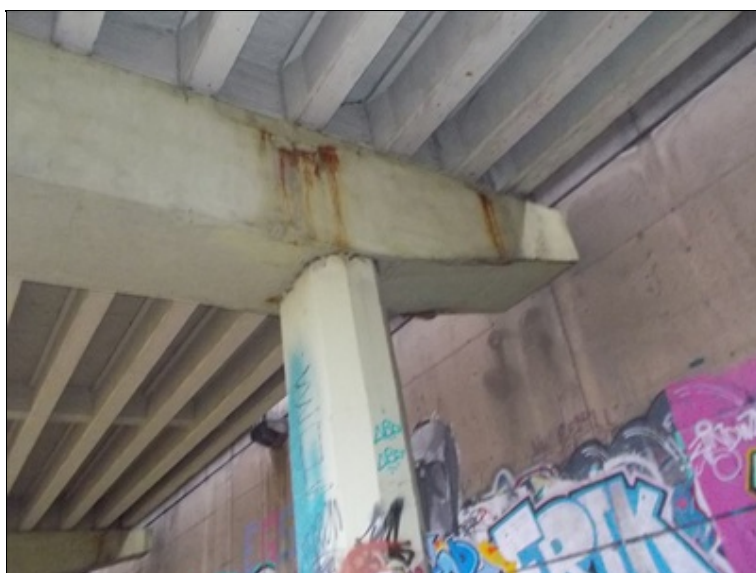
Stativo pilíře 3 vpravo

Víceméně všemi dilatačními spárami zatéká na nosnou konstrukci. K dalším průsakům dochází netěsnými svody odvodnění a přes vnější boky krajních nosníků. Dochází k separaci sanačních vrstev od podkladu, k separaci krycí vrstvy nad korodující výztuží. beton prvků spodní stavby hloubkově degraduje, výztuž betonářská i předpínací intenzivně koroduje s významným úbytkem průřezové plochy. Došlo již ke statickému zajištění NK v místě zásadního oslabení předpínací výztuže.

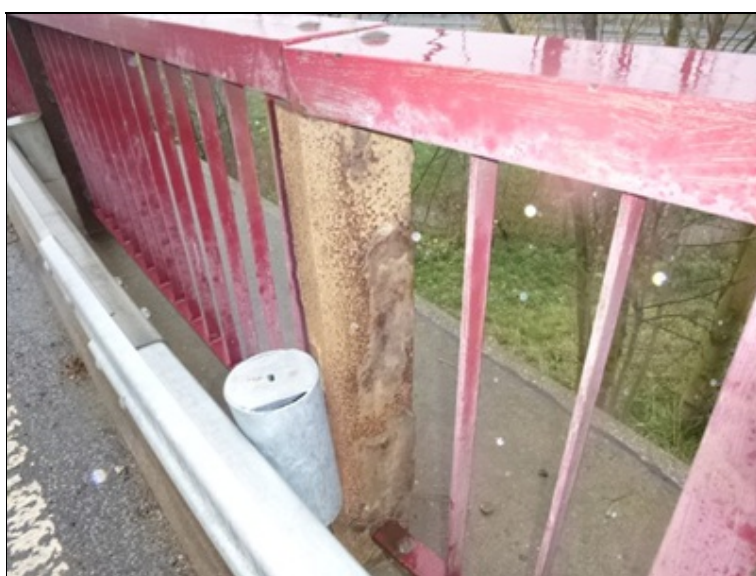
Zábradlí vlevo před opěrou 2

Záchytný systém na mnoha místech deformovaný po nárazech vozidel, některé sloupky zábradlí silně korodují. Vpravo na římse jeden sloupek svodidla zcela vyřazen z funkce.

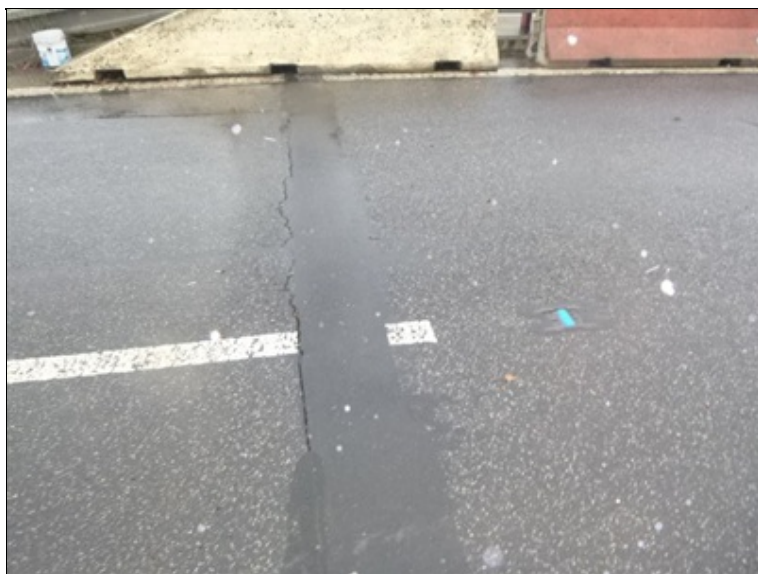
EMZ s trhlinou

Mostní závěry jsou nefunkční. Jsou výrazně deformované, většina z nich s trhlinami a silně jimi zatéká na SS i NK.

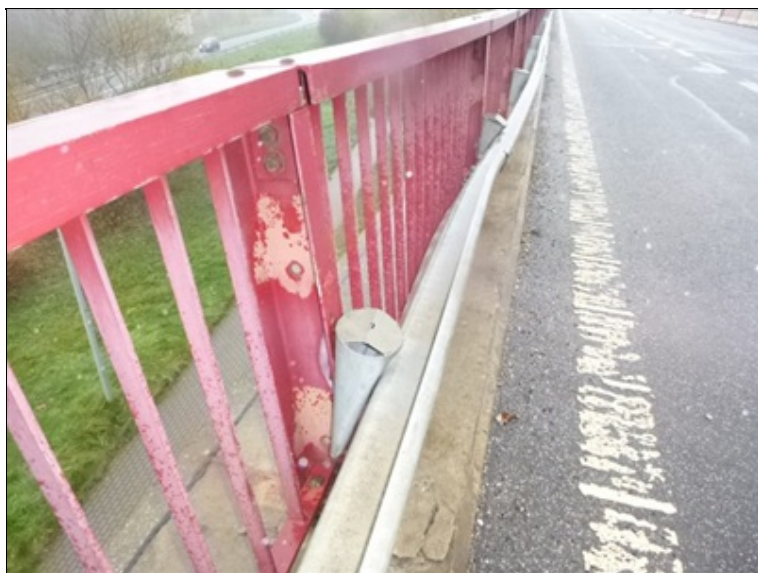
Zábradlí vlevo

Záchytný systém na mnoha místech deformovaný po nárazech vozidel, některé sloupky zábradlí silně korodují. Vpravo na římse jeden sloupek svodidla zcela vyřazen z funkce.

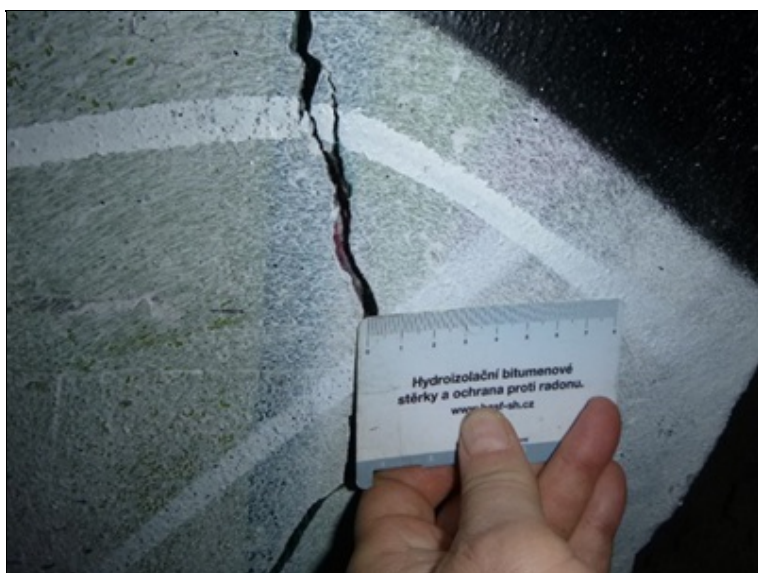
Vodorovná trhлина v opěře 1 šířky 0,5cm

U opěry 1 pokleslý podsyp opěry, odhaleny piloty. Beton opěry na okrajích ve vzduchu (opěra pouze na pilotách), v betonu vodorovné trhliny šířky až 0,5cm

[1]	1.1	Základy mostních podpěr a křídel / Obecně	Most sledovat v rámci BPM dvakrát ročně.
-----	-----	---	--

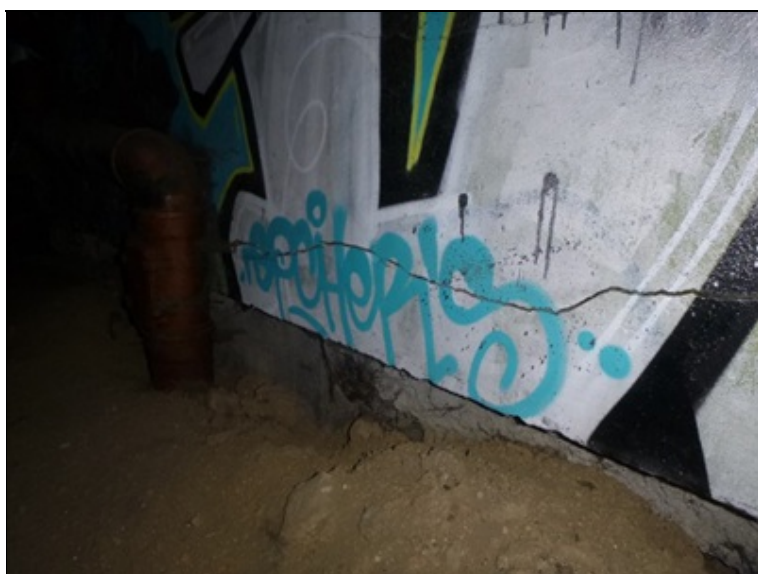
Vodorovná trhлина v opěře 1 šířky 0,5cm

U opěry 1 pokleslý podsyp opěry, odhaleny piloty. Beton opěry na okrajích ve vzduchu (opěra pouze na pilotách), v betonu vodorovné trhliny šířky až 0,5cm
