Most 35-023..1

Most přes sil. I/14, Liberec

BĚŽNÁ PROHLÍDKA

Objekt: Most ev.č. 35-023..1 (Most přes sil. I/14, Liberec)

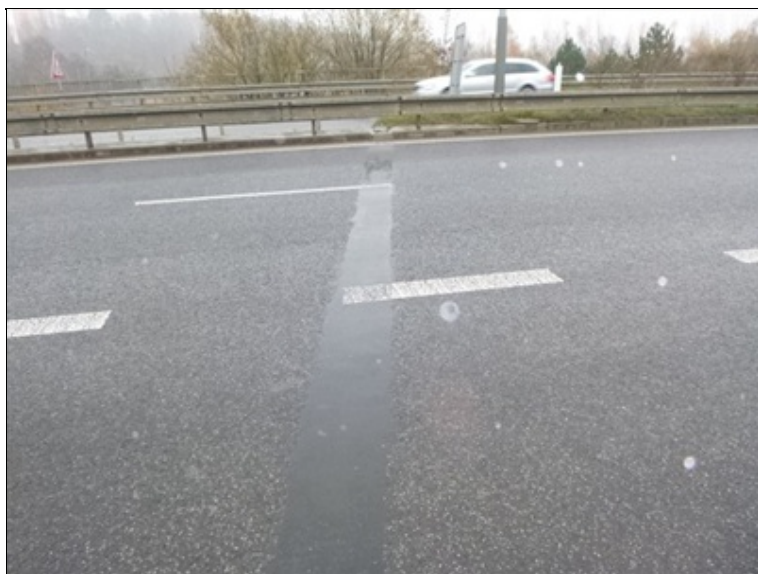
2.3 Mostní závěry

Mostní závěr nad opěrou 2

Mostní závěr nad opěrou 2 vlevo s trhlinou. EMZ jsou mírně deformované.

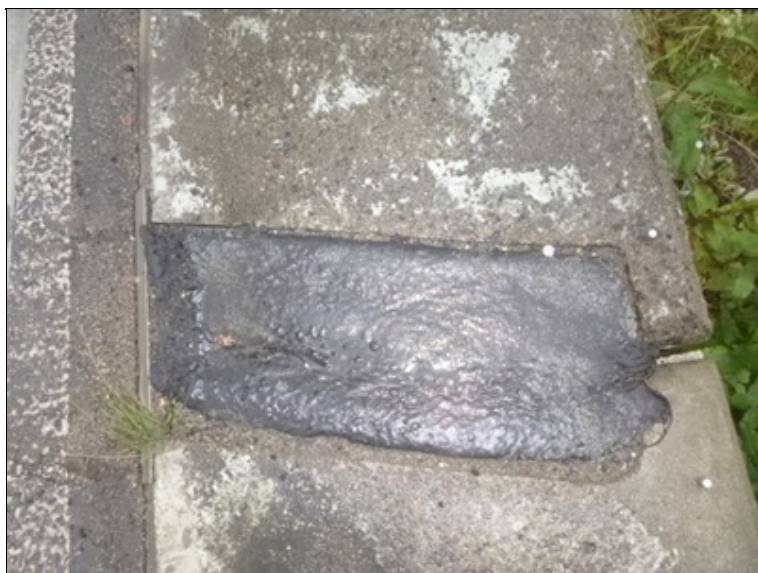
3.3 Řimsy, obrubníky, zálivky

Těsnění dilatačního závěru na pravé římse

Těsnění v dilatačních spárách říms je nefunkční, spárami zatéká na boky opěr a na úložné prahy.

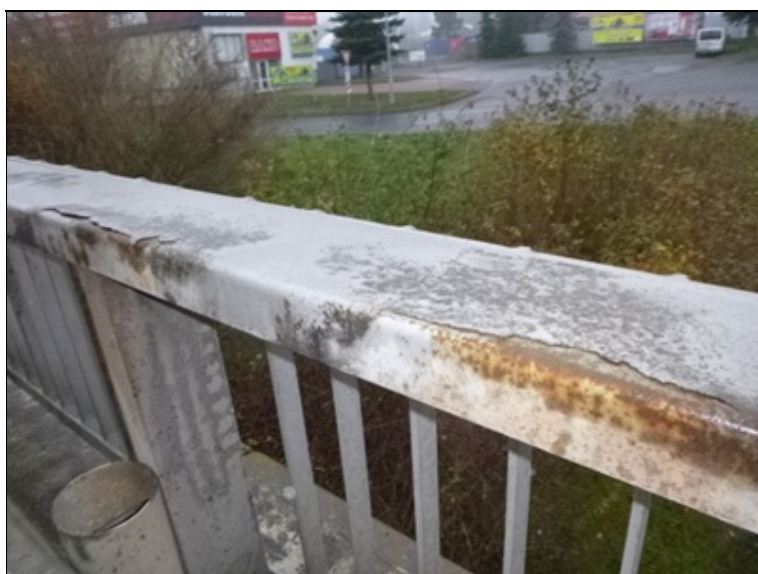
4.1 Svodidla/zábradelní svodidla

Zábradlí vpravo

Zábradlí místykoroduje.

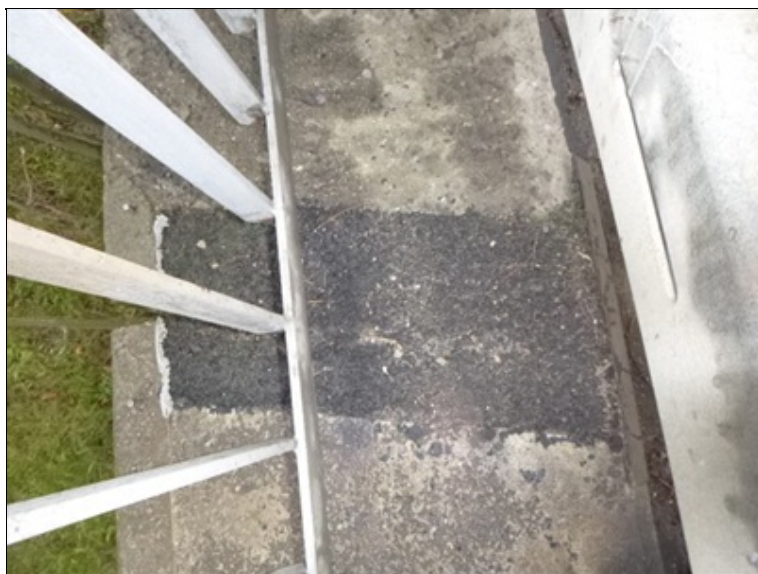
3.3 Řimsy, obrubníky, zálivky

Těsnění dilatace v pravé římse

Těsnění v dilatačních spárách říms je nefunkční, spárami zatéká na boky opěr a na úložné prahy.

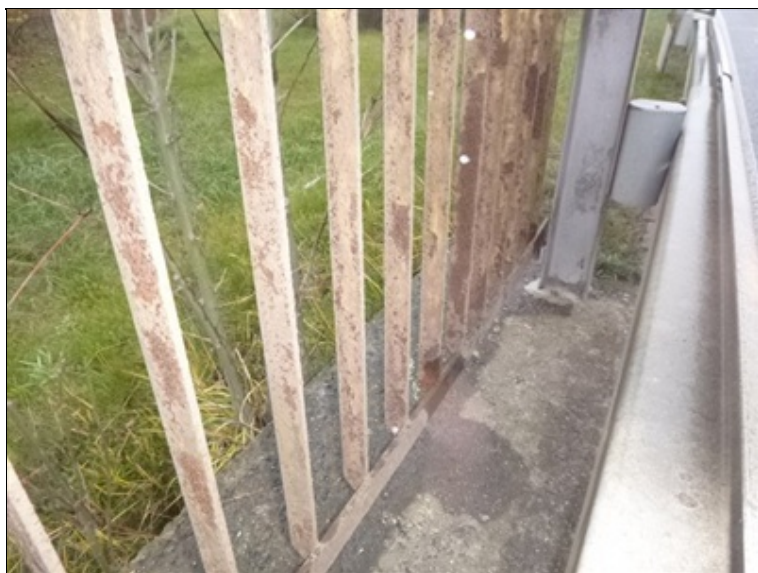
4.1 Svodidla/zábradelní svodidla

Zábradlí vpravo

Zábradlí místykoroduje.

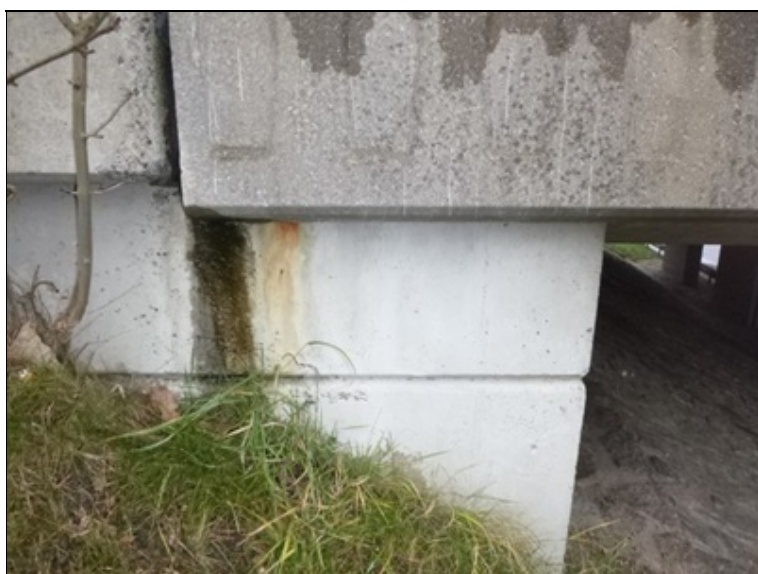
Opěra 1 vpravo

Těsnění v dilatačních spárách říms je nefunkční, spárami zatéká na boky opěr a na úložné prahy.

Zatéká na bok opěry 1 vpravo a na úložný práh v místě lomu. Na povrchu betonu opěry 2 jsou viditelné stopy po průsaku skrz opěru.

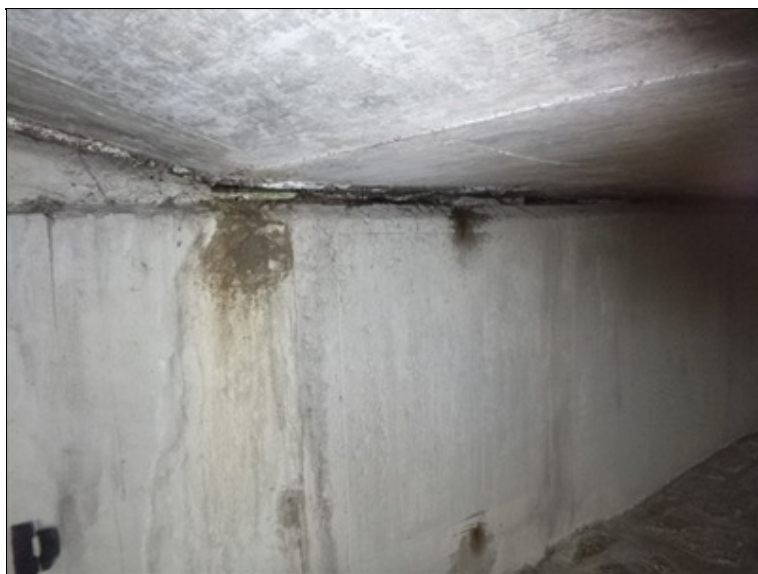
Opěra 1 vpravo

Těsnění v dilatačních spárách říms je nefunkční, spárami zatéká na boky opěr a na úložné prahy.

Zatéká na bok opěry 1 vpravo a na úložný práh v místě lomu. Na povrchu betonu opěry 2 jsou viditelné stopy po průsaku skrz opěru.

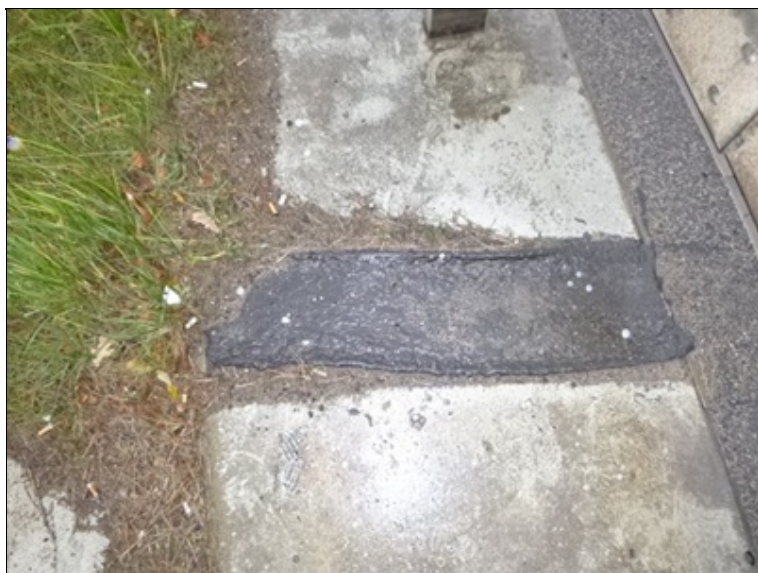
3.3 Římsy, obrubníky, zálivky

Dilatace v levé římse

Těsnění v dilatačních spárách říms je nefunkční, spárami zatéká na boky opěr a na úložné prahy.

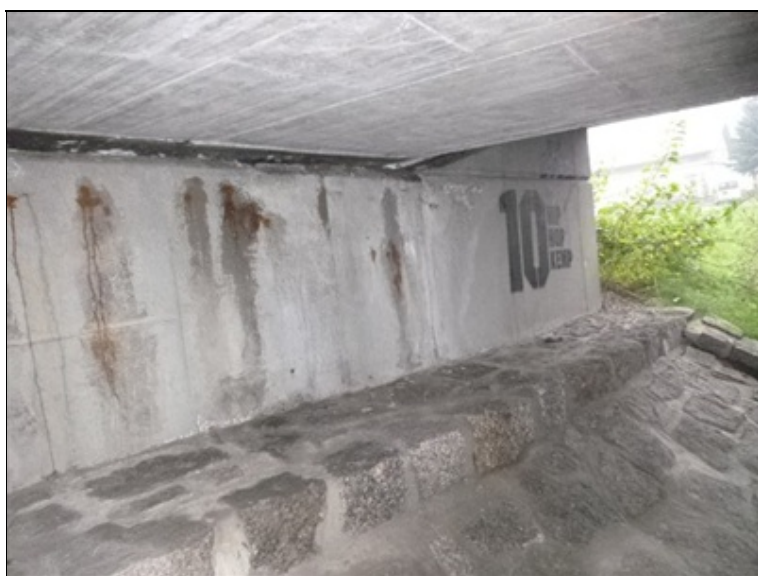
1.2 Mostní podpěry a křídla

Opěra 2

Zatéká na bok opěry 1 vpravo a na úložný práh v místě lomu. Na povrchu betonu opěry 2 jsou viditelné stopy po průsaku skrz opěru.

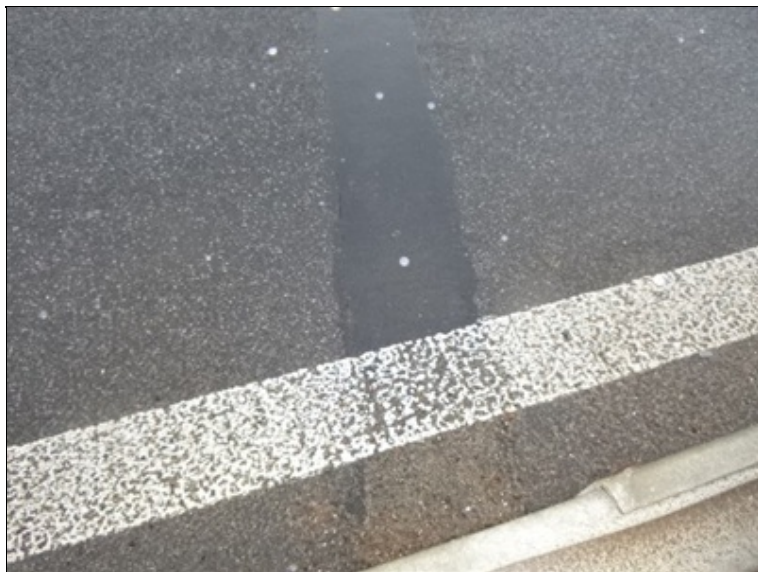
2.3 Mostní závěry

Dilatace nad opěrou 2 vlevo

Mostní závěr nad opěrou 2 vlevo s trhlinou. EMZ jsou mírně deformované.
