Most 35-023..2

Most přes sil. I/14, Liberec

BĚŽNÁ PROHLÍDKA

Datum provedení prohlídky: 23.11.2017

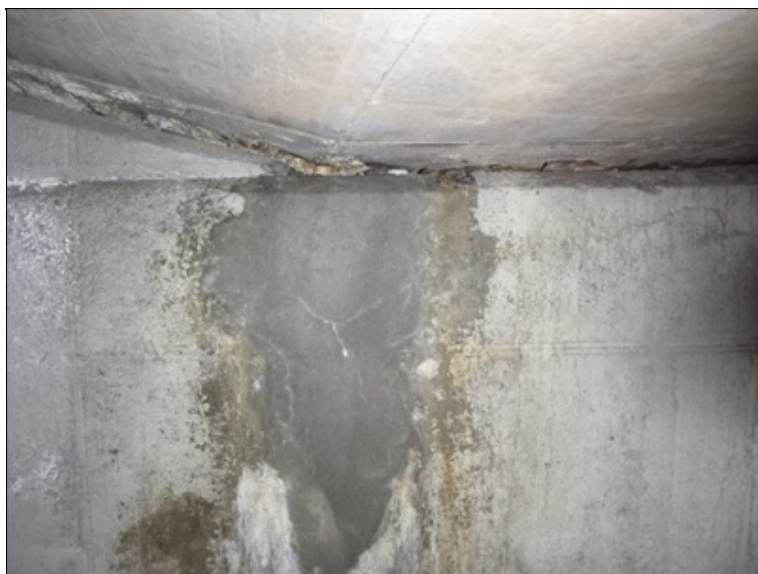
Opěra 1 vpravo

1.2 Mostní podpěry a křídla

Na líci opěry 1 jsou stopy po korozi výztuže, zejména v místech průsaků. Částečně je beton sanován, povrch sanace s trhlinami.

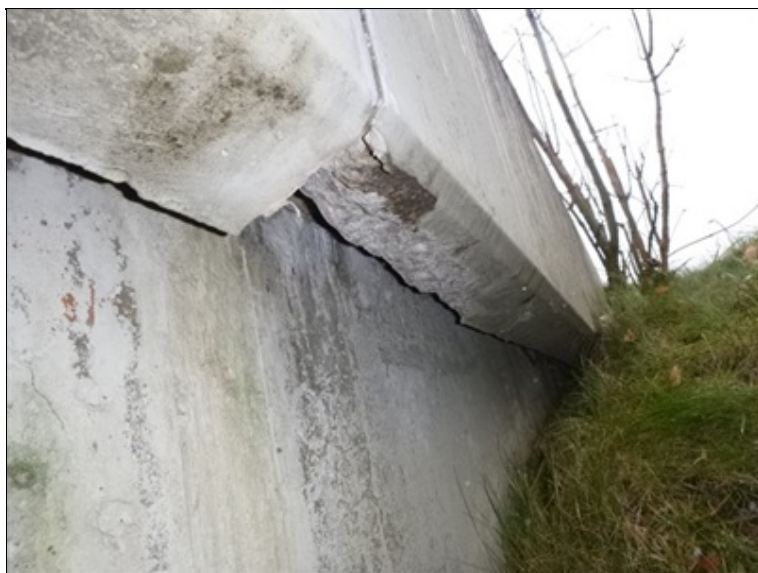
Římsa na křídle

3.3 Římsy, obrubníky, zálivky

Římsový prefabrikát vlevo před opěrou je v podhledu poškozený.

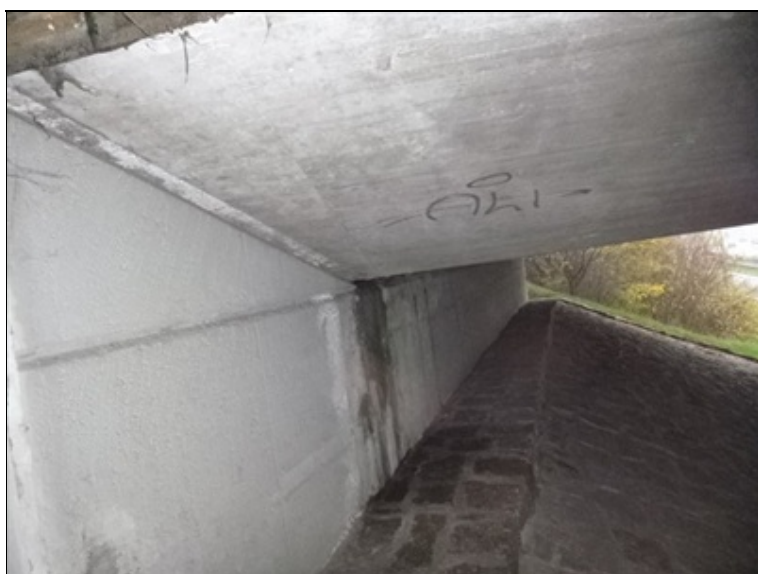
Opěra 1 vpravo

1.2 Mostní podpěry a křídla

Na líci opěry 1 jsou stopy po korozi výztuže, zejména v místech průsaků. Částečně je beton sanován, povrch sanace s trhlinami.

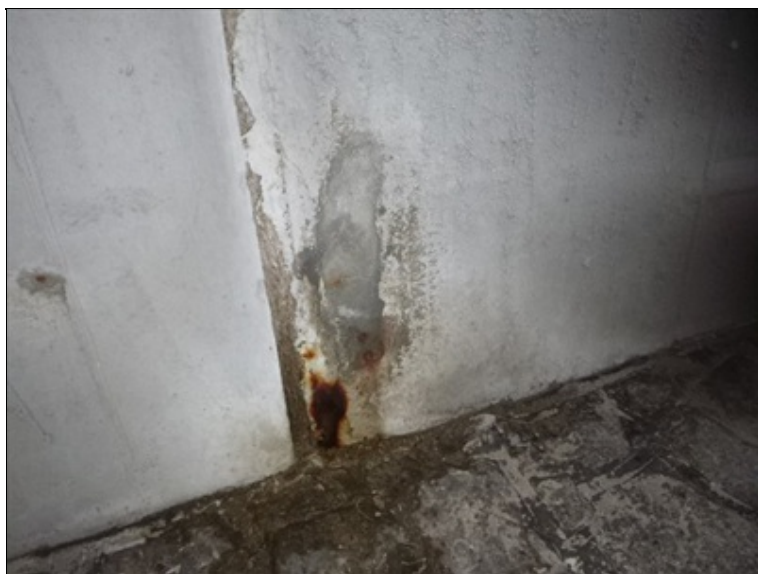
Opěra 1 vpravo

1.2 Mostní podpěry a křídla

Na líci opěry 1 jsou stopy po korozi výztuže, zejména v místech průsaků. Částečně je beton sanován , povrch sanace s trhlinami.

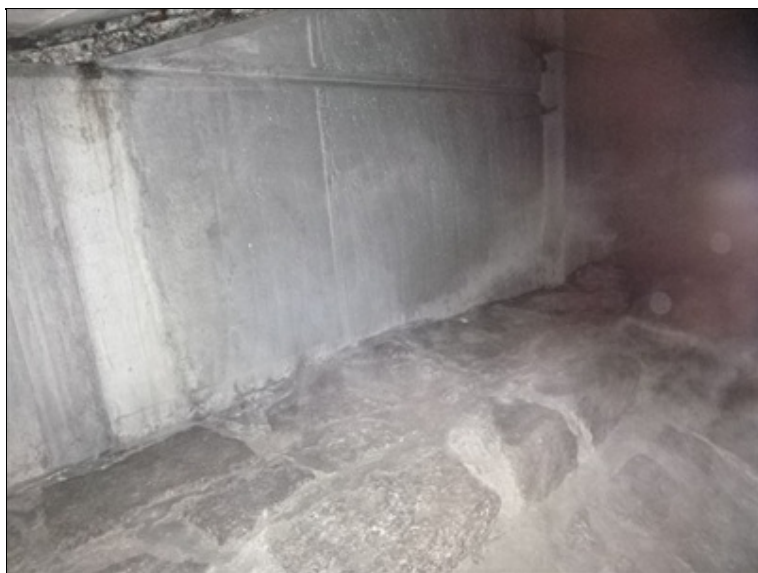
Opěra 2 vpravo

1.2 Mostní podpěry a křídla

Na líci opěry 1 jsou stopy po korozi výztuže, zejména v místech průsaků. Částečně je beton sanován , povrch sanace s trhlinami.

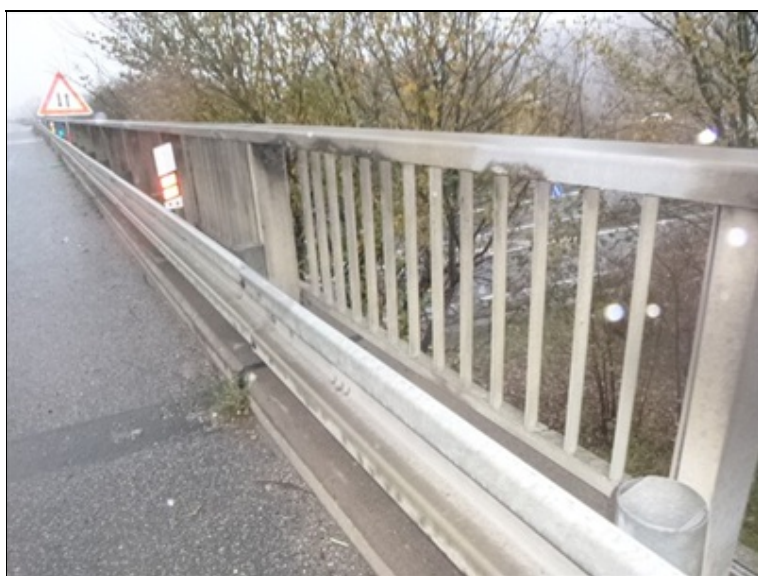
Zábradlí vlevo

4.1 Svodidla/zábradelní svodidla

Na zábradlí místy počínající koroze .

| [3] | 4.1 | Svodidla/zábradelní svodidla / Obecně | Korodující části zábradlí vlevo očistit a opatřit celé zábradlí protikoročním nátěrem. |

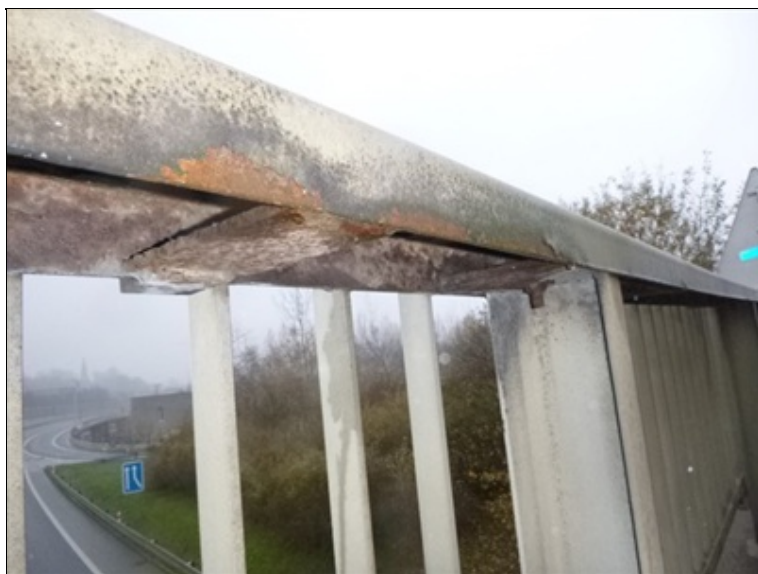
Zábradlí vlevo

4.1 Svodidla/zábradelní svodidla
Na zábradlí místy počínající koroze .

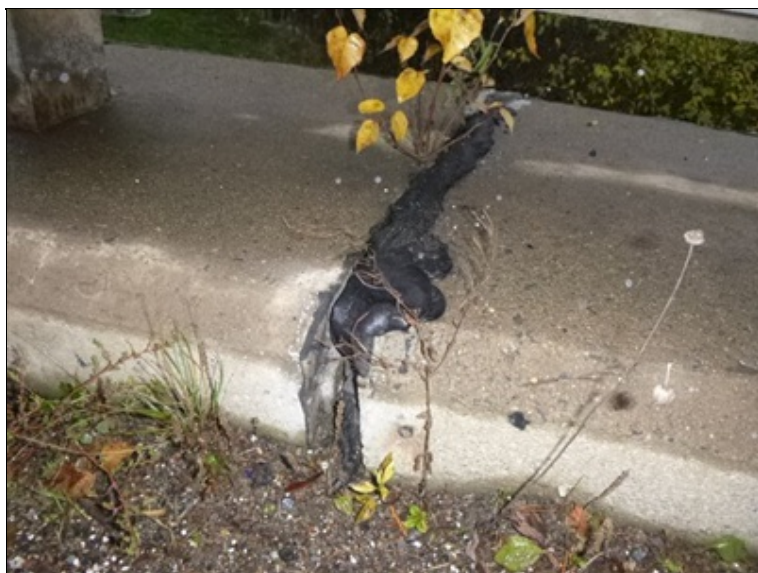
Dilatační spára v římse vlevo

2.3 Mostní závěry
EMZ jsou deformované, otevřenými spárami podél EMZ dochází k zatékání do konstrukce.

| [1] | 2.3 | Mostní závěry / Obecně | Vhodnou živичnou zálivkou utěsnit otevřené spáry podél EMZ. |

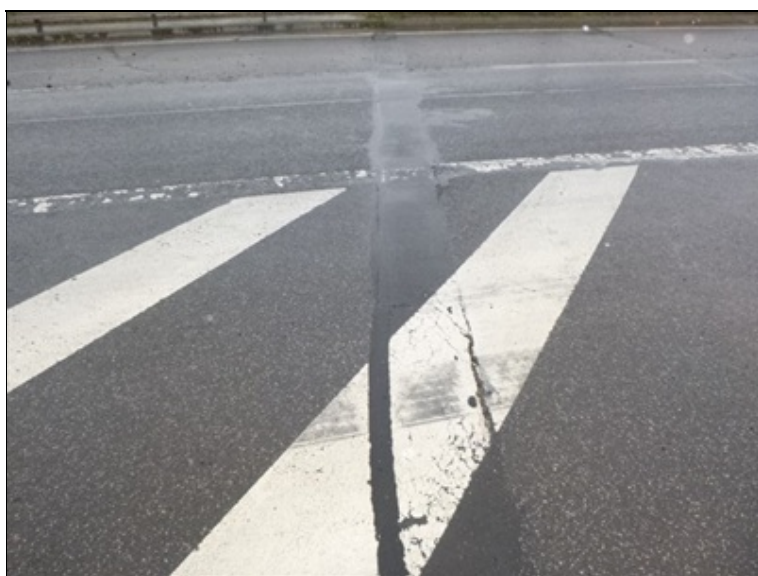
Mostní závěr opěra 2

2.3 Mostní závěry
EMZ jsou deformované, otevřenými spárami podél EMZ dochází k zatékání do konstrukce.
