Most 35-024..1

Estakáda přes Doubskou ulici a železniční trať, Liberec

BĚŽNÁ PROHLÍDKA

Datum provedení prohlídky: 23.11.2017

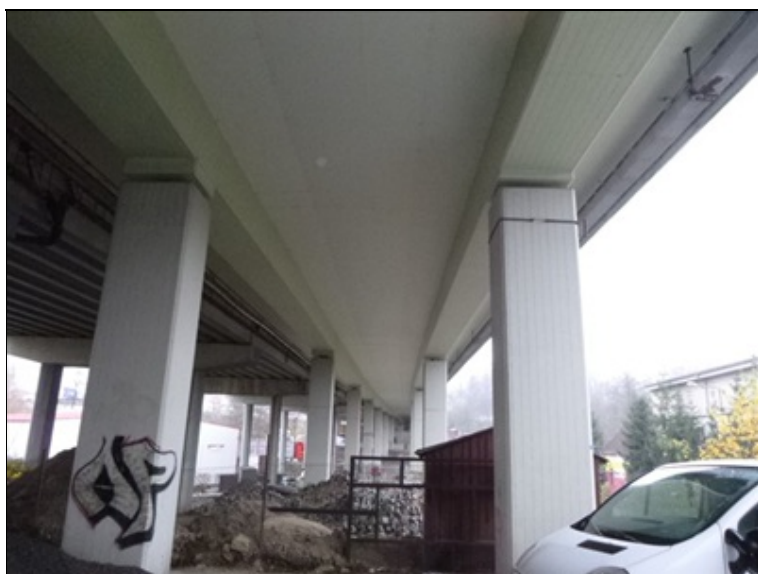
Podhled konstrukce

2 Nosná konstrukce

Na spodním líci konzol jsou ojediněle patrna místa s odraženou krycí vrstvou. V poli 11 je podhled poškozený projíždějícími vozidly s vyšší výškou, než je podjezdna (4,15m)

[1]	2	Nosná konstrukce	Odstranit další separované části krycí vrstvy ze spodního líce konzol tak, aby nemohlo dojít k jejich pádu pod most.
[2]	2.2	Ložiska, klouby / Opěry	Doplnit krycí manžety u ložisek.
[3]	2.3	Mostní závěry / Obecně	Pročistit mostní závěr nad opěrou 2, v podhledu očistit korodující místa a opatřit je ochranným protikorozním nátěrem.
[4]	3.3	Římsy, obrubníky, zálivky / Obecně	Nefunkční tmel z dilatačních spár v římsách odstranit, spáru vyčistit, napenetrovat stykové plochy azatěsnit trvale pružným tmelem
[5]	3.6	Odvodnění mostu / Obecně	Zabezpečit jímku odvodnění mříží.
[6]	4.1	Svodidla/zábradelní svodidla / Obecně	Obnovit PKO záchytného systému, opravit místa poškozená dopravou.
[7]	4.6	Území pod mostem a přístupové cesty / Obecně	Zajistit majitele pozemku a odstranit materiál kolem pilířů.

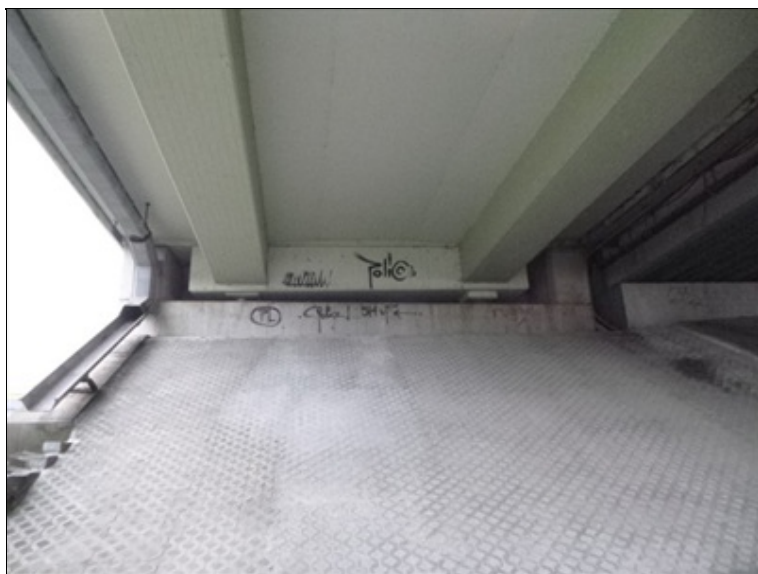
Opěra 1

2 Nosná konstrukce

Na spodním líci konzol jsou ojediněle patrna místa s odraženou krycí vrstvou. V poli 11 je podhled poškozený projíždějícími vozidly s vyšší výškou, než je podjezdna (4,15m)

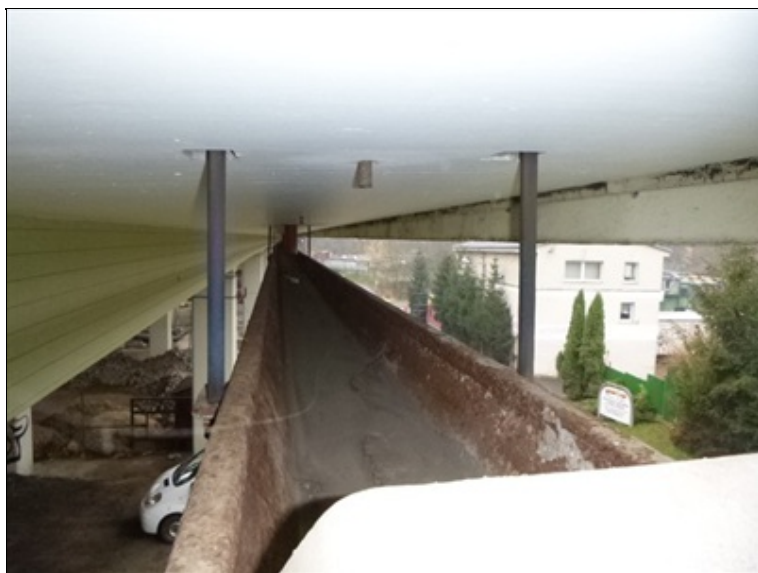
Odvodňovací žlab

3.6 Odvodnění mostu

Štětovnice Larsen odvodnění korodují, jímka u opěry 1 je bez zábradlí, hloubky 2,12m.

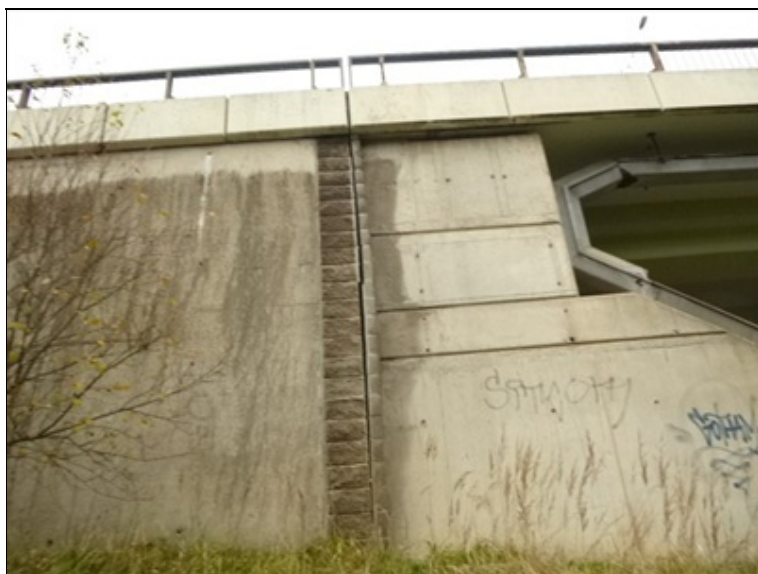
Opěra 1 vpravo

1 Spodní stavba

Svahy podél pravých křídel opěr jsou zarostlé vegetací. Svah podél pravého křídla O12 eroduje. Zatéká mezi křídlo a bok opěry vpravo před opěrou 1.

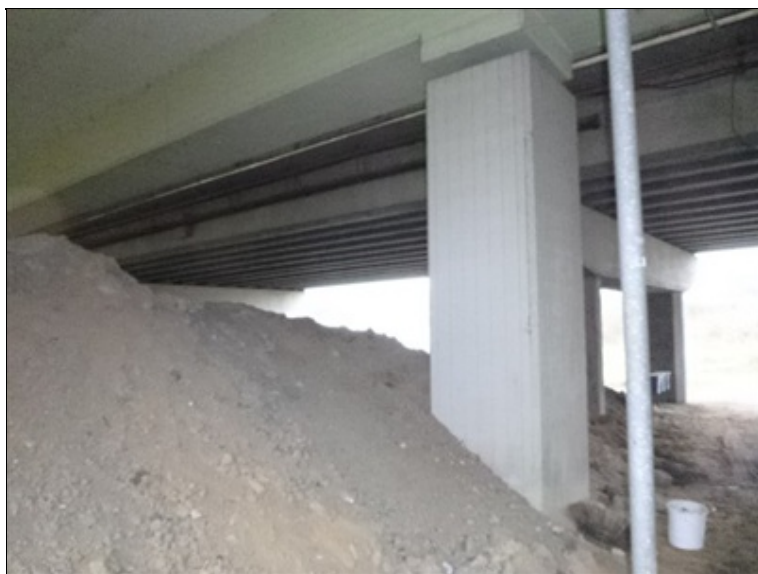
Pole č. 10- skládka materiálu- pilíř 10

4.6 Území pod mostem a přístupové cesty

Pod polem č. 8 je oplocená skladová plocha, pod polem č.10 deponie materiálu ,oba sloupy pilíře 11 jsou v patě zasypané zeminou.

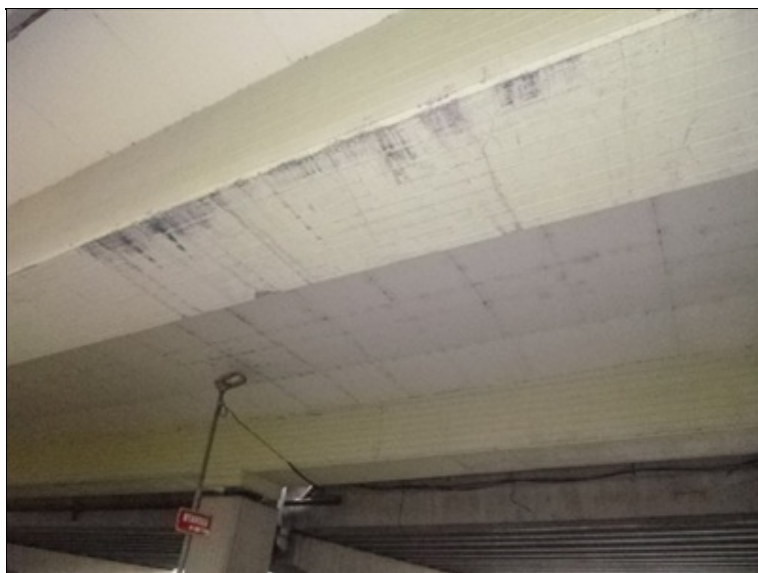
Podhled v poli 11

2 Nosná konstrukce

Na spodním líci konzol jsou ojediněle patrna místa s odraženou krycí vrstvou. V poli 11 je podhled poškozený projíždějícími vozidly s vyšší výškou, než je podjezdna (4,15m)

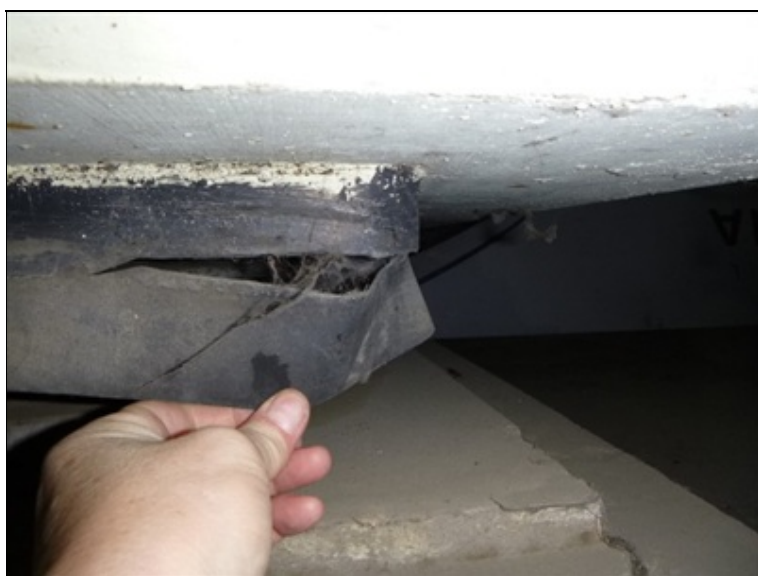
Ložisko na opěře 2

2.2 Ložiska, klouby

Chybí krycí manžety u ložisek , na opěře 2 poškozená.

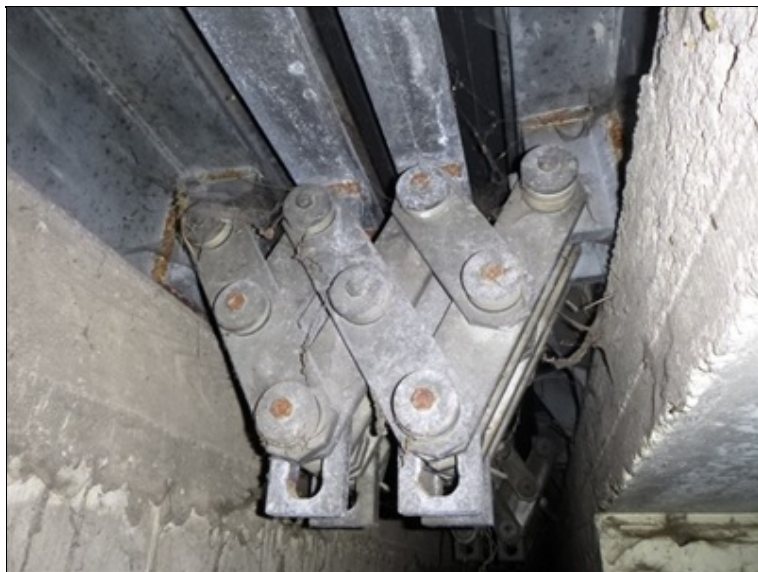
Mostní závěr -opěra 2

2.3 Mostní závěry

EMZ nad opěrou 1 je mírně deformovaný, v podhledu slabé vápenné výluhy. Povrchový mostní závěr nad opěrou 2 místy vykazuje stopy počínající koroze. Těsnící profily mostního závěru nad opěrou 2 jsou zaneseny nečistotami.

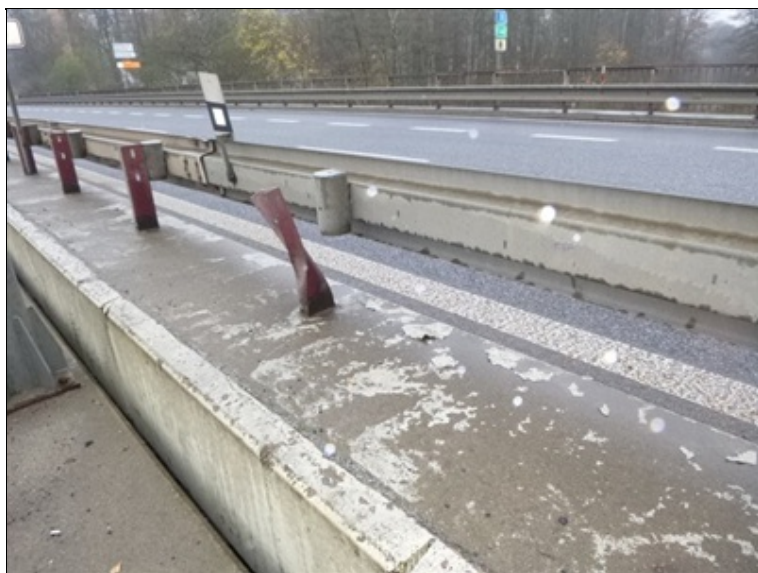
Deformace sloupku svodidla

4.1 Svodidla/zábradelní svodidla

Prvky zachytňného systému korodují, místy deformované po nárazech vozidel.

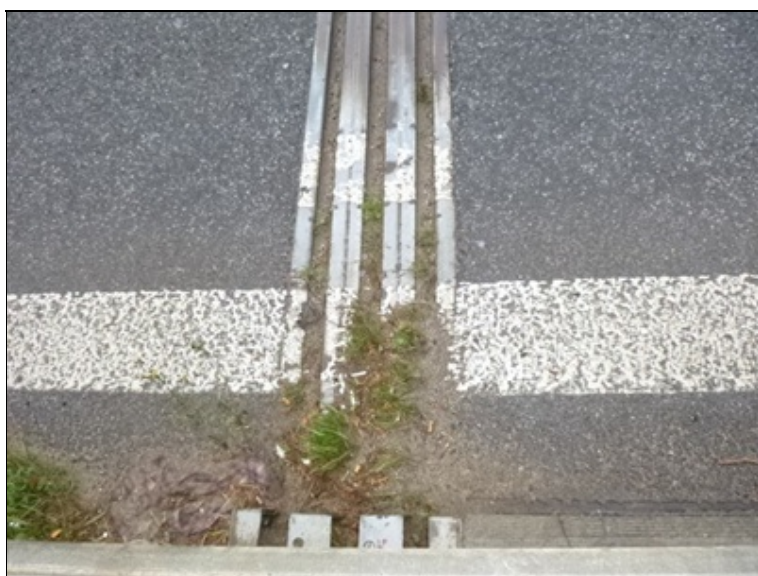
Dilatace nad opěrou 2

2.3 Mostní závěry

EMZ nad opěrou 1 je mírně deformovaný, v podhledu slabé vápenné výluhy. Povrchový mostní závěr nad opěrou 2 místy vykazuje stopy počínající koroze. Těsnící profily mostního závěru nad opěrou 2 jsou zaneseny nečistotami.
