Most 35-024..2

Estakáda přes Doubskou ulici a železniční trať, Liberec

BĚŽNÁ PROHLÍDKA

Datum provedení prohlídky: 23.11.2017

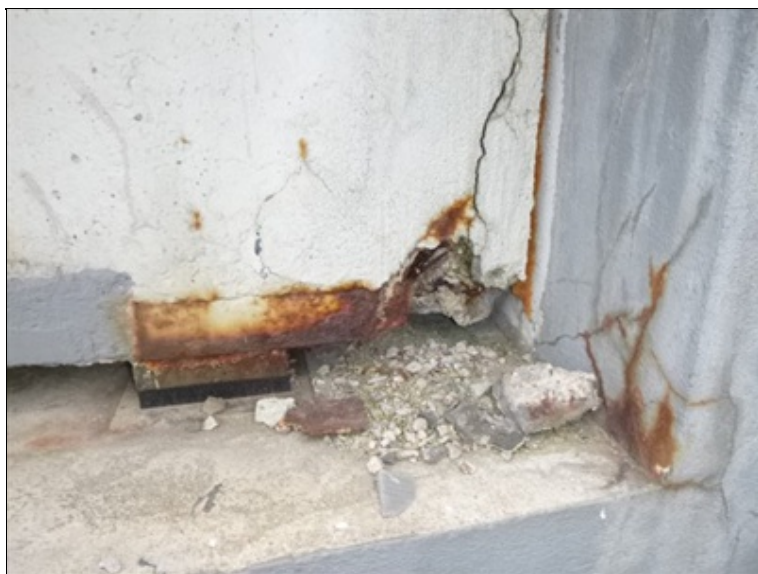
Uložení nosníku na úložný práh opěry 1

1.2 Mostní podpěry a křídla

Viceméně všemi dilatačními sparami zatéká na spodní stavbu. Dochází k separaci sanačních vrstev od podkladu, k separaci krycí vrstvy nad korodující výztuží. Beton prvků spodní stavby hloubkově degraduje, výztuž intenzivně koroduje s významným úbytkem průřezové plochy. Na úložných prazích nečistoty, rozpadlý beton.

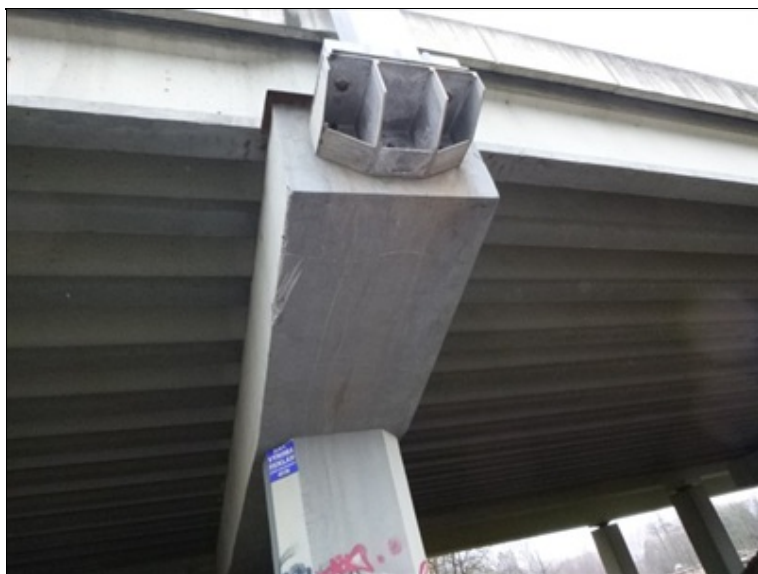
Kotvení portálu na pilíři 11

| [4.3] | 4.7 | Cizí zařízení na mostě / Pilíř_11 | Kotvení portálu z boku stativa pilíře 11 vykazuje velké výkyvy. Šrouby kotvení korodují. |

| [3] | 4.7 | Cizí zařízení na mostě / Pilíř_11 | Správce portálu upozornit na stav kotvení |

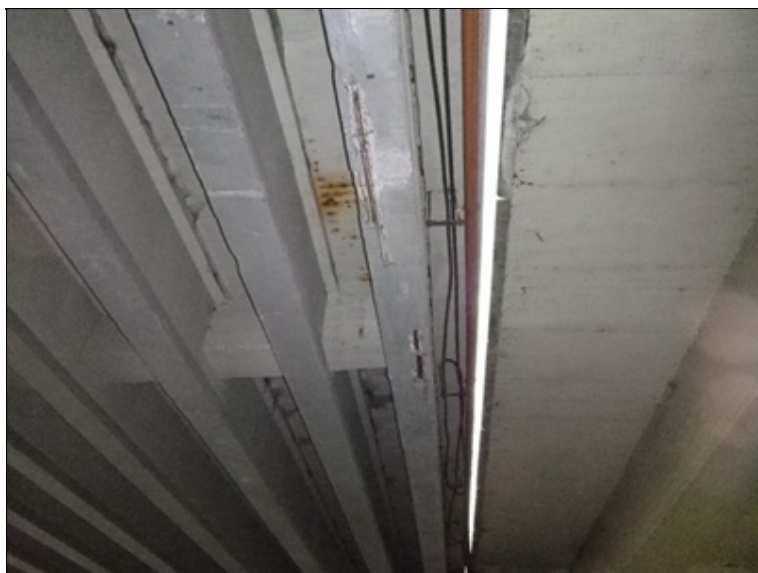
podhled

2 Nosná konstrukce

Víceméně všemi dilatačními sparami zatéká na nosnou konstrukci. K dalším průsakům dochází netěsnými svody odvodnění a přes vnější boky krajních nosníků. Dochází k separaci sanačních vrstev od podkladu, k separaci krycí vrstvy nad korodující výztuží. beton prvků spodní stavby hloubkově degraduje, výztuž betonářská i předpínací intenzivně koroduje s významným úbytkem průřezové plochy. Stativa pilířů jsou zejména na bocích silně degradována, odpadávají části betonu.

| [1] | 2 | Nosná konstrukce / Obecně | Urychlit přípravy na rekonstrukci, most sledovat v rámci běžných prohlídek dvakrát ročně. |

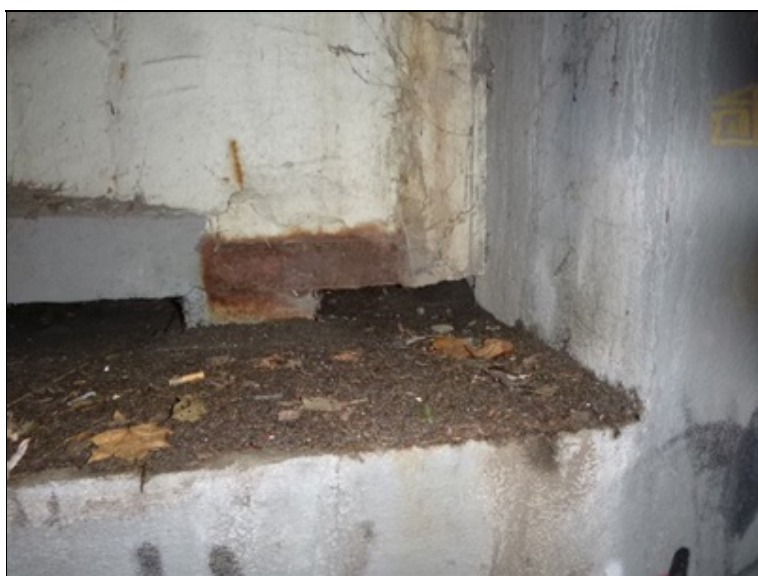
Uložení na opěře 2

1.2 Mostní podpěry a křídla

Víceméně všemi dilatačními sparami zatéká na spodní stavbu. Dochází k separaci sanačních vrstev od podkladu, k separaci krycí vrstvy nad korodující výztuží. Beton prvků spodní stavby hloubkově degraduje, výztuž intenzivně koroduje s významným úbytkem průřezové plochy. Na úložných prazích nečistoty, rozpadlý beton.

2 Nosná konstrukce

Víceméně všemi dilatačními sparami zatéká na nosnou konstrukci. K dalším průsakům dochází netěsnými svody odvodnění a přes vnější boky krajních nosníků. Dochází k separaci sanačních vrstev od podkladu, k separaci krycí vrstvy nad korodující výztuží. beton prvků spodní stavby hloubkově degraduje, výztuž betonářská i

předpínací intenzivně koroduje s významným úbytkem průřezové plochy. Stativa pilířů jsou zejména na bocích silně degradována, odpadávají části betonu.

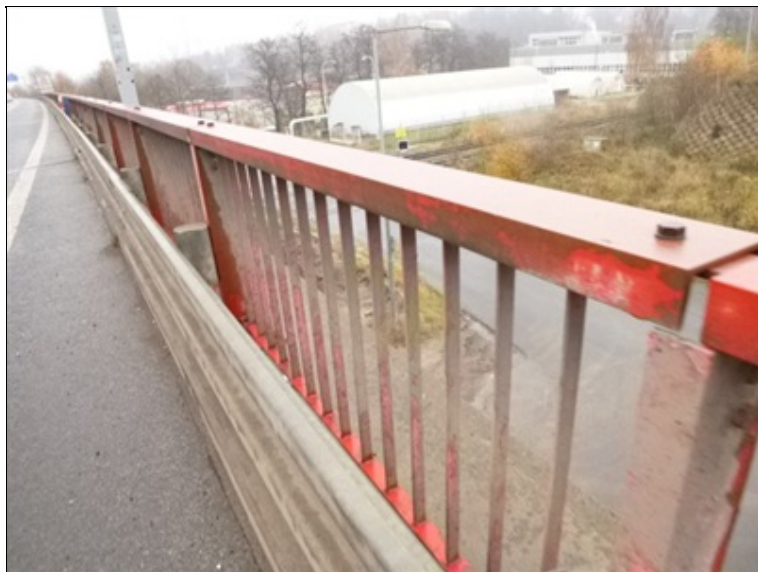
Zábradlí vlevo

4.1 Svodidla/zábradelní svodidla

Zábradlí i sloupky korodují, místy je záchytný systém deformovaný po nárazech vozidel.

| [6] | 4.1 | Svodidla/zábradelní svodidla / Obecně | Korodující části záchytného systému odrezit a opatřit ochranným nátěrem, nebo nahradit. Opravit záchytný systém v místech nárazu vozidel tak, aby byla zachována jeho funkce. |

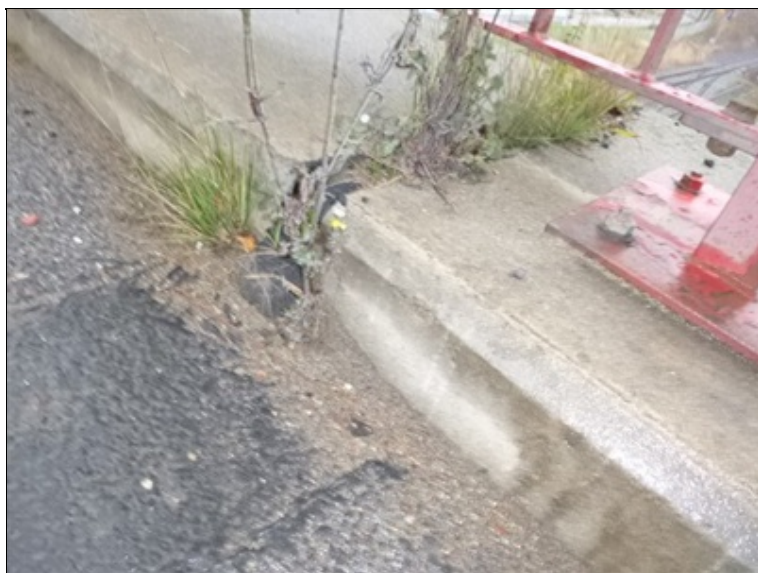
Dilatační spára v římse

3.3 Římky, obrubníky, zálivky

Tmely a živičná těsnění dilatačních spár v římách jsou nesoudržná s betonem říms, netěsní.

2.3 Mostní závěry

Mostní závěry jsou nefunkční. Jsou výrazně deformované a silně jimi zatéká na SS i NK.

| [5] | 3.3 | Římsy, obrubníky, zálivky / Obecně | Nefunkční tmel z dilatačních spár v římsách odstranit, spáru vyčistit, napenetrovat stykové plochy azatěsnit trvale pružným tmelem |

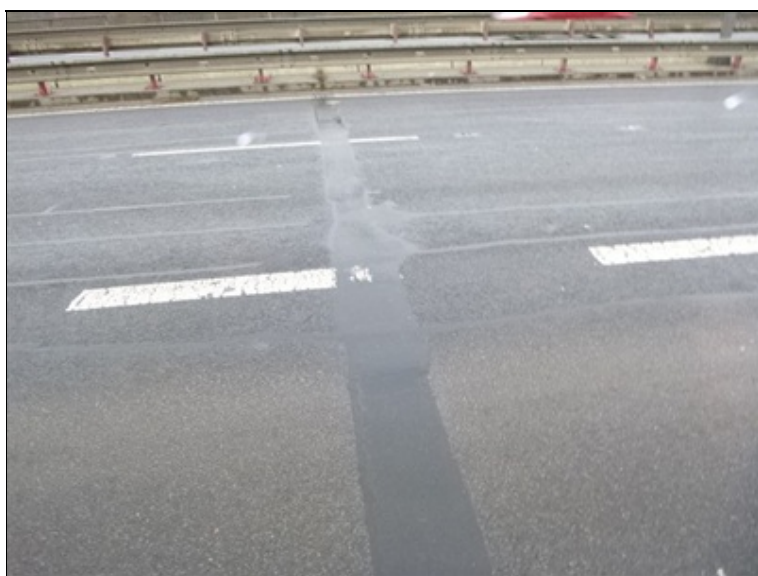
Mostní závěr

2.3 Mostní závěry

Mostní závěry jsou nefunkční. Jsou výrazně deformované a silně jimi zatéká na SS i NK.

Přílohy
Provizorně utěsnit MZ pomocí vhodných živočichů zálivek. |

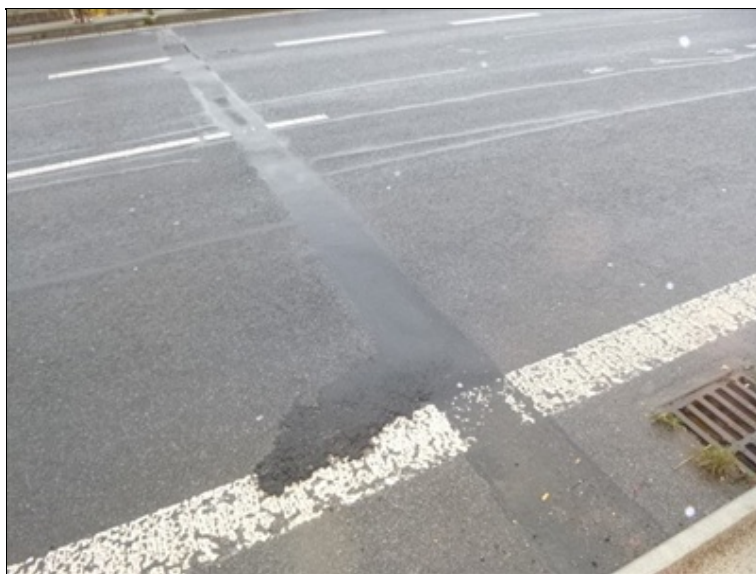
Mostní závěr

2.3 Mostní závěry

Mostní závěry jsou nefunkční. Jsou výrazně deformované a silně jimi zatéká na SS i NK.

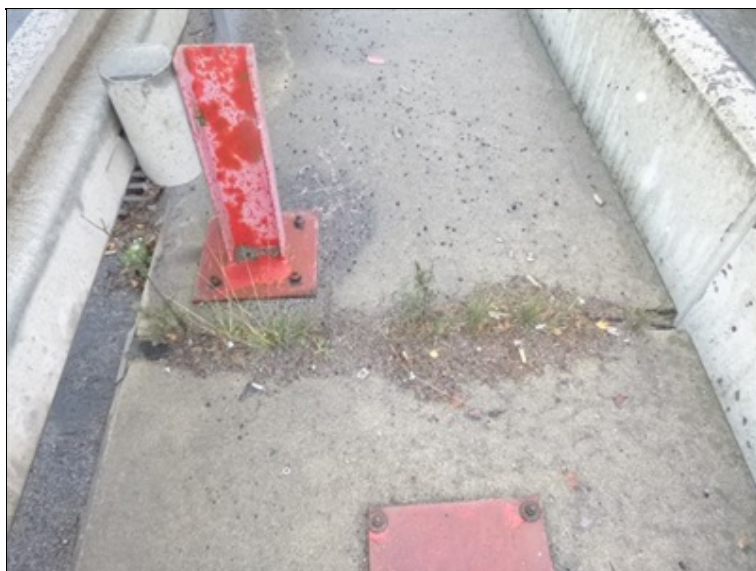
Dilatační spára v římse vpravo

3.3 Řimsy, obrubníky, zálivky

Tmely a živičná těsnění dilatačních spár v římách jsou nesoudržná s betonem řims, netěsní.

4.1 Svodidla/zábradelní svodidla

Zábradlí i sloupky korodují, místy je záchytný systém deformovaný po nárazech vozidel.

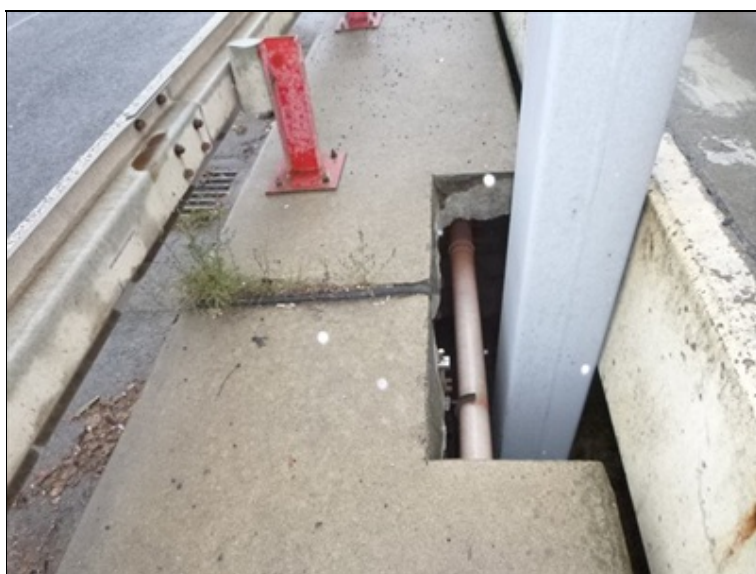
Dodatečné kotvení portálu

4.7 Cizí zařízení na mostě

Kotvení portálu z boku stativa piliře 11 vykazuje velké výkyvy. Šrouby kotvení korodují.
