Most 35-026..3

Most přes Plátenický potok

BĚŽNÁ PROHLÍDKA

Datum provedení prohlídky: 17.11.2017

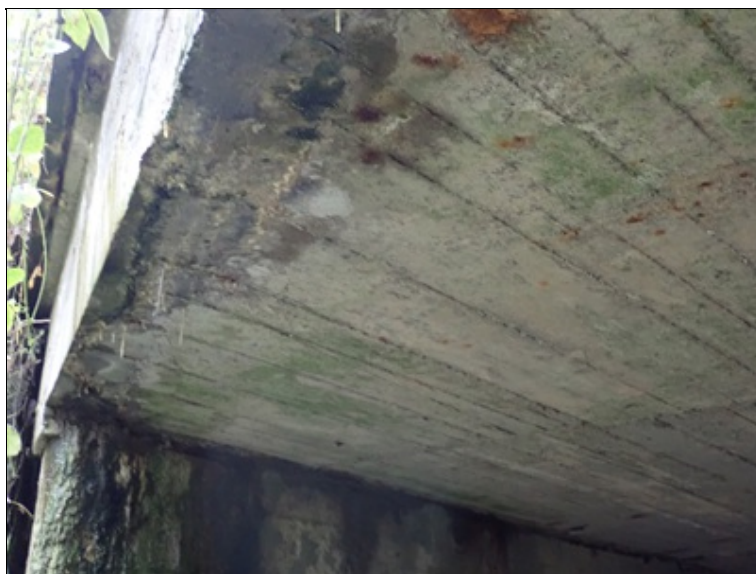
Podhled NK vpravo

2.1 Nosná konstrukce

V podhledu NK lokálně obnažená korodující výztuž, místy dochází k degradaci betonu, vpravo podhled NK značně provlhlý a na boku NK vlevo obnažená výztuž a odfouklá omítka.

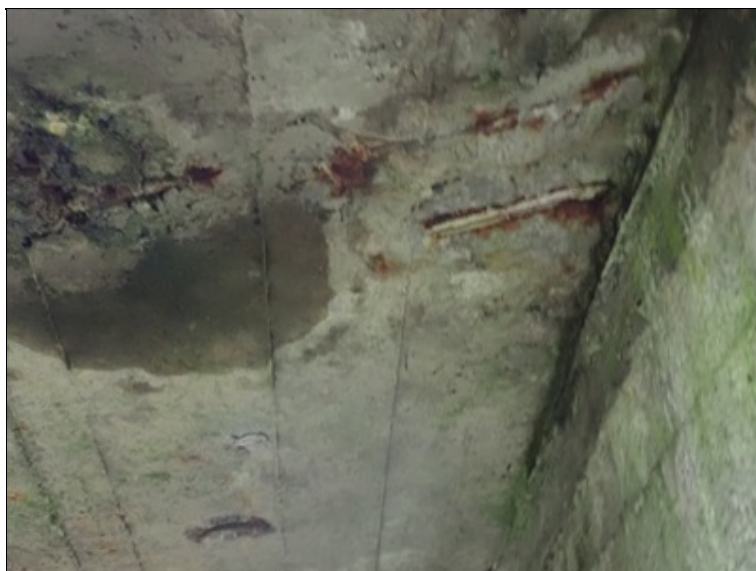
Obnažená výztuž podhledu NK

2.1 Nosná konstrukce

V podhledu NK lokálně obnažená korodující výztuž, místy dochází k degradaci betonu, vpravo podhled NK značně provlhlý a na boku NK vlevo obnažená výztuž a odfouklá omítka.

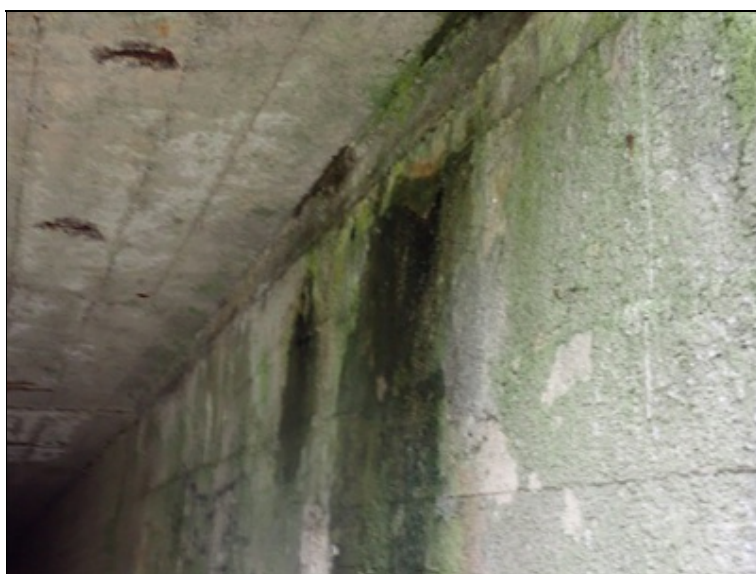
Provlhlá 2.opěra

1.2 Mostní podpěry a křídla

Na obě opěry lokálně zatýká a lokálně dochází k degradaci betonu. 1.kamenné křídlo vpravo zcela porostlé vegetací a zdivo lehce rozvolněno - zcela bez spárování.

| [1] | 1.2 | Mostní podpěry a křídla | Kompletně odstranit vegetaci ze spodní stavby a případně přespárovat vtokové křídlo vlevo. |

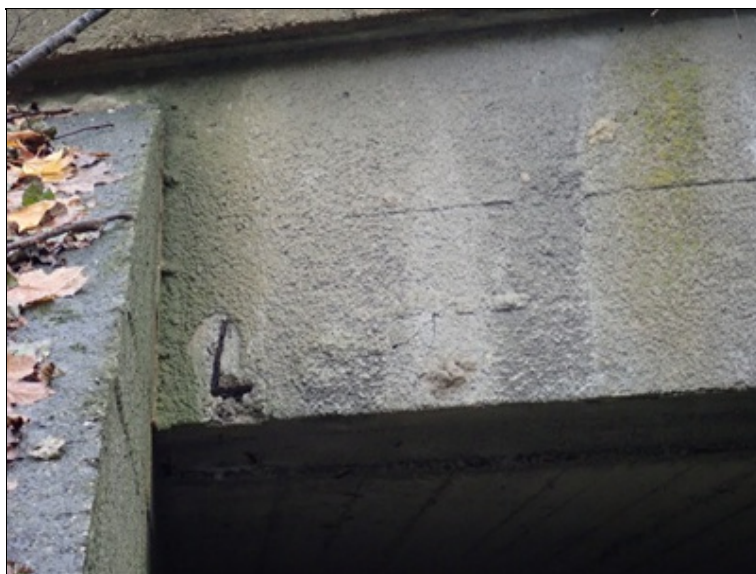
Čelo NK vlevo

2.1 Nosná konstrukce

V podhledu NK lokálně obnažená korodující výztuž, místy dochází k degradaci betonu, vpravo podhled NK značně provlhlý a na boku NK vlevo obnažená výztuž a odfouklá omítka.

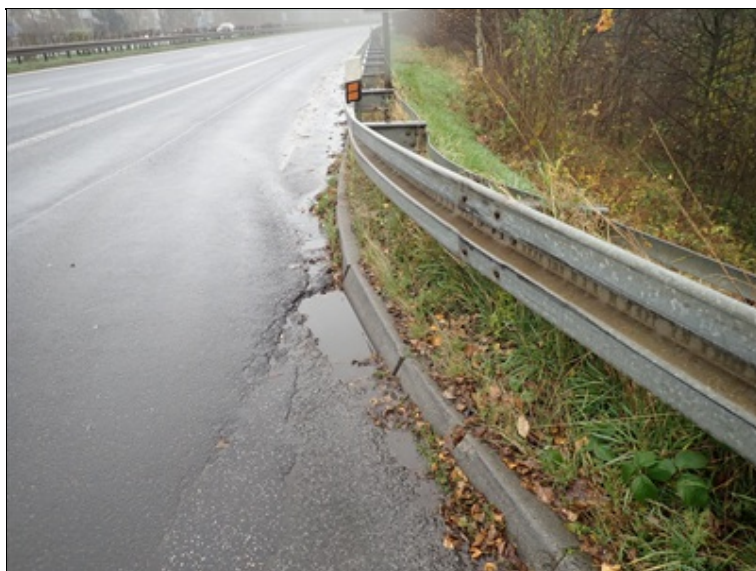
Krajnice vpravo

3.1 Vozovka

V krajnici vpravo výtluk.

| [3] | 3.1 | Vozovka | Opravit výtluk v krajnici vlevo. |

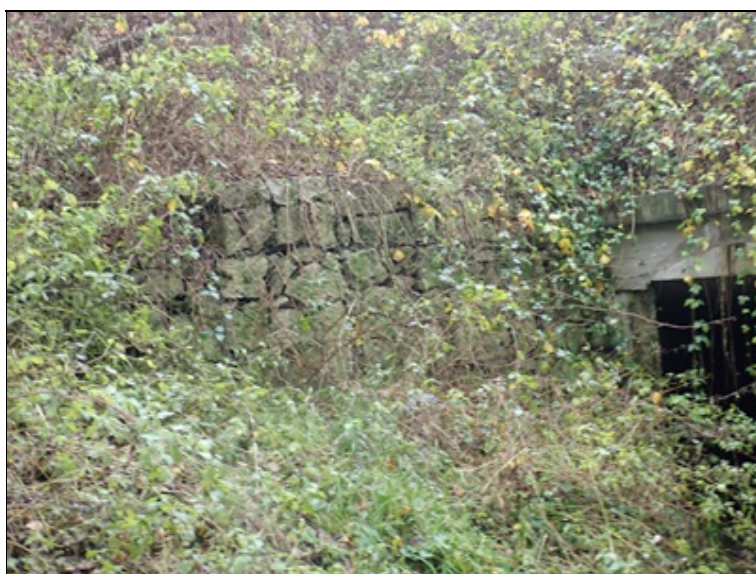
Rozvolněné a zcela zarostlé kamenné křídlo vpravo

1.2 Mostní podpěry a křídla

Na obě opěry lokálně zatýká a lokálně dochází k degradaci betonu. 1.kamenné křídlo vpravo zcela porostlé vegetací a zdivo lehce rozvolněno - zcela bez spárování.

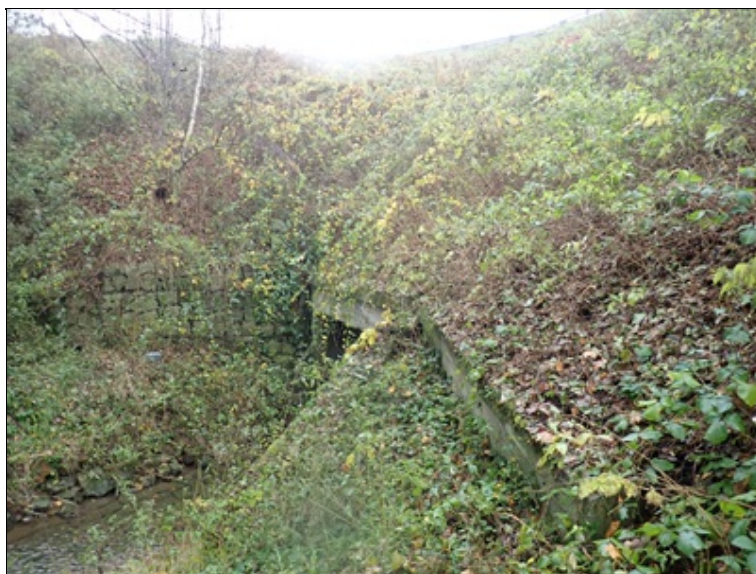
Zarostlý vtok

1.2 Mostní podpěry a křídla

Na obě opěry lokálně zatýká a lokálně dochází k degradaci betonu. 1.kamenné křídlo vpravo zcela porostlé vegetací a zdivo lehce rozvolněno - zcela bez spárování.

1.3.1 Zemní těleso

Násypový svah vpravo (na vtoku), zcela porostlý bujnou vegetací (ostružiny) a vlevo (na výtoku) vzrostlé stromy.

3.3.1 Římsa

Římsy zcela zarostlé.

| [2] | 1.3.1 | Zemní těleso | Vyčistit násypové svahy od bujné vegetace a vzrostlých stromů. |
| [4] | 3.3.1 | Římsa | Odstranit vegetaci z říms a následně provést jejich kontrolu. |

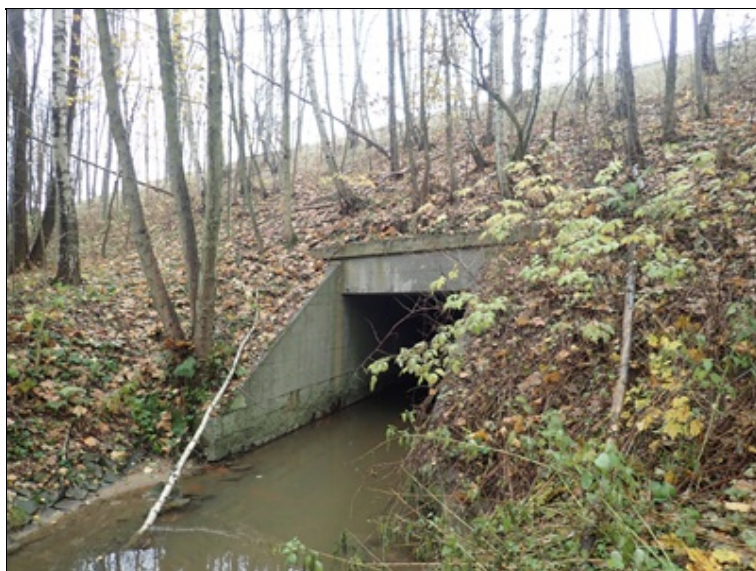
Vzrostlé stromy na výtoku

1.3.1 Zemní těleso

Násypový svah vpravo (na vtoku), zcela porostlý bujnou vegetací (ostružiny) a vlevo (na výtoku) vzrostlé stromy.
