Most 35-027..1

Most přes ulici V Cihelně, Liberec - Dlouhý Most

BĚŽNÁ PROHLÍDKA

Datum provedení prohlídky: 17.11.2017

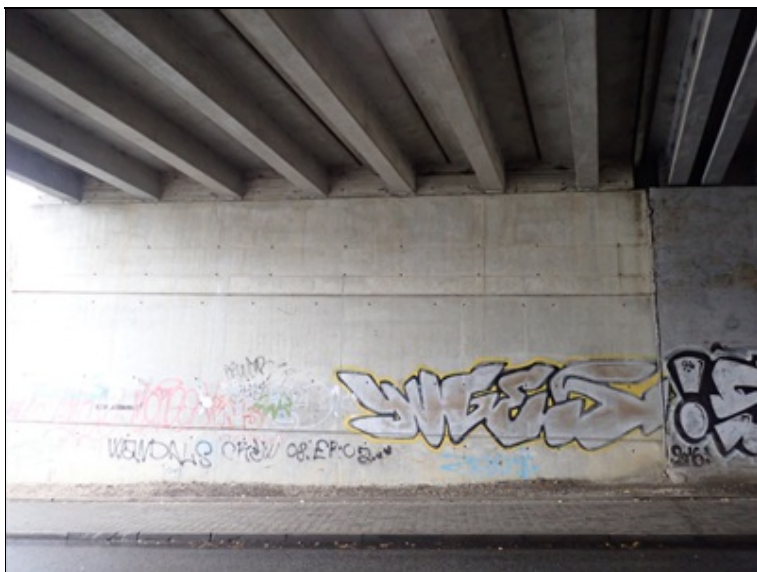
Podhled NK a pohled na 1.opěru

Na opěrách lokálně smršťovací trhliny. Obě opěry pokresleny grafity.

| [4] | 1.2 | Mostní podpěry a křídla | Bez návrhu opatření. |

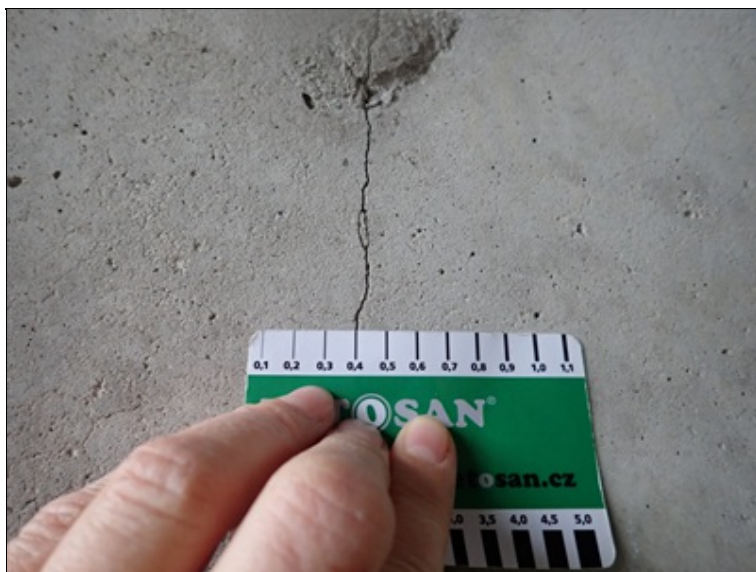
Smršťovací svislá trhlina v opěře

Na opěrách lokálně smršťovací trhliny. Obě opěry pokresleny grafity.

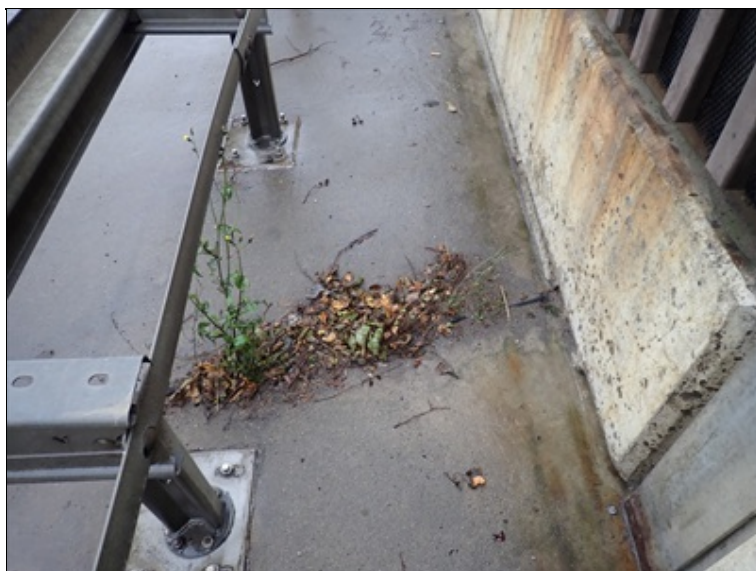
Dilatace v římse vpravo

Dilatace v římsách poškozené a se zakořeněnou vegetací.

| [2] | 3.3 | Římsy, obrubníky, zálivky | Odstranit zakořeněnou vegetaci z dilatačních spár říms, spáry vyčistit a znovu zalít asfalt. modifik. zálivkou. |

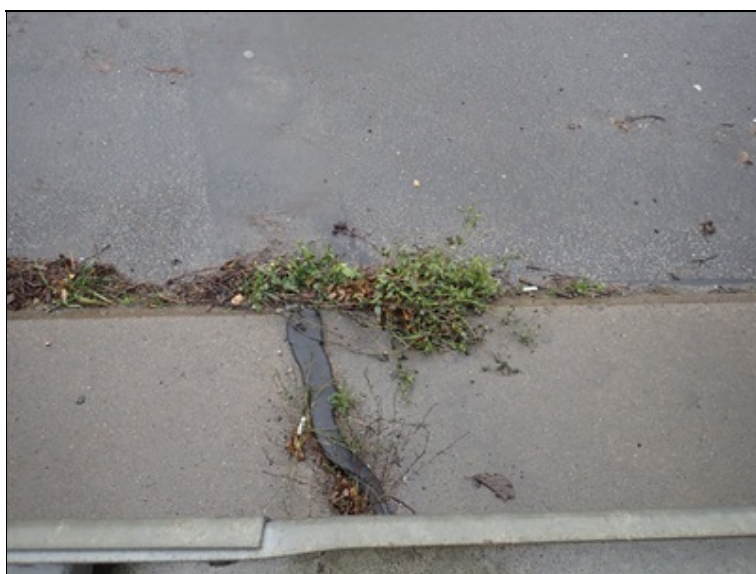
Dilatace v římse vpravo a zakořeněná vegetace ve spáře podél římsy

Dilatace v římsách poškozené a se zakořeněnou vegetací.

Spára mezi vozovkou a římsou vpravo se zakořeněnou vegetací.

| [1] | 3.1 | Vozovka | Odstranit zakořeněnou vegetaci ze spáry mezi vozovkou a římsou vpravo, spáru vyčistit a znovu zalít asfalt. modifik. zálivkou. |

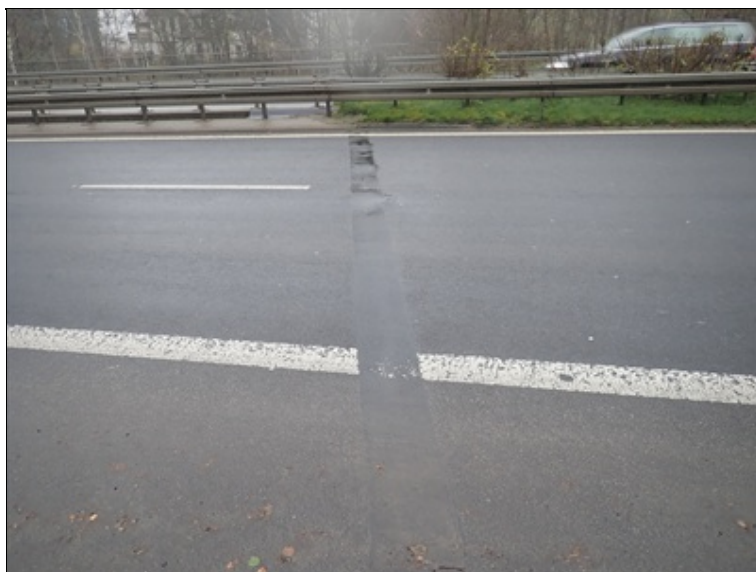
EMZ nad 2.opěrou

EMZ nad 2.opěrou se zvlněným povrchem - vyjeté koleje.

| [5] | 2.3 | Mostní závěry | Bez návrhu opatření. |

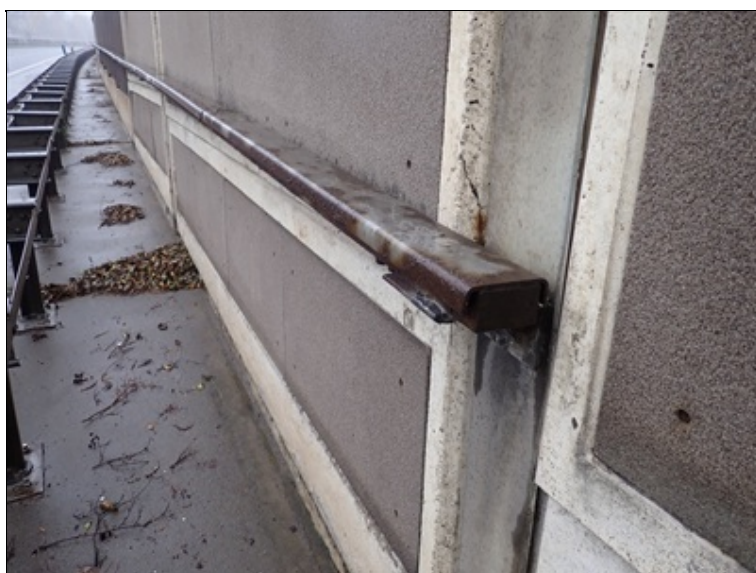
PHS - koroze madla

Z vnější části PHS lokálně uvolněny dřevěné prvky výplně a ocel. madlo na PHS silně napadeno korozí.

| [3] | 4.5 | Protihlukové zdi | Opravit uvolněné dřevěné prvky výplně PHS a obnovit PKO u ocel. madla na PHS. |

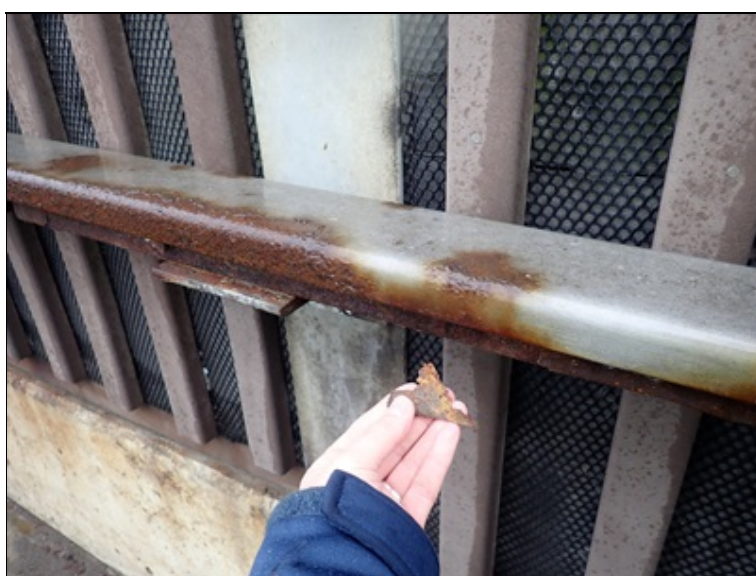
Detail madla

Z vnější části PHS lokálně uvolněny dřevěné prvky výplně a ocel. madlo na PHS silně napadeno korozí.

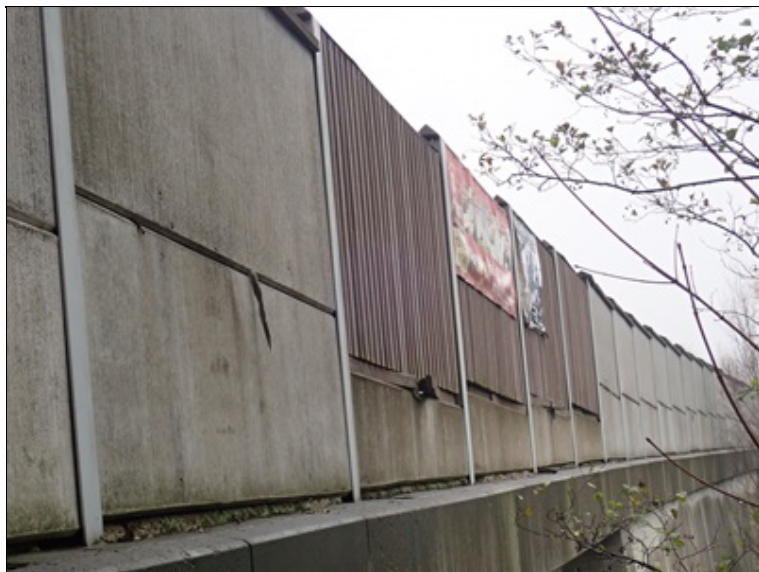
Pohled na PHS

Z vnější části PHS lokálně uvolněny dřevěné prvky výplně a ocel. madlo na PHS silně napadeno korozí.
