Most přes ulici V Cihelně, Liberec - Dlouhý Most

BĚŽNÁ PROHLÍDKA

Objekt: Most ev.č. 35-027..2 (Most přes ulici V Cihelně, Liberec - Dlouhý Most)

Datum provedení prohlídky: 17.11.2017

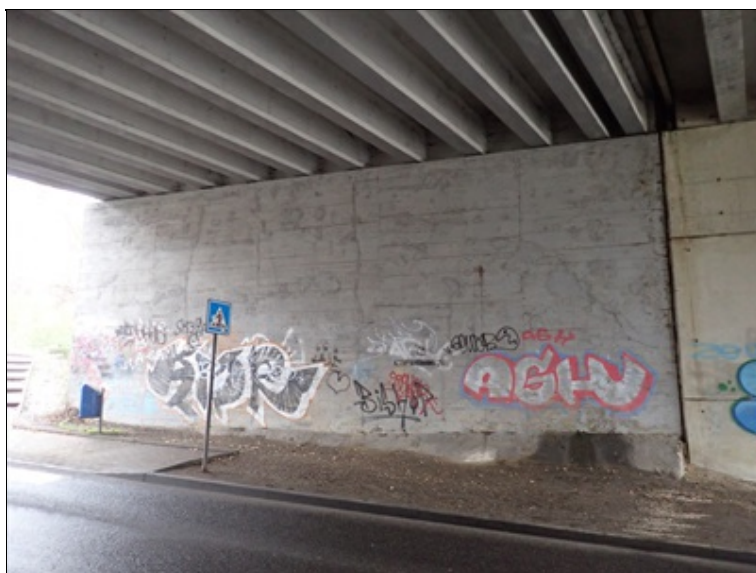
Podhled NK a pohled na 2.opěru

Obě opěry i křídla pokresleny grafity. V opěrách lokální svislé trhliny. 1.opěra s oprýskaným nátěrem a 2.opěra se stopami po sanaci. 1.křídlo s opadaným kamenným obkladem u opěry a konec křídla s poškozeným spárováním. 2.křídlo u opěry bez spárování.

| [1] | 1.2 | Mostní podpěry a křídla | U 1. křídla u opěry doplnit kamenný obklad. Na konci 1. křídla a u 2.křídla u opěry provést opravu spárování. |

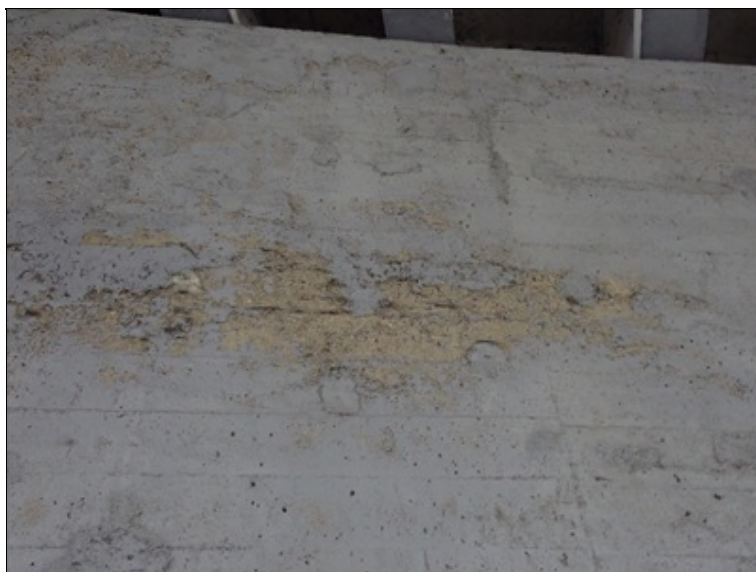
Poškozený nátěr 1.opěry

Obě opěry i křídla pokresleny grafity. V opěrách lokální svislé trhliny. 1.opěra s oprýskaným nátěrem a 2.opěra se stopami po sanaci. 1.křídlo s opadaným kamenným obkladem u opěry a konec křídla s poškozeným spárováním. 2.křídlo u opěry bez spárování.

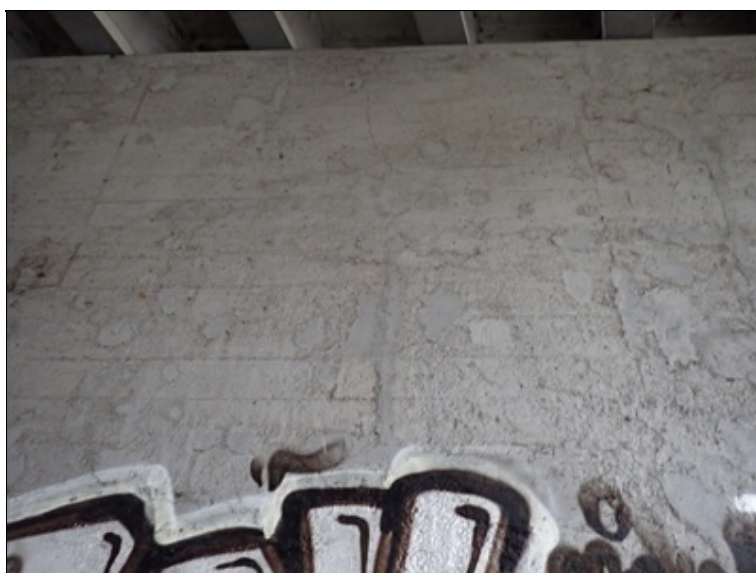
Svislá trhlina cca uprostřed 1.opěry

Obě opěry i křídla pokresleny grafity. V opěrách lokální svislé trhliny. 1.opěra s oprýskaným nátěrem a 2.opěra se stopami po sanaci. 1.křídlo s opadaným kamenným obkladem u opěry a konec křídla s poškozeným spárováním. 2.křídlo u opěry bez spárování.

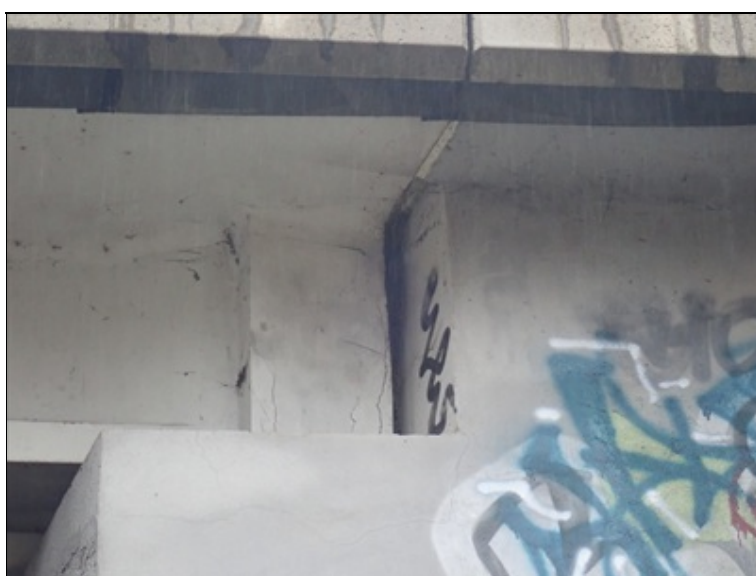
Trhliny v koncovém příčnicku

Koncový příčník nad 1.opěrou a mezilehlý příčník v pohledových, bočních, plochách s trhlinami.

| [5] | 2 | Nosná konstrukce | Bez návrhu opatření. |

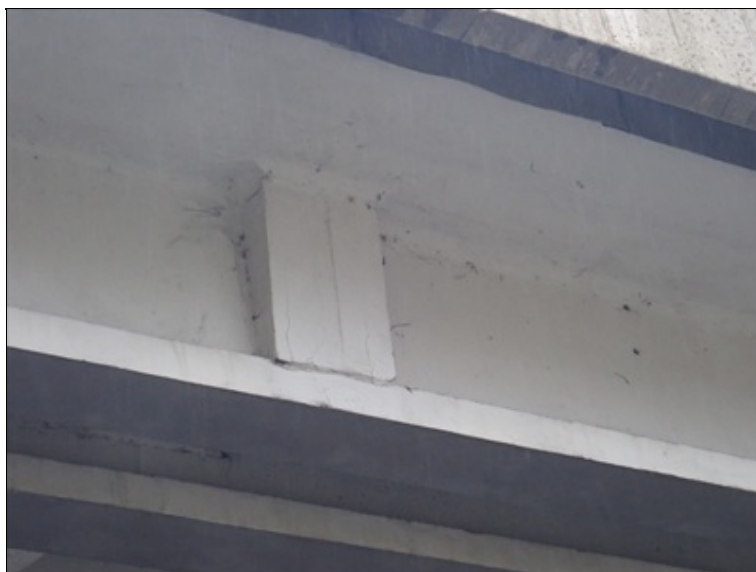
Trhlina v boku mezilehlého příčníku

Koncový příčník nad 1.opěrou a mezilehlý příčník v pohledových, bočních, plochách s trhlínami.

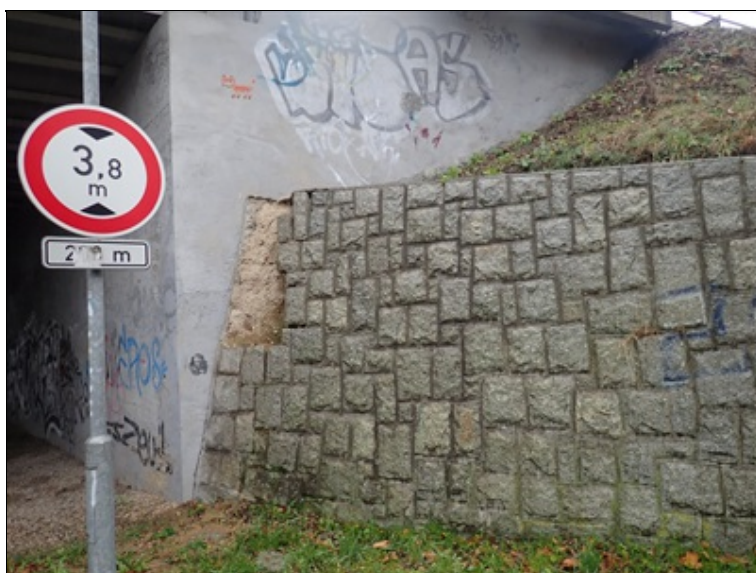
1.křídlo vlevo

Obě opěry i křídla pokresleny grafity. V opěrách lokální svislé trhliny. 1.opěra s oprýskaným nátěrem a 2.opěra se stopami po sanaci. 1.křídlo s opadaným kamenným obkladem u opěry a konec křídla s poškozeným spárováním. 2.křídlo u opěry bez spárování.

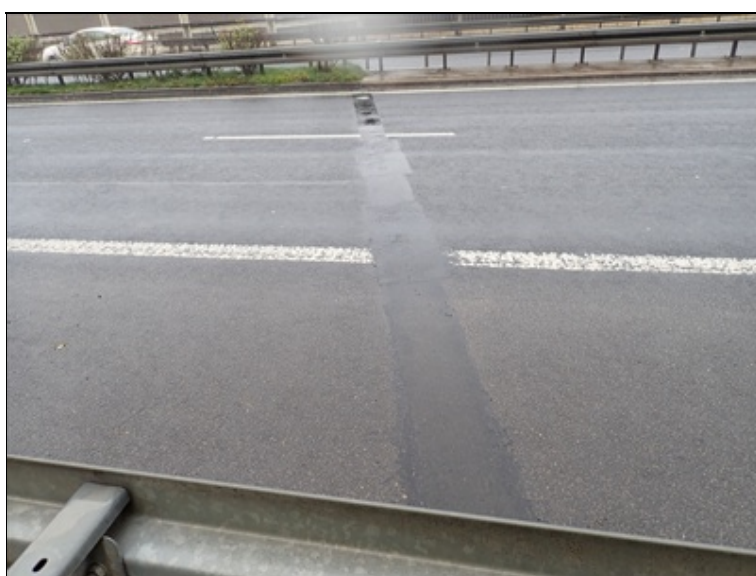
EMZ nad 2.opěrou

EMZ s vyjetými kolejemi, deformované a se stopami po opravě.

| [6] | 2.3 | Mostní závěry | Bez návrhu opatření. |

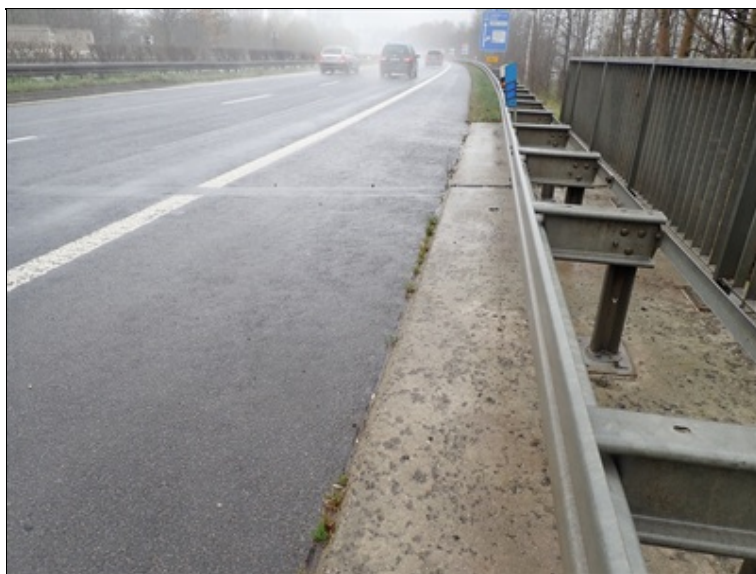
Vegetace podél římsy vlevo

Ve vozovce lehce vyjeté koleje. Ve spáře podél římsy vlevo zakořeněná vegetace.

| [3] | 3.1 | Vozovka | Odstranit vegetaci ze spáry podél římsy vlevo, spáru vyčistit a následně utěsnit asfalt. modifik. zálivkou. |

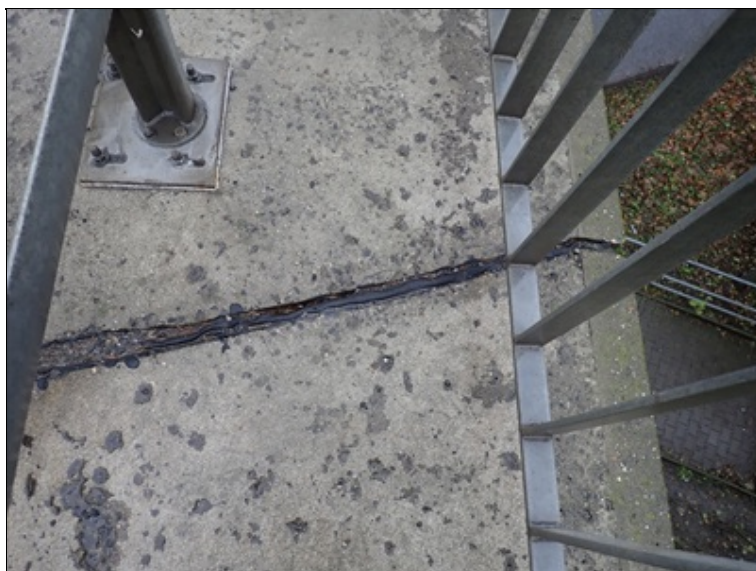
Dilatace v římse

Dilatace v římse vlevo poškozené a zanesené nečistotami.

| [4] | 3.3.1 | Římsa | Dilatace v římse vlevo vyčistit od nečistot a opravit. |

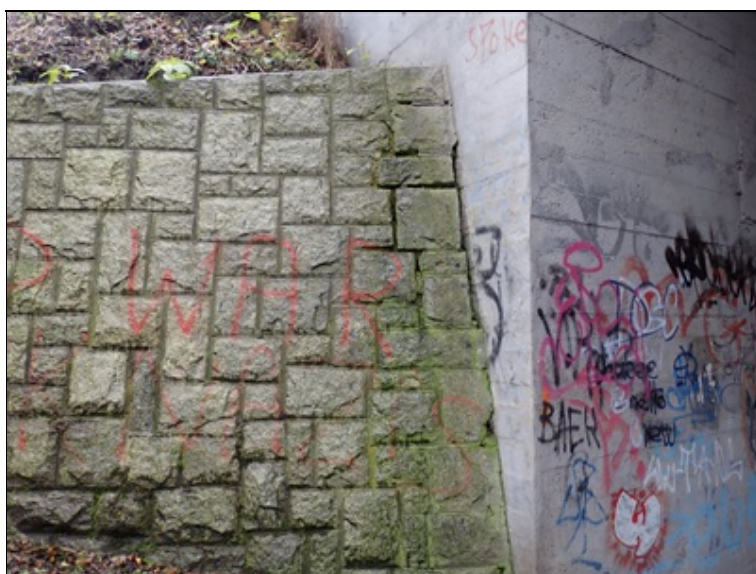
2.křídlo vlevo

Obě opěry i křídla pokresleny grafity. V opěrách lokální svislé trhliny. 1.opěra s oprýskaným nátěrem a 2.opěra se stopami po sanaci. 1.křídlo s opadáním kamenným obkladem u opěry a konec křídla s poškozeným spárováním. 2.křídlo u opěry bez spárování.

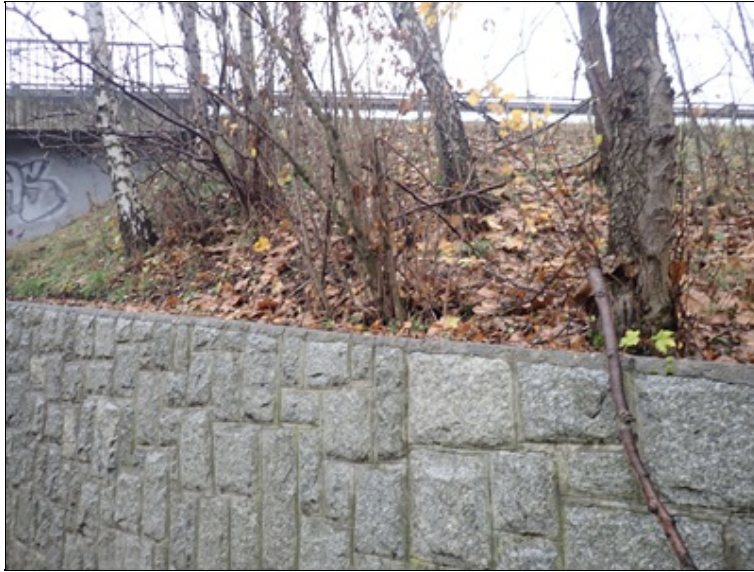
Vzrostlé stromy za 1.křídlem vlevo

V nadnásypu za 1.křídlem zakořeněné nálety a vzrostlé stromy.

| [2] | 1.3.1 | Zemní těleso | Odstranit z nadnáspy za 1.křídlem zakořeněné nálety a vzrostlé stromy. |
