# **Most 35-029..1**

Most přes kruhový objezd Minkovická, Liberec - Doubí

## **BĚŽNÁ PROHLÍDKA**

Datum provedení prohlídky: 17.11.2017

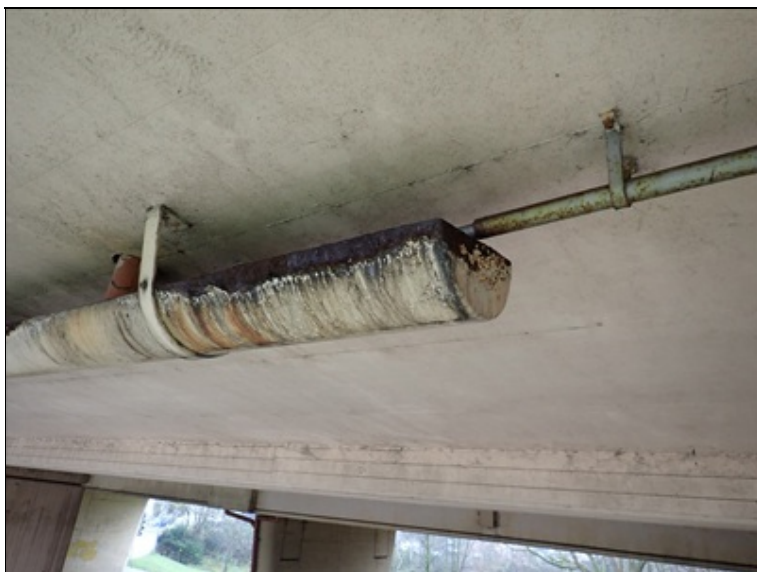
Zavěšený odvodňovací žlab pod NK vpravo má poškozenou PKO a jímka o hloubce 1.40m u 1.opěry vpravo není opatřena mříží.

Ocel. odvodňovací žlab pod podhledem NK

| [4] | 3.6 | Odvodnění mostu | ~Odvodňovací žlab opatřit novou PKO a jímku u 1.opěry vpravo opatřit mříží. |

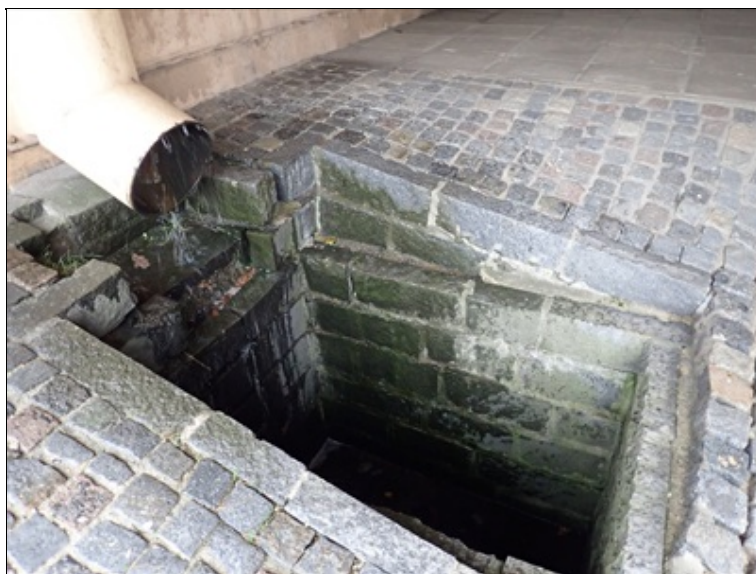
Jímka pro vyústění odvodnění u 1.opěry

Zavěšený odvodňovací žlab pod NK vpravo má poškozenou PKO a jímka o hloubce 1.40m u 1.opěry vpravo není opatřena mříží.

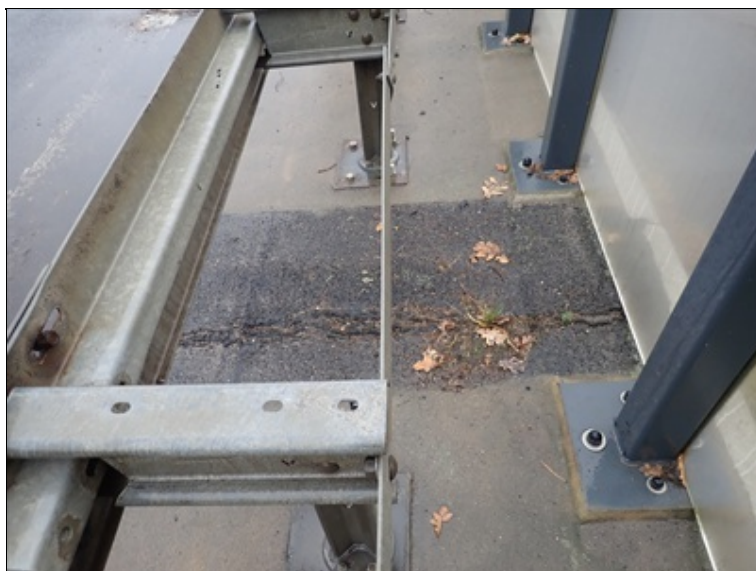
Dilatace v římsách jsou poškozené, u krycího plechu zakořeněná vegetace.

Dilatace v římse vpravo nad 1.opěrou

| [3] | 3.3.1 | Římsa | Kompletně opravit dilatace v římsách. |

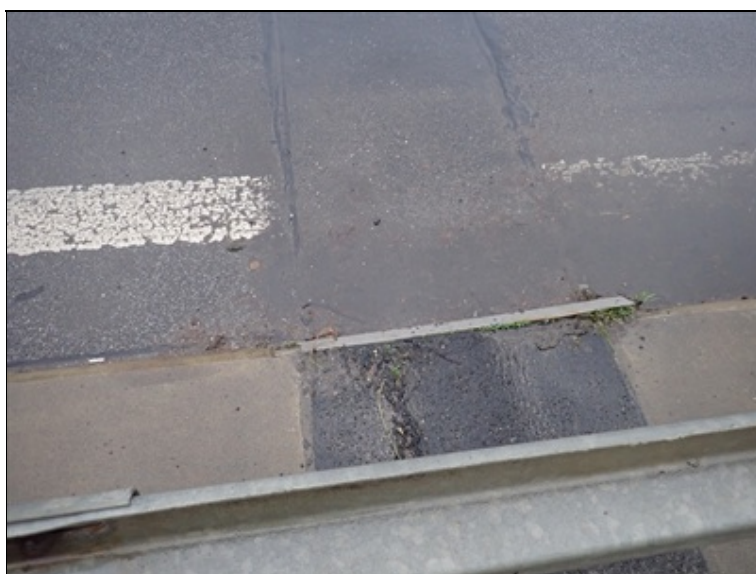
EMZ a kaluže podél římse vpravo

Špatné vyspárování krajnice - podél římse vpravo se tvoří kaluže.

EMZ s vyjetými koleji, deformované a lokálně se objevují trhliny.

Dilatace v římsách jsou poškozené, u krycího plechu zakořeněná vegetace.

| [1] | 2.3 | Mostní závěry | Utěsnit trhliny v EMZ vhodnou živичnou zálivkou. |
| [2] | 3.1 | Vozovka | V krajnici podél římsy vpravo zbrousit kryt vozovky tak, aby voda z vozovky mohla odtékat odvodňovači. |

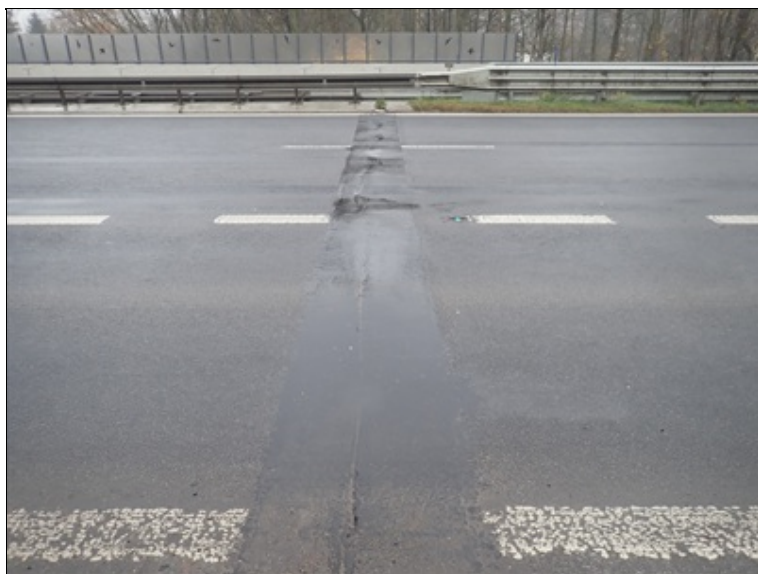
EMZ s vyjetými kolejiemi, deformované a lokálně se objevují trhliny.

EMZ nad 2.opěrou

EMZ s vyjetými koleje, deformované a lokálně se objevují trhliny.

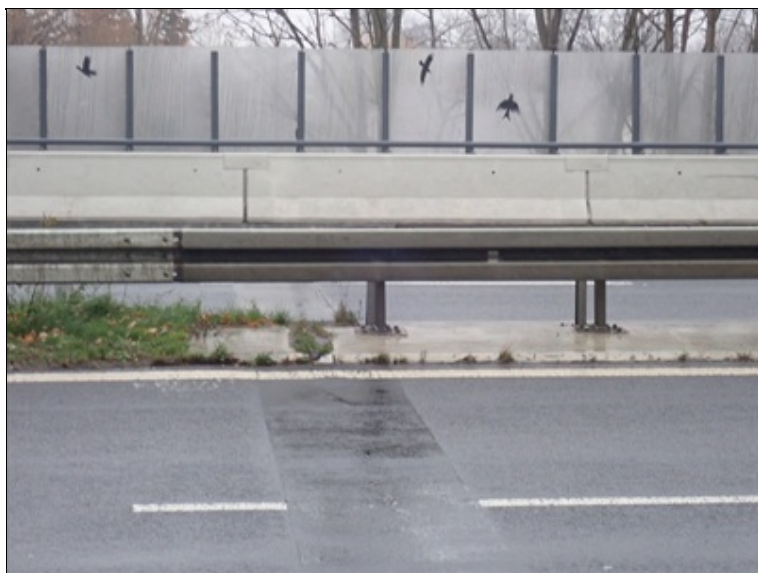
EMZ nad 1.opěrou a římsa vlevo

EMZ s vyjetými koleje, deformované a lokálně se objevují trhliny.

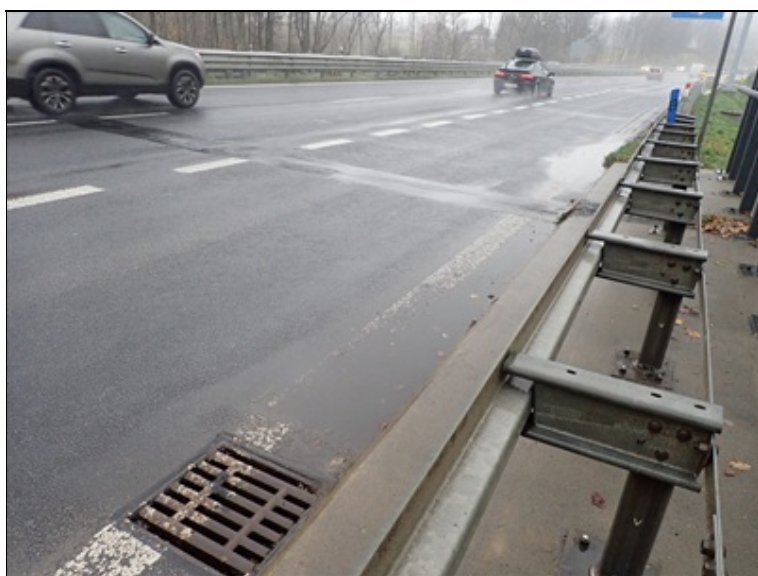
Špatné vyspárování krajnice - podél římsy vpravo se tvoří kaluže.

špatné vyspádování krajnice podél římsy vpravo

Špatné vyspádování krajnice - podél římsy vpravo se tvoří kaluže.
