Most 35-030..1

Most přes místní komunikaci, u obce Dlouhý Most

BĚŽNÁ PROHLÍDKA

Datum provedení prohlídky: 12.11.2017

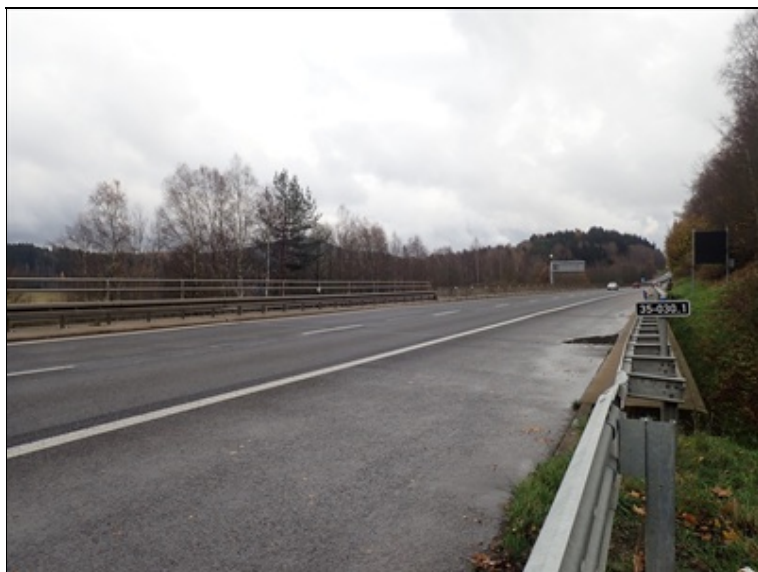
Celkový pohled na most ve směru staničení

3.1 Vozovka

Krajnice špatně odvodněná - podél římsy vlevo se tvoří kaluže.

| [3] | 3.1 | Vozovka | V krajnici podél římsy vpravo zbrousit kryt vozovky tak, aby voda z vozovky mohla odtékat mimo most. |

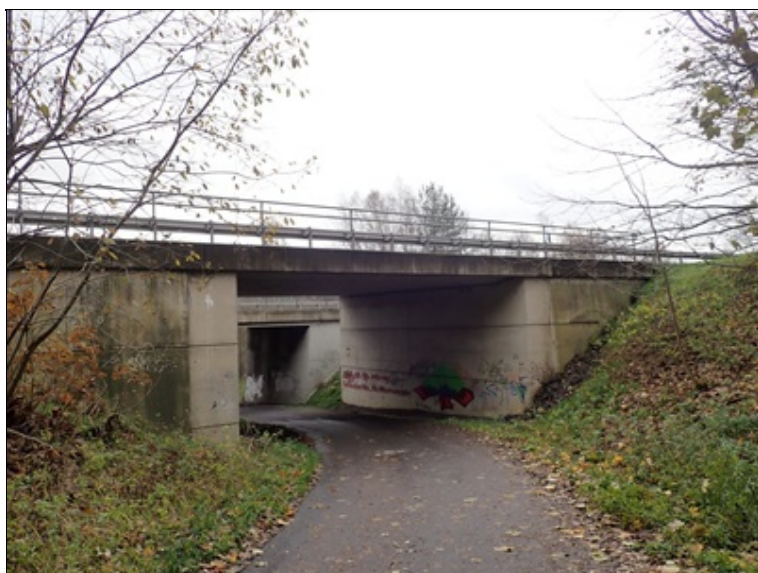
Pohled na most zprava

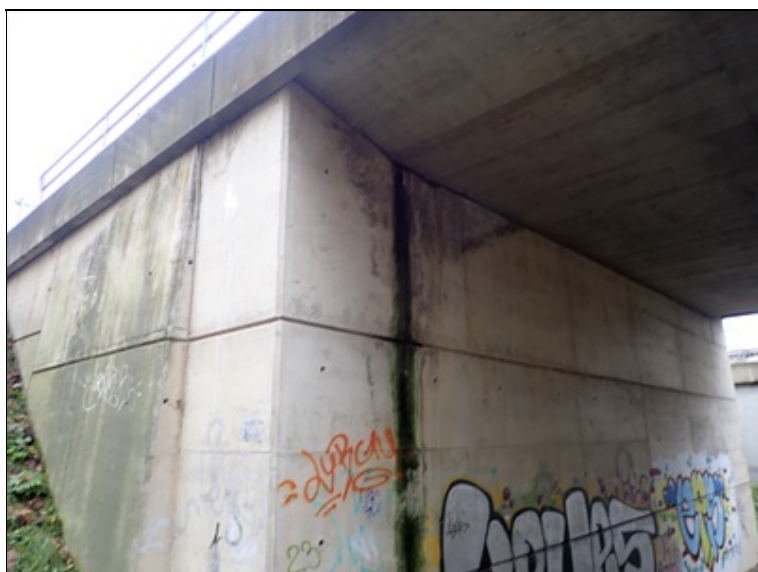
Pohled na 1.opěru

1.2 Mostní podpěry a křídla

Na 1.opěru vpravo zatéká (poškozená dilatace v římsce, řezaná spára ve vozovce a u římsy kaluž). Obě opěry pokresleny grafity.

| [1] | 1.2 | Mostní podpěry a křídla | Bez návrhu opatření. |

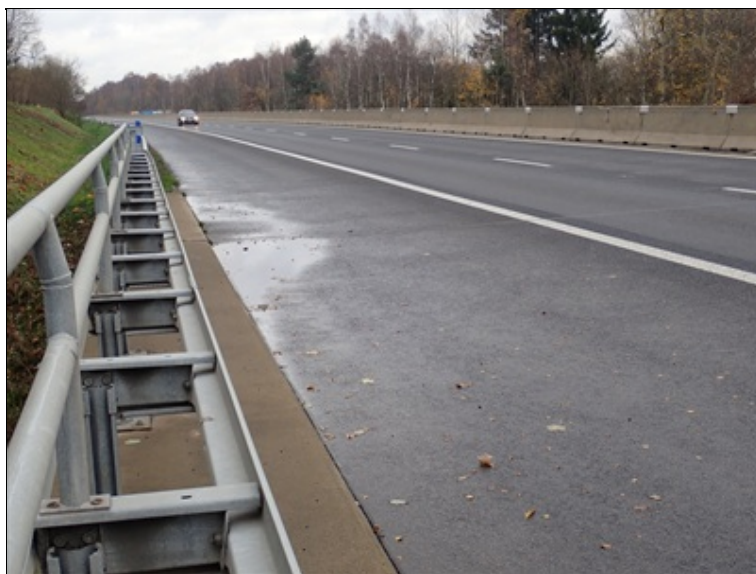
Kaluže u římsy vpravo v místě 1.dilatace

3.1 Vozovka

Krajnice špatně odvodněná - podél římsy vlevo se tvoří kaluže.

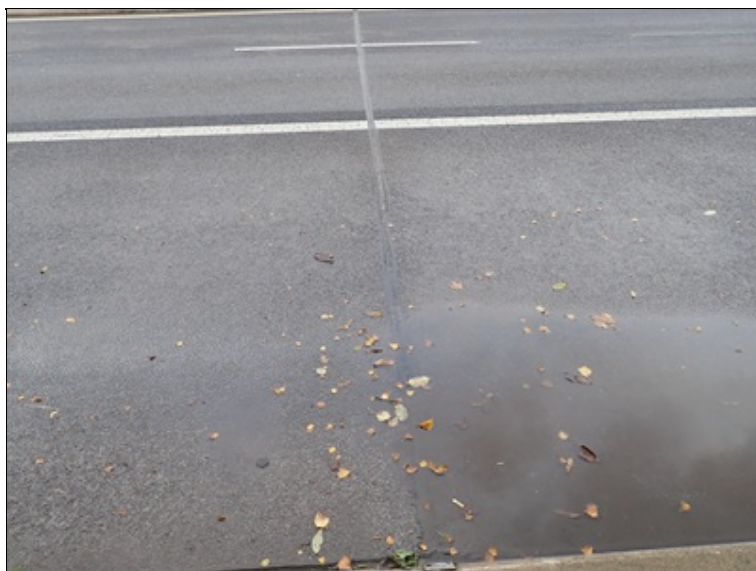
Řezaná spára nad 1.opěrou a kaluže podél římsy

2.3 Mostní závěry

Výplně řezaných spár nad konci NK jsou poškozené - s trhlinami.

3.1 Vozovka

Krajnice špatně odvodněná - podél římsy vlevo se tvoří kaluže.

| [2] | 2.3 | Mostní závěry | Utěsnit řezané spáry ve vozovce vhodnou živичnou zálivkou. |

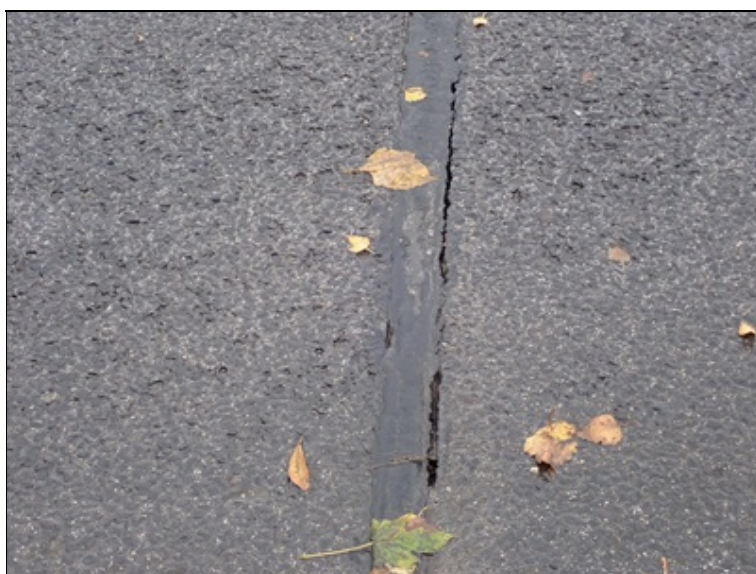
Detail poškozené výplně řezané spáry nad 2.opěrou

2.3 Mostní závěry

Výplně řezaných spár nad konci NK jsou poškozené - s trhlinami.

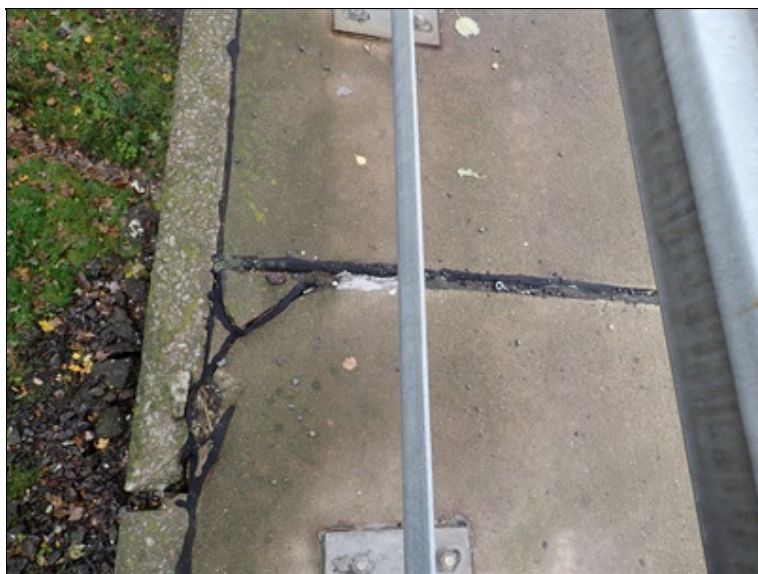
Dilatace v římse vpravo

3.3.1 Římsa

Dilatace v římsách poškozené - trhliny, zálivková hmota vytlačená, nečistoty a zakořeněná vegetace.

| [4] | 3.3.1 | Římsa | Kompletně opravit dilatace v obou římsách a v blízkosti dilatace provést její lokální sanaci. |

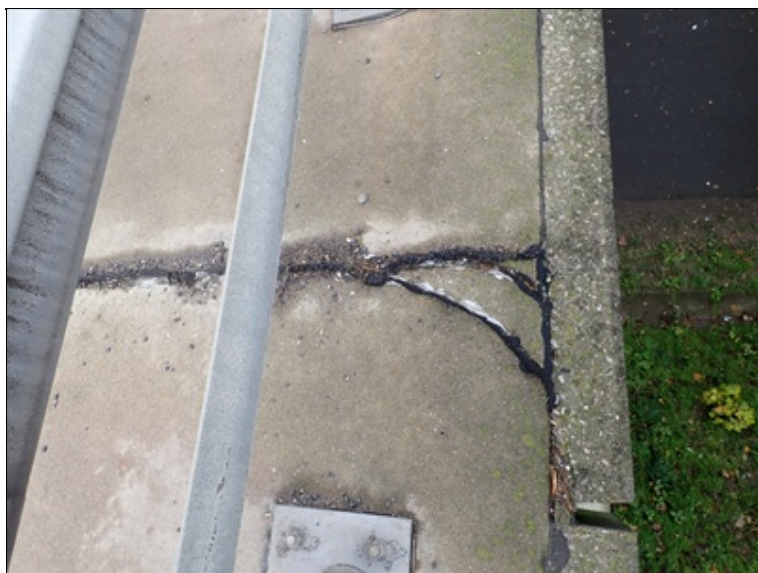
Dilatace v římse vlevo

3.3.1 Římsa

Dilatace v římsách poškozené - trhliny, zálivková hmota vytlačená, nečistoty a zakořeněná vegetace.

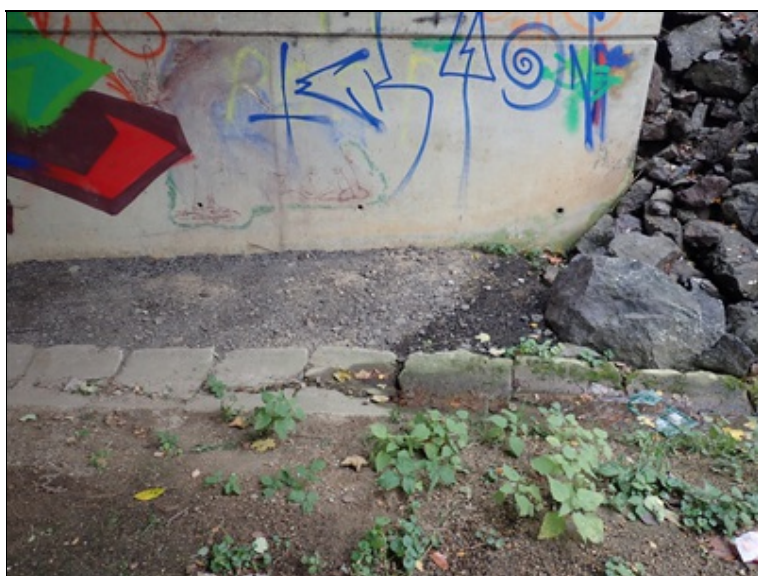
Bet. žlabovky pod mostem u 2.opěry vpravo.

4.6 Území pod mostem a přístupové cesty

Poškozené bet. žlabovky pod mostem u 2. opěry.

| [5] | 4.6 | Území pod mostem a přístupové cesty | Vyměnit poškozené žlabovky pod mostem u 2.opěry vpravo. |
