Most 35-030..2

Most přes místní komunikaci, u obce Dlouhý Most

BĚŽNÁ PROHLÍDKA

Datum provedení prohlídky: 12.11.2017

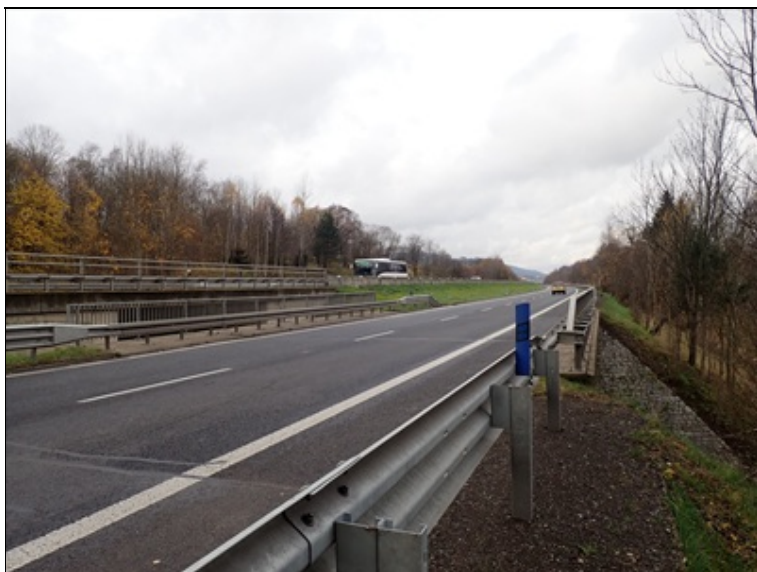
Na mostě chybí tabulka s evidenčním číslem mostu.

Celkový pohled na most proti směru staničení

4.3 Dopravní značení, označení mostu

| [3] | 4.3 Dopravní značení, označení mostu | Osadit tabulku s evidenčním číslem mostu. |

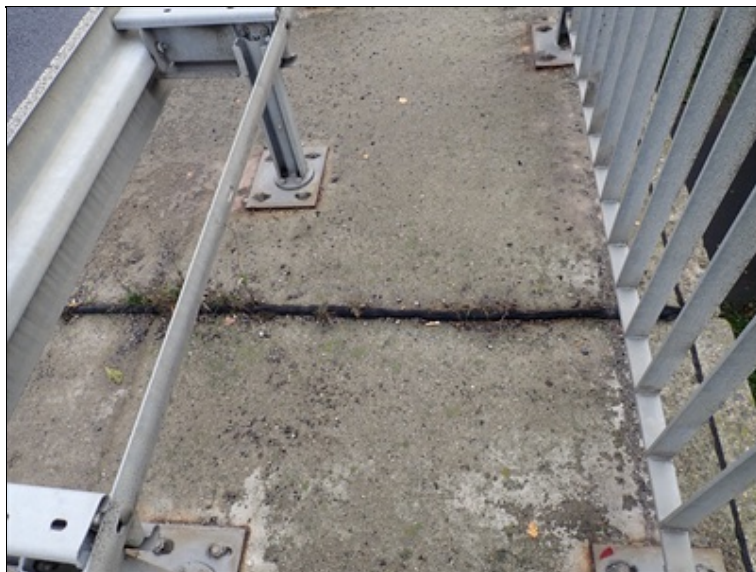
Dilatace v římsách poškozené - trhliny, vytlačená výplň, vegetace a nečistoty.

Dilatace v římse vpravo

3.3.1 Římse

Dilatace v římсах poškozené - trhliny, vytlačená výplň, vegetace a nečistoty.

| [1] | 3.3.1 Římsa | Opravit poškozené dilatace v obou římsách. |

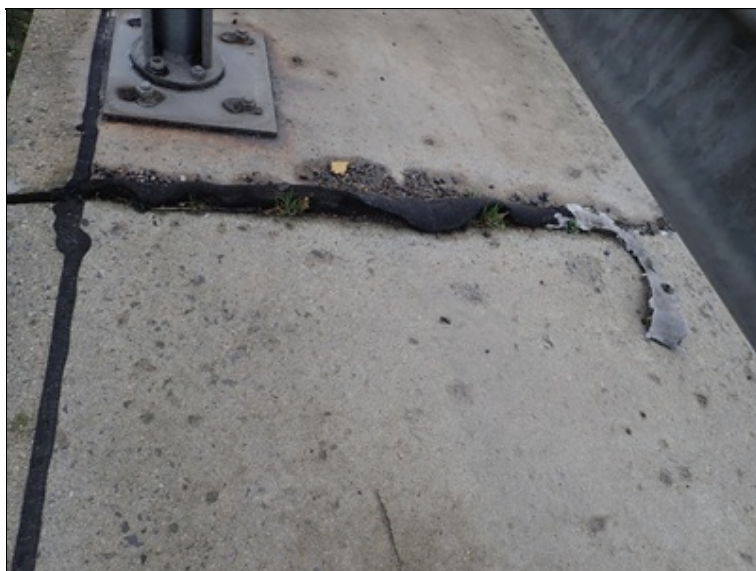
Dilatace v římse vlevo

3.3.1 Římse

Dilatace v římсах poškozené - trhliny, vytlačená výplň, vegetace a nečistoty.

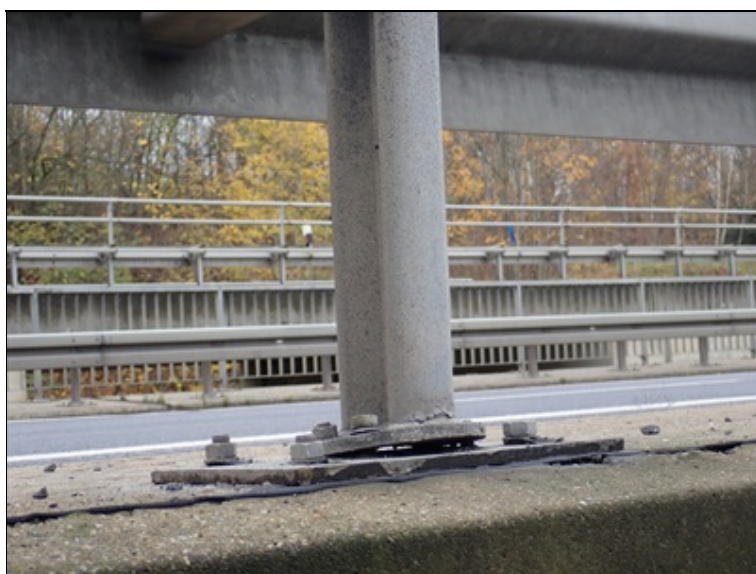
Prvky zábradelního svodidla deformované (pásek). U 2.zábradelního sloupku od konce římsy vlevo poškozené kotvení. Spojovací prvky zábradelního svodidla vlevo lokálně korodují.

Poškozené kotvení zábradelního sloupku vlevo

4.1 Svodidla/zábradelní svodidla

Prvky zábradelního svodidla deformované (pásek). U 2. zábradelního sloupku od konce římse vlevo poškozené kotvení. Spojovací prvky zábradelního svodidla vlevo lokálně korodují.

| [2] | 4.1 Svodidla/zábradelní svodidla | Deformované prvky a korodující spojovací materiál zábradelního svodidla vyměnit. Provést opravu kotvení 2.zábradelního sloupku od konce římsy vlevo. |

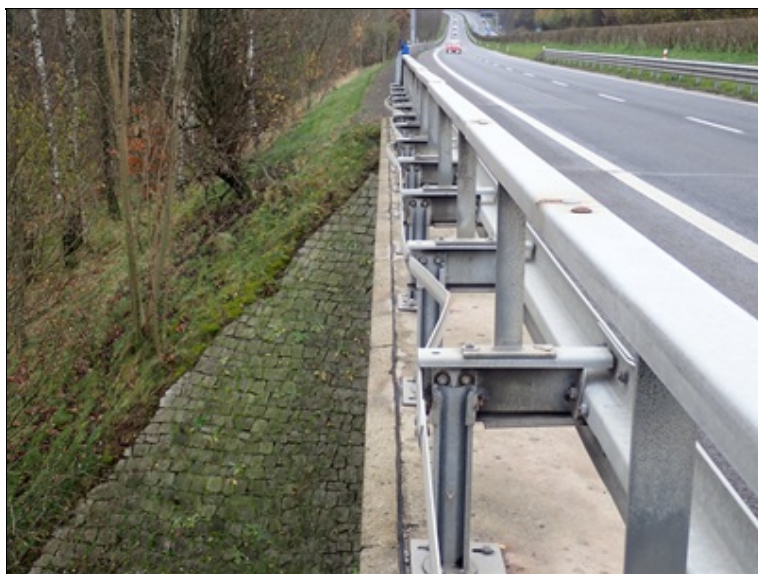
Deformované prvky zábradelního svodidla vlevo

4.1 Svodidla/zábradelní svodidla

Prvky zábradelního svodidla deformované (pásek). U 2.zábradelního sloupku od konce římsy vlevo poškozené kotvení. Spojovací prvky zábradelního svodidla vlevo lokálně korodují.

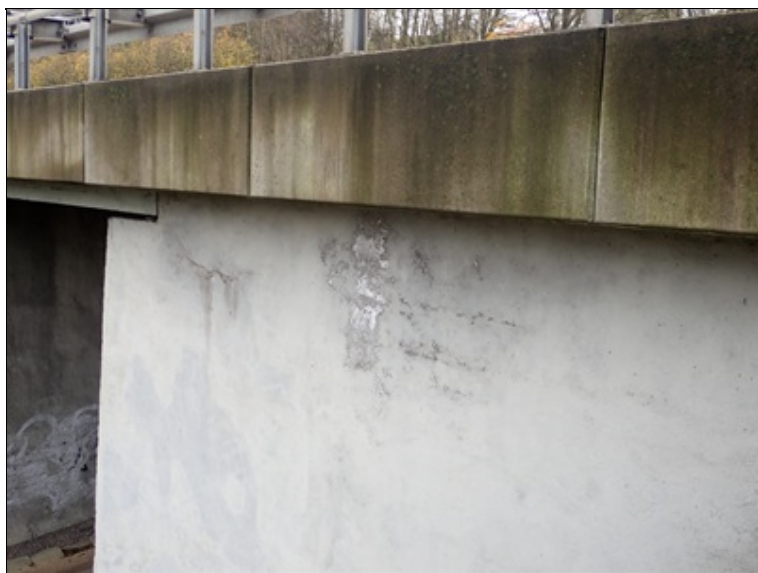
Obě opěry pokresleny grafity. 1.křídlo vlevo v horní části s lokálními průsaky ve formě vápenných výluhů.

Vápenné výluhy na 1.křídle vlevo

1.2 Mostní podpěry a křídla

| [5] | 1.2 Mostní podpěry a křídla | Bez návrhu opatření. |

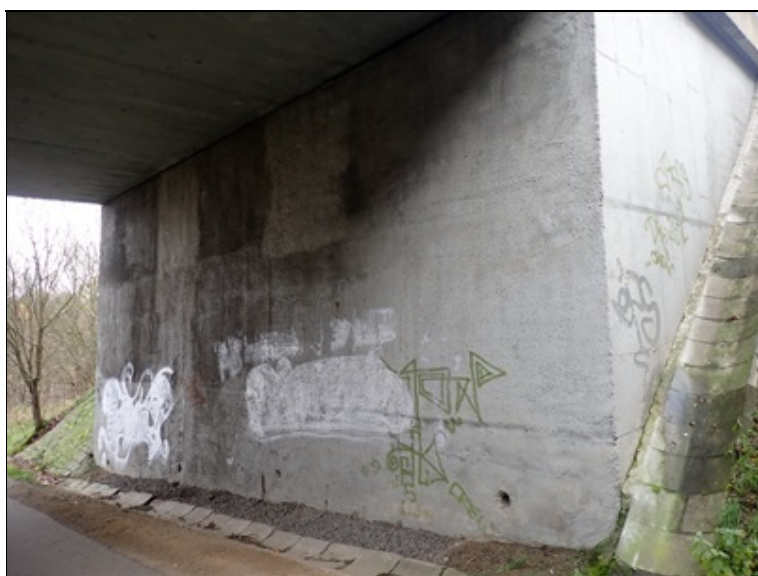
Pod mostem u 2.opěry lokálně poškozené bet.žlabovky.

Pohled na 2.opěru a poškozené bet. žlabovky.

1.2 Mostní podpěry a křídla

Obě opěry pokresleny grafity. 1.křídlo vlevo v horní části s lokálními průsaky ve formě vápenných výluhů.

4.6 Území pod mostem a přístupové cesty

| [4] | 4.6 Území pod mostem a přístupové cesty | Provést výměnu poškozených žlabovek pod mostem u 2.opěry. |
