Most 35-031..3

Most přes polní cestu za obcí Dlouhý Most

BĚŽNÁ PROHLÍDKA

Datum provedení prohlídky: 12.11.2017

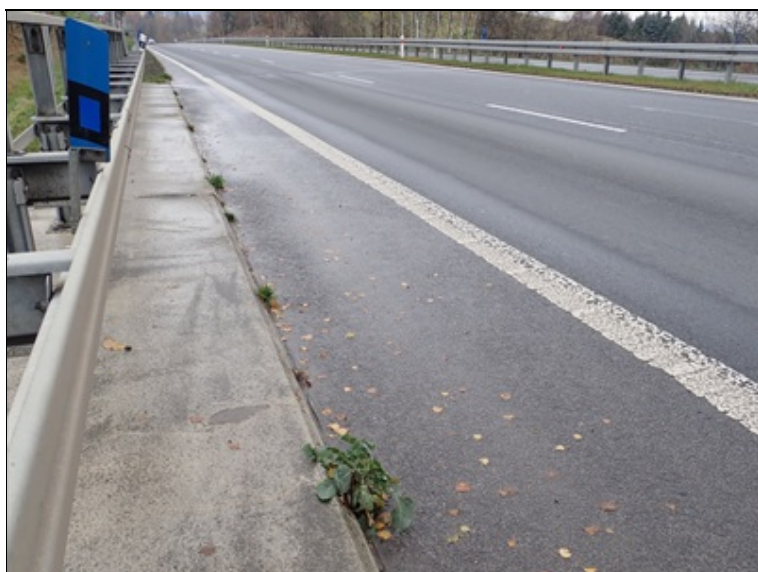
3.3.3 Zálivky

Ve spáře mezi vozovkou a římsou vpravo zakořeněná vegetace.

Spára mezi vozovkou a římsou vpravo

Odstranit zakořeněnou vegetaci ze spáry, spáru vyčistit, případně proříznout a následně zalít asfalt. modifikovanou zálivkou.

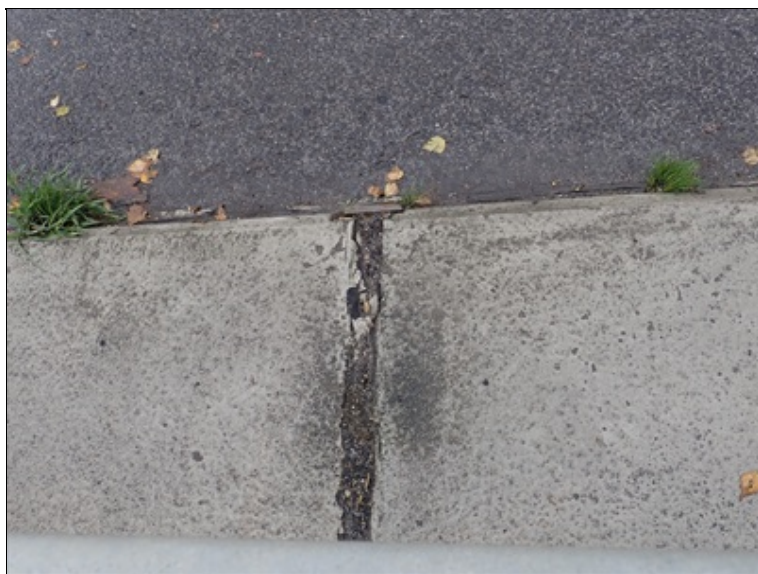
3.3.1 Římse

Římsa vlevo téměř bez nadvýšení. Obě dilatace v římse vpravo poškozené.

dilatace v římse vpravo nad 2. opěrou

Římse vlevo téměř bez nadvýšení. Obě dilatace v římse vpravo poškozené.

Opravit obě dilatace v římse vpravo.

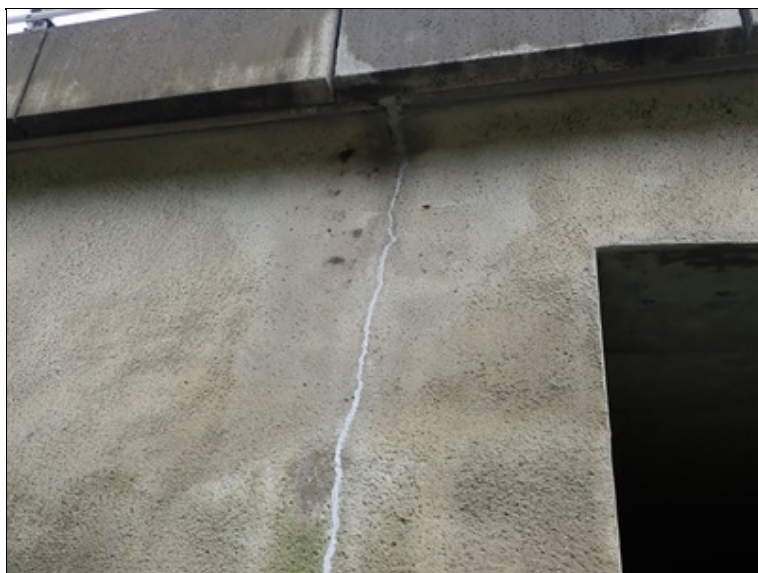
1.2 Mostní podpěry a křídla

Provedena sanace trhlin mezi opěrami a křídly. U 2.opěry vpravo sanace trhliny neprovedena za vzrostlým keřem. U obou opěr průsaky ve formě vápenných výluhů, které vystupují skrz sjednocující nátěr a dochází k jeho odprýsknutí - více u opěr na levé části. Z boku obou opěr vlevo dochází k degradaci betonu v jejich patě.

Sanace trhliny u 1. opěry vpravo

Provedena sanace trhlín mezi opěrami a křídly. U 2.opěry vpravo sanace trhliny neprovedena za vzrostlým keřem. U obou opěr průsaky ve formě vápenných výluhů, které vystupují skrz sjednocující nátěr a dochází k jeho odprýsknutí - více u opěr na levé části. Z boku obou opěr vlevo dochází k degradaci betonu v jejich patě.

Po odstranění keře u 2.opěry vpravo proříznout trhlinu a dokončit její sanaci, včetně přilehlých konstrukcí. Provést sanaci pat obou opěr vlevo.

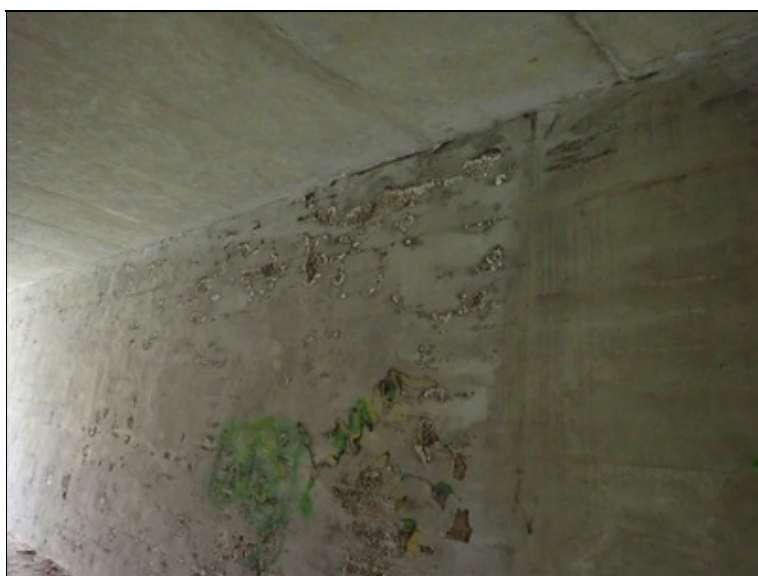
1.2 Mostní podpěry a křídla

Pohled na 2.opěru vlevo

Provedena sanace trhlín mezi opěrami a křídly. U 2.opěry vpravo sanace trhliny neprovedena za vzrostlým keřem. U obou opěr průsaky ve formě vápenných výluhů, které vystupují skrz sjednocující nátěr a dochází k jeho odprýsknutí - více u opěr na levé části. Z boku obou opěr vlevo dochází k degradaci betonu v jejich patě.

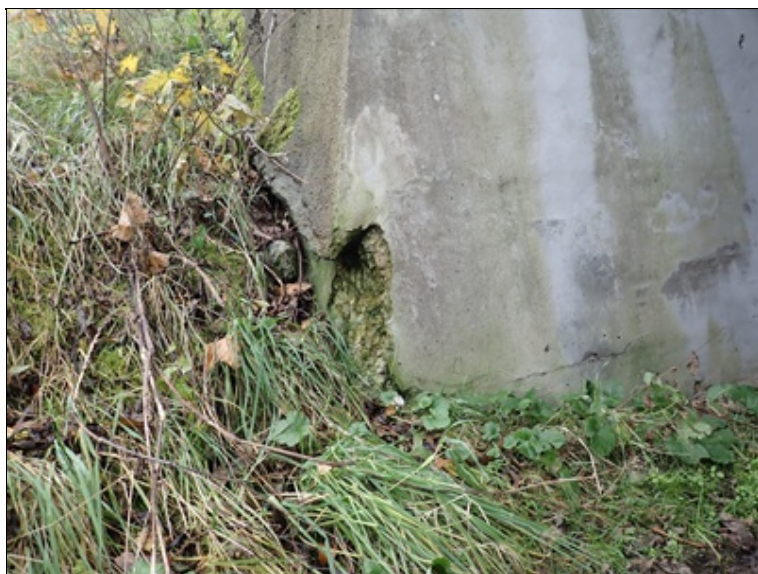
1.2 Mostní podpěry a křídla

Degradace betonu paty 2. opěry vlevo

Provedena sanace trhlin mezi opěrami a křídly. U 2.opěry vpravo sanace trhliny neprovedena za vzrostlým keřem. U obou opěr průsaky ve formě vápenných výluhů, které vystupují skrz sjednocující nátěr a dochází k jeho odprýsknutí - více u opěr na levé části. Z boku obou opěr vlevo dochází k degradaci betonu v jejich patě.

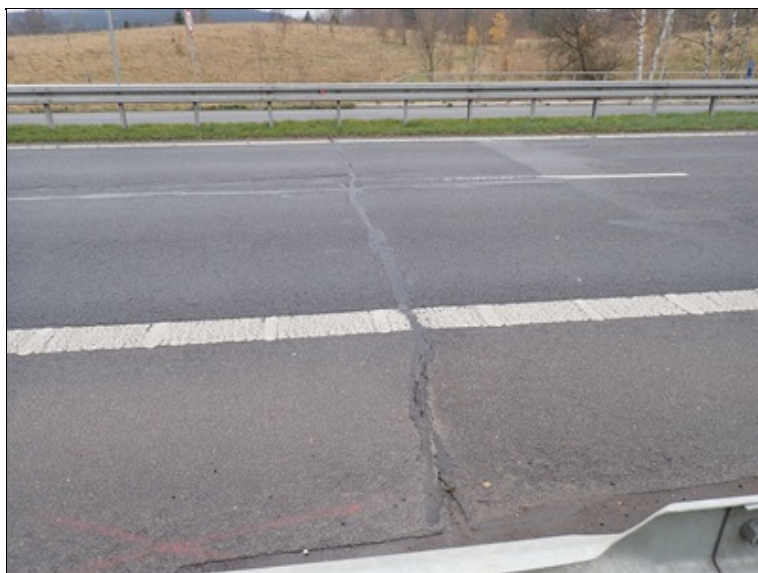
3.1 Vozovka

Otevřená spára přes celou šířku 2 jízdních pruhů vlevo za 2. opěrou - možný zdroj zatékání.

Otevřená spára ve vozovce za 2. opěrou vlevo

Proříznou a utěsnit spáru asfaltovou modifikovanou zálivkou.

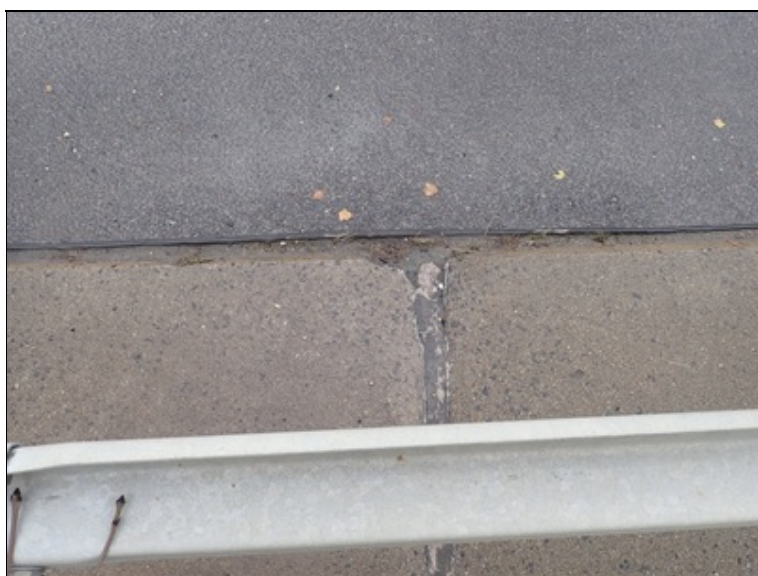
3.3.1 Římse

Římse vlevo téměř bez nadvýšení. Obě dilatace v římse vpravo poškozené.

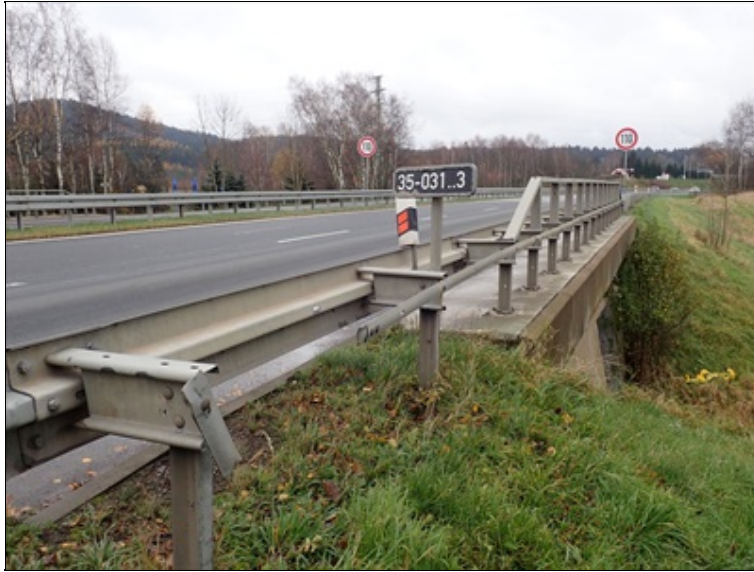
4.1 Svodidla/zábradelní svodidla

U svodidla před mostem vpravo poškozený ztužující pásek.

Svodidlo před mostem vpravo

Provést opravu svodidla před mostem vpravo.
